호남고속선 영곡터널_416(27.483~27.495km, S416)

외관조사망도 번호
U6_영곡터널_416(27k483~27k495)

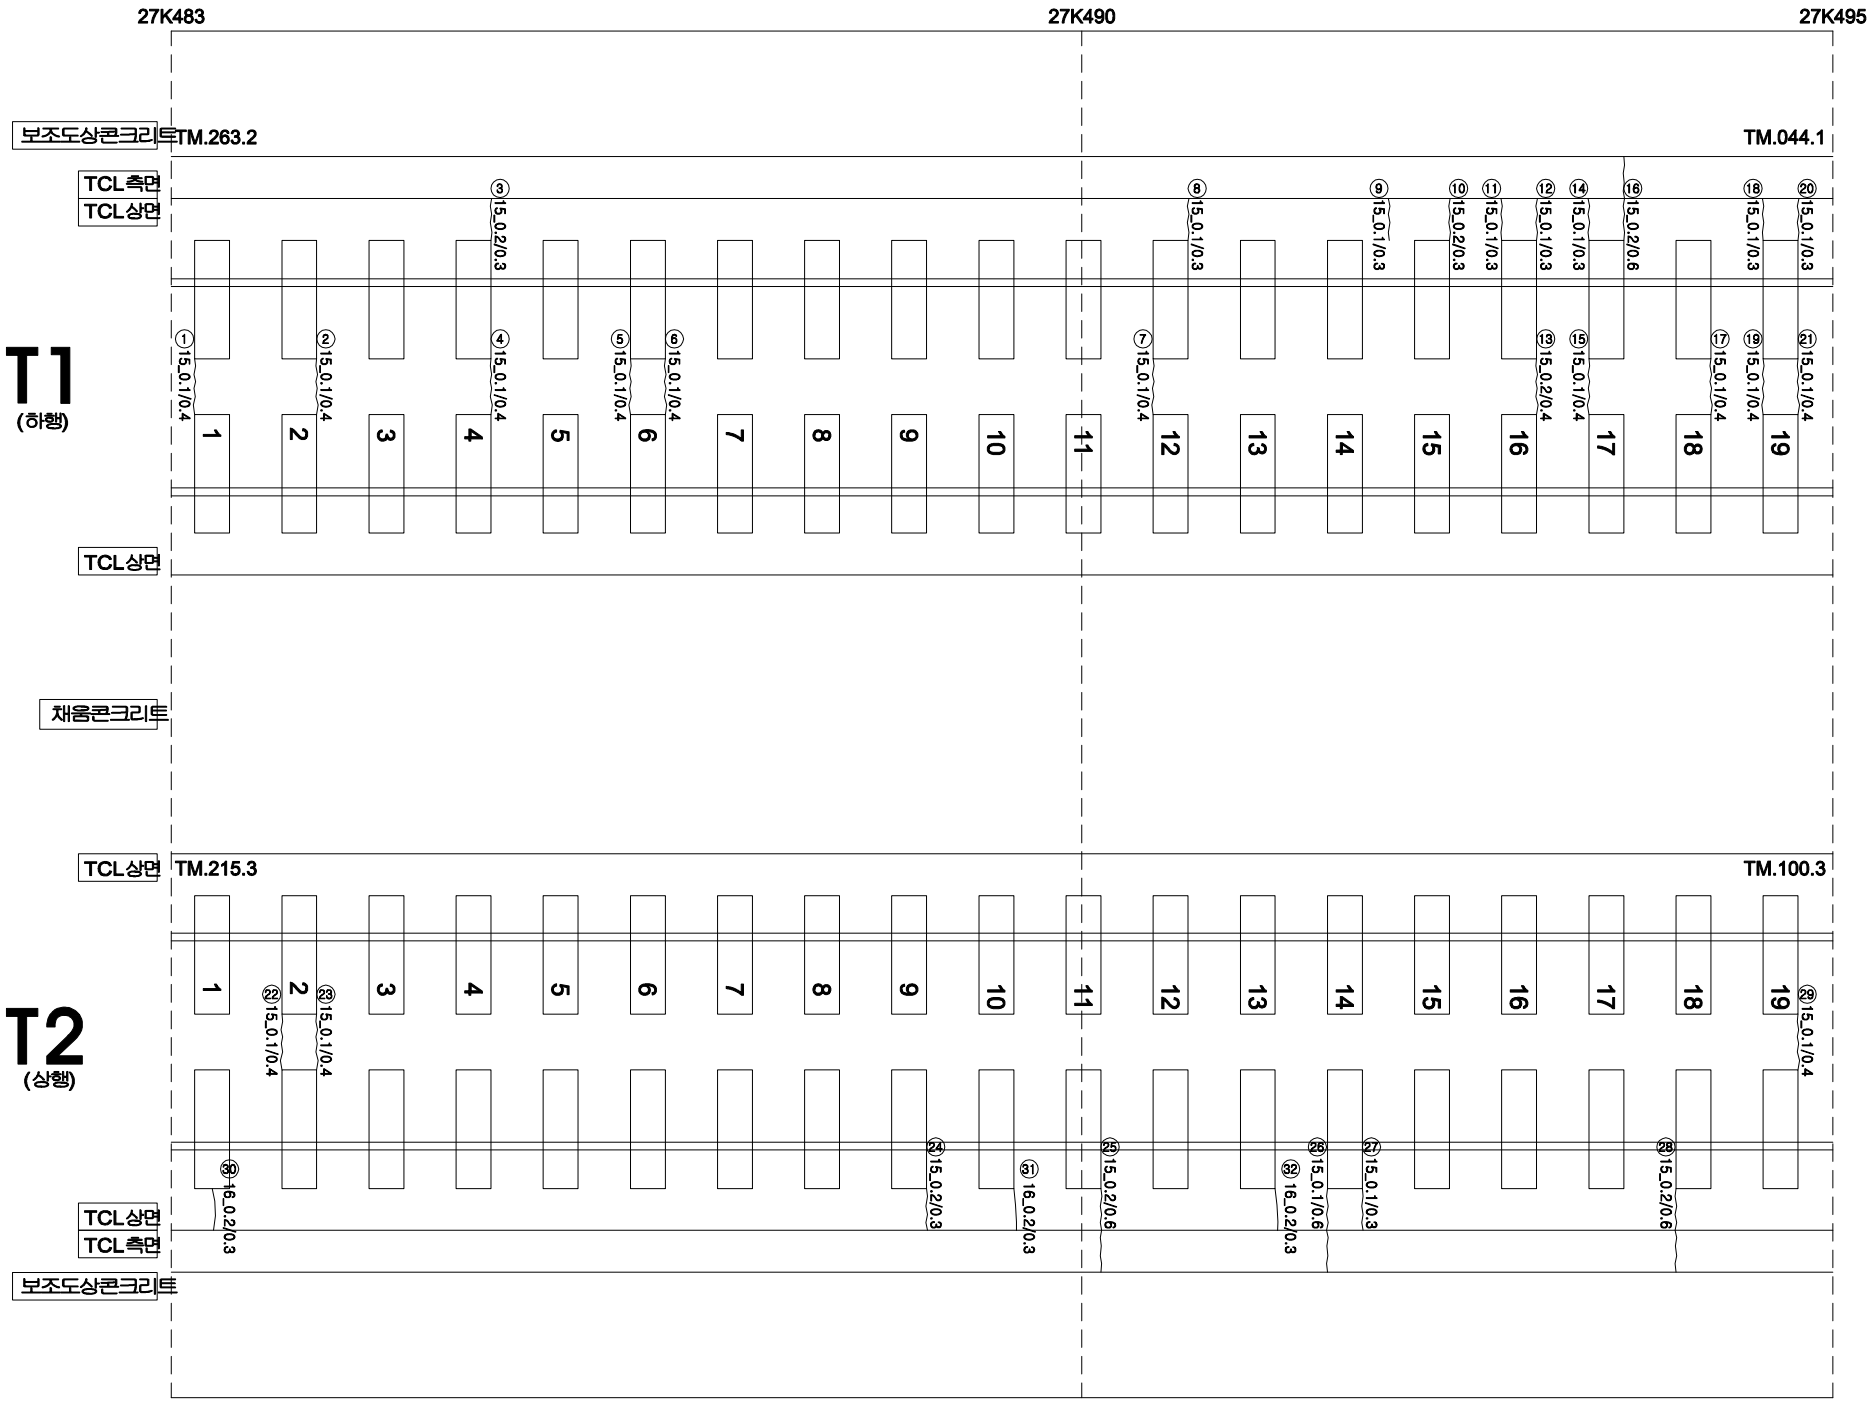
연번	손상	폭		연장		비고	연번	손상	폭		연장		비고
1	균열	0.1	㎜	0.4	m		56						
2	균열	0.1	㎜	0.4	m		57						
3	균열	0.2	㎜	0.3	m		58						
4	균열	0.1	㎜	0.4	m		59						
5	균열	0.1	㎜	0.4	m		60						
6	균열	0.1	㎜	0.4	m		61						
7	균열	0.1	㎜	0.4	m		62						
8	균열	0.1	㎜	0.3	m		63						
9	균열	0.1	㎜	0.3	m		64						
10	균열	0.2	㎜	0.3	m		65						
11	균열	0.1	㎜	0.3	m		66						
12	균열	0.1	㎜	0.3	m		67						
13	균열	0.2	㎜	0.4	m		68						
14	균열	0.1	㎜	0.3	m		69						
15	균열	0.1	㎜	0.4	m		70						
16	균열	0.2	㎜	0.6	m		71						
17	균열	0.1	㎜	0.4	m		72						
18	균열	0.1	㎜	0.3	m		73						
19	균열	0.1	㎜	0.4	m		74						
20	균열	0.1	㎜	0.3	m		75						
21	균열	0.1	㎜	0.4	m		76						
22	균열	0.1	㎜	0.4	m		77						
23	균열	0.1	㎜	0.4	m		78						
24	균열	0.2	㎜	0.3	m		79						
25	균열	0.2	㎜	0.6	m		80						
26	균열	0.1	㎜	0.6	m		81						
27	균열	0.1	㎜	0.3	m		82						
28	균열	0.2	㎜	0.6	m		83						
29	균열	0.1	㎜	0.4	m		84						
30	균열	0.2	㎜	0.3	m		85						
31	균열	0.2	㎜	0.3	m		86						
32	균열	0.2	㎜	0.3	m		87						
33							88

34							89						
35							90						
36							91						
37							92						
38							93						
39							94						
40							95						
41							96						
42							97						
43							98						
44							99						
45							100						
46							101						
47							102						
48							103						
49							104						
50							105						
51							106						
52							107						
53							108						
54							109						
55							110
