호남고속선 영곡터널_417(27.495~27.508km, S417)

외관조사망도 번호
U6_영곡터널_417(27k495~27k508)

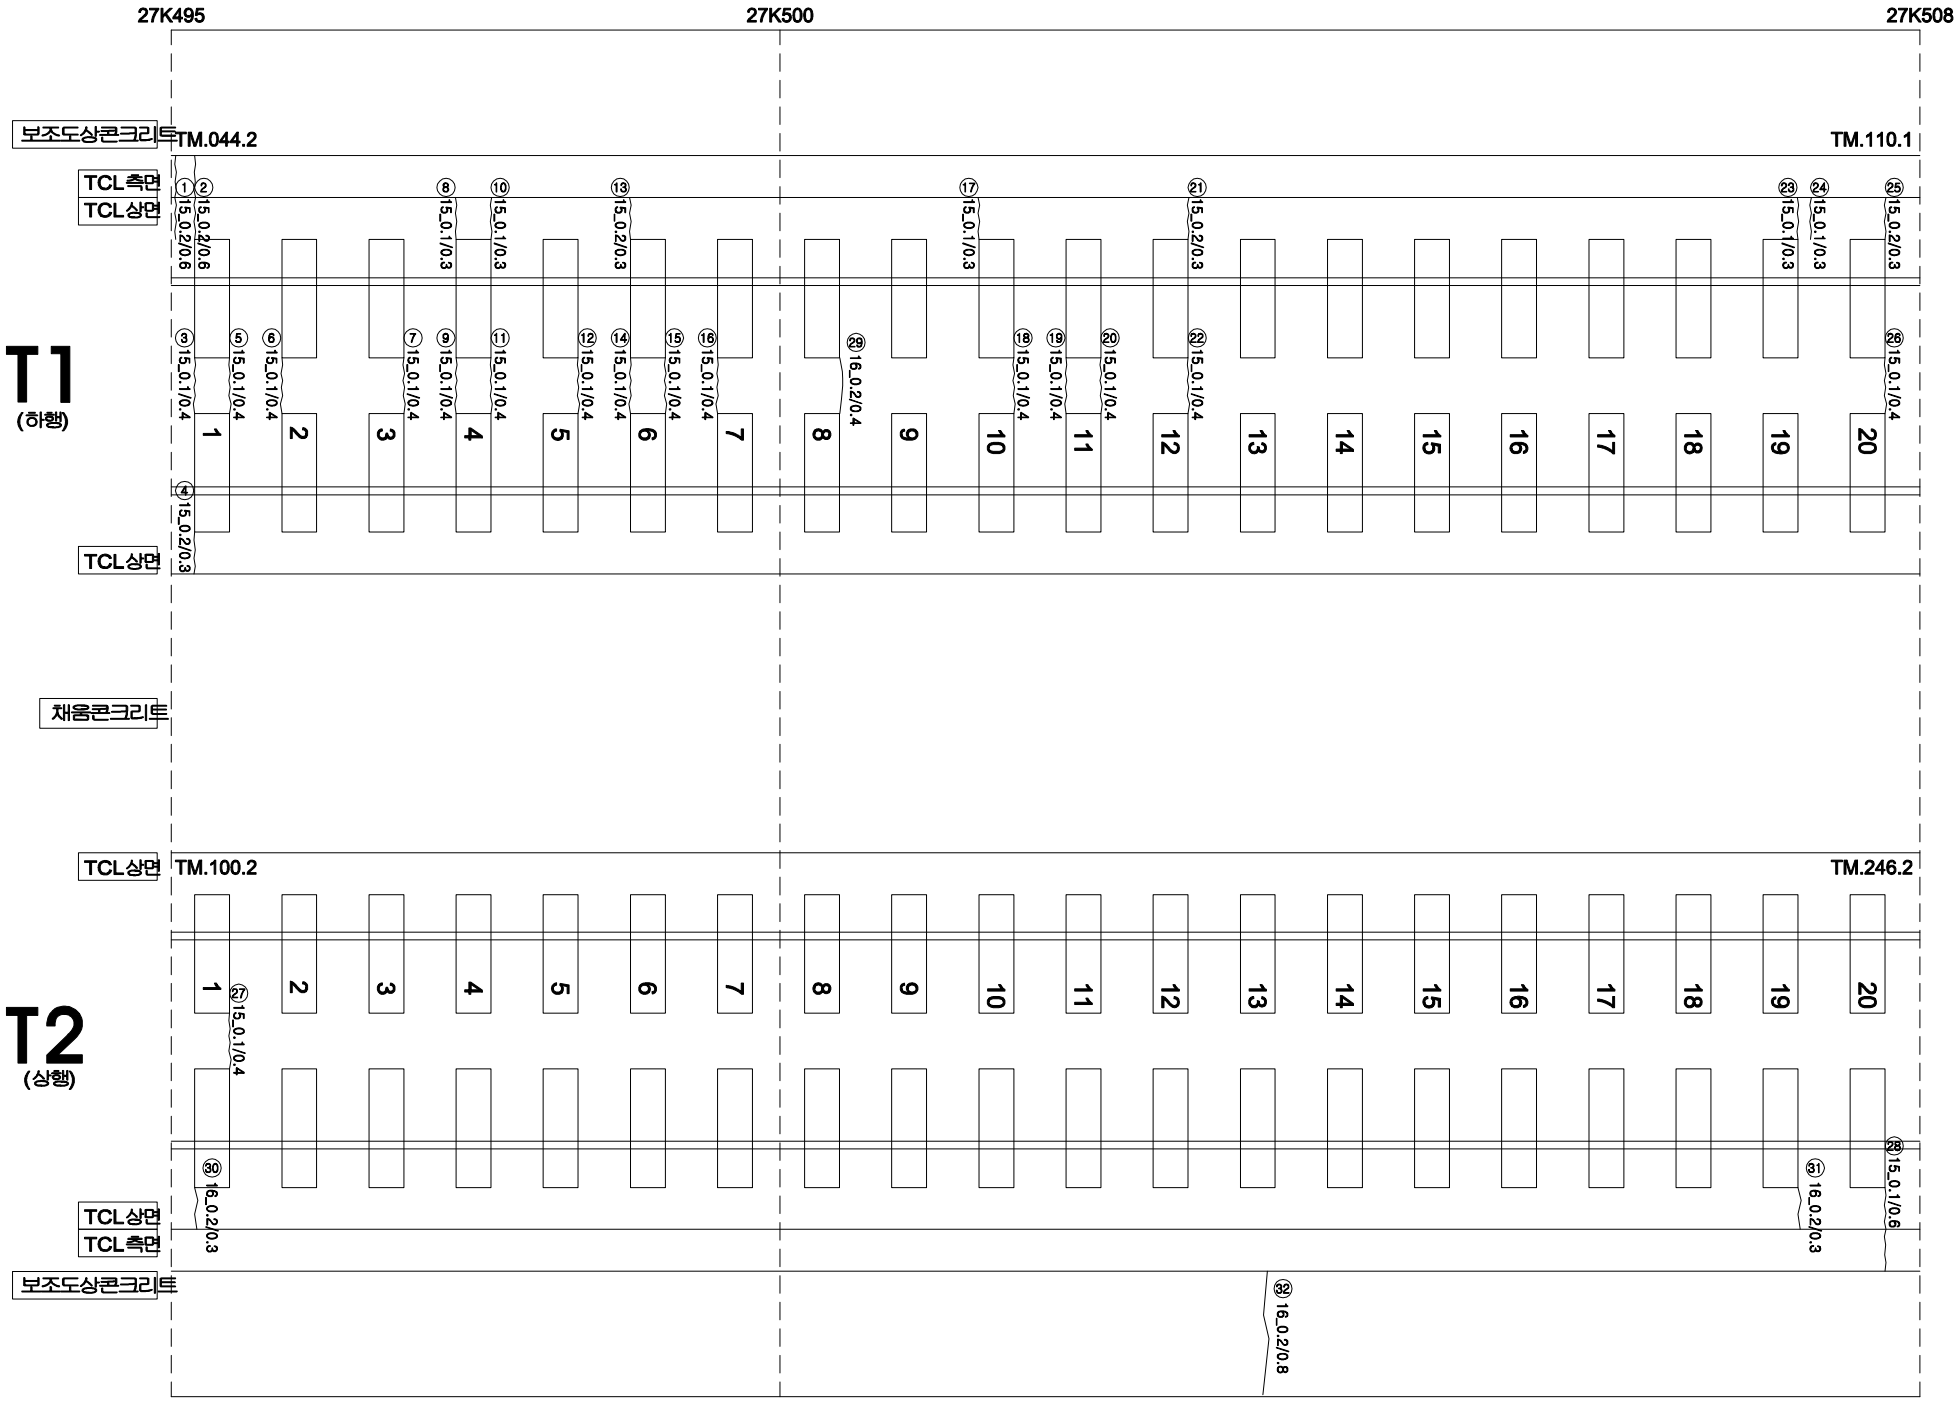
연번	손상	폭		연장		비고	연번	손상	폭		연장		비고
1	균열	0.2	㎜	0.6	m		56						
2	균열	0.2	㎜	0.6	m		57						
3	균열	0.1	㎜	0.4	m		58						
4	균열	0.2	㎜	0.3	m		59						
5	균열	0.1	㎜	0.4	m		60						
6	균열	0.1	㎜	0.4	m		61						
7	균열	0.1	㎜	0.4	m		62						
8	균열	0.1	㎜	0.3	m		63						
9	균열	0.1	㎜	0.4	m		64						
10	균열	0.1	㎜	0.3	m		65						
11	균열	0.1	㎜	0.4	m		66						
12	균열	0.1	㎜	0.4	m		67						
13	균열	0.2	㎜	0.3	m		68						
14	균열	0.1	㎜	0.4	m		69						
15	균열	0.1	㎜	0.4	m		70						
16	균열	0.1	㎜	0.4	m		71						
17	균열	0.1	㎜	0.3	m		72						
18	균열	0.1	㎜	0.4	m		73						
19	균열	0.1	㎜	0.4	m		74						
20	균열	0.1	㎜	0.4	m		75						
21	균열	0.2	㎜	0.3	m		76						
22	균열	0.1	㎜	0.4	m		77						
23	균열	0.1	㎜	0.3	m		78						
24	균열	0.1	㎜	0.3	m		79						
25	균열	0.2	㎜	0.3	m		80						
26	균열	0.1	㎜	0.4	m		81						
27	균열	0.1	㎜	0.4	m		82						
28	균열	0.1	㎜	0.6	m		83						
29	균열	0.2	㎜	0.4	m		84						
30	균열	0.2	㎜	0.3	m		85						
31	균열	0.2	㎜	0.3	m		86						
32	균열	0.2	㎜	0.8	m		87						
33							88
