외관조사망도 번호
U6_영곡터널_420(27k533~27k545)

호남고속선 영곡터널_420(27.533~27k545m, S420)

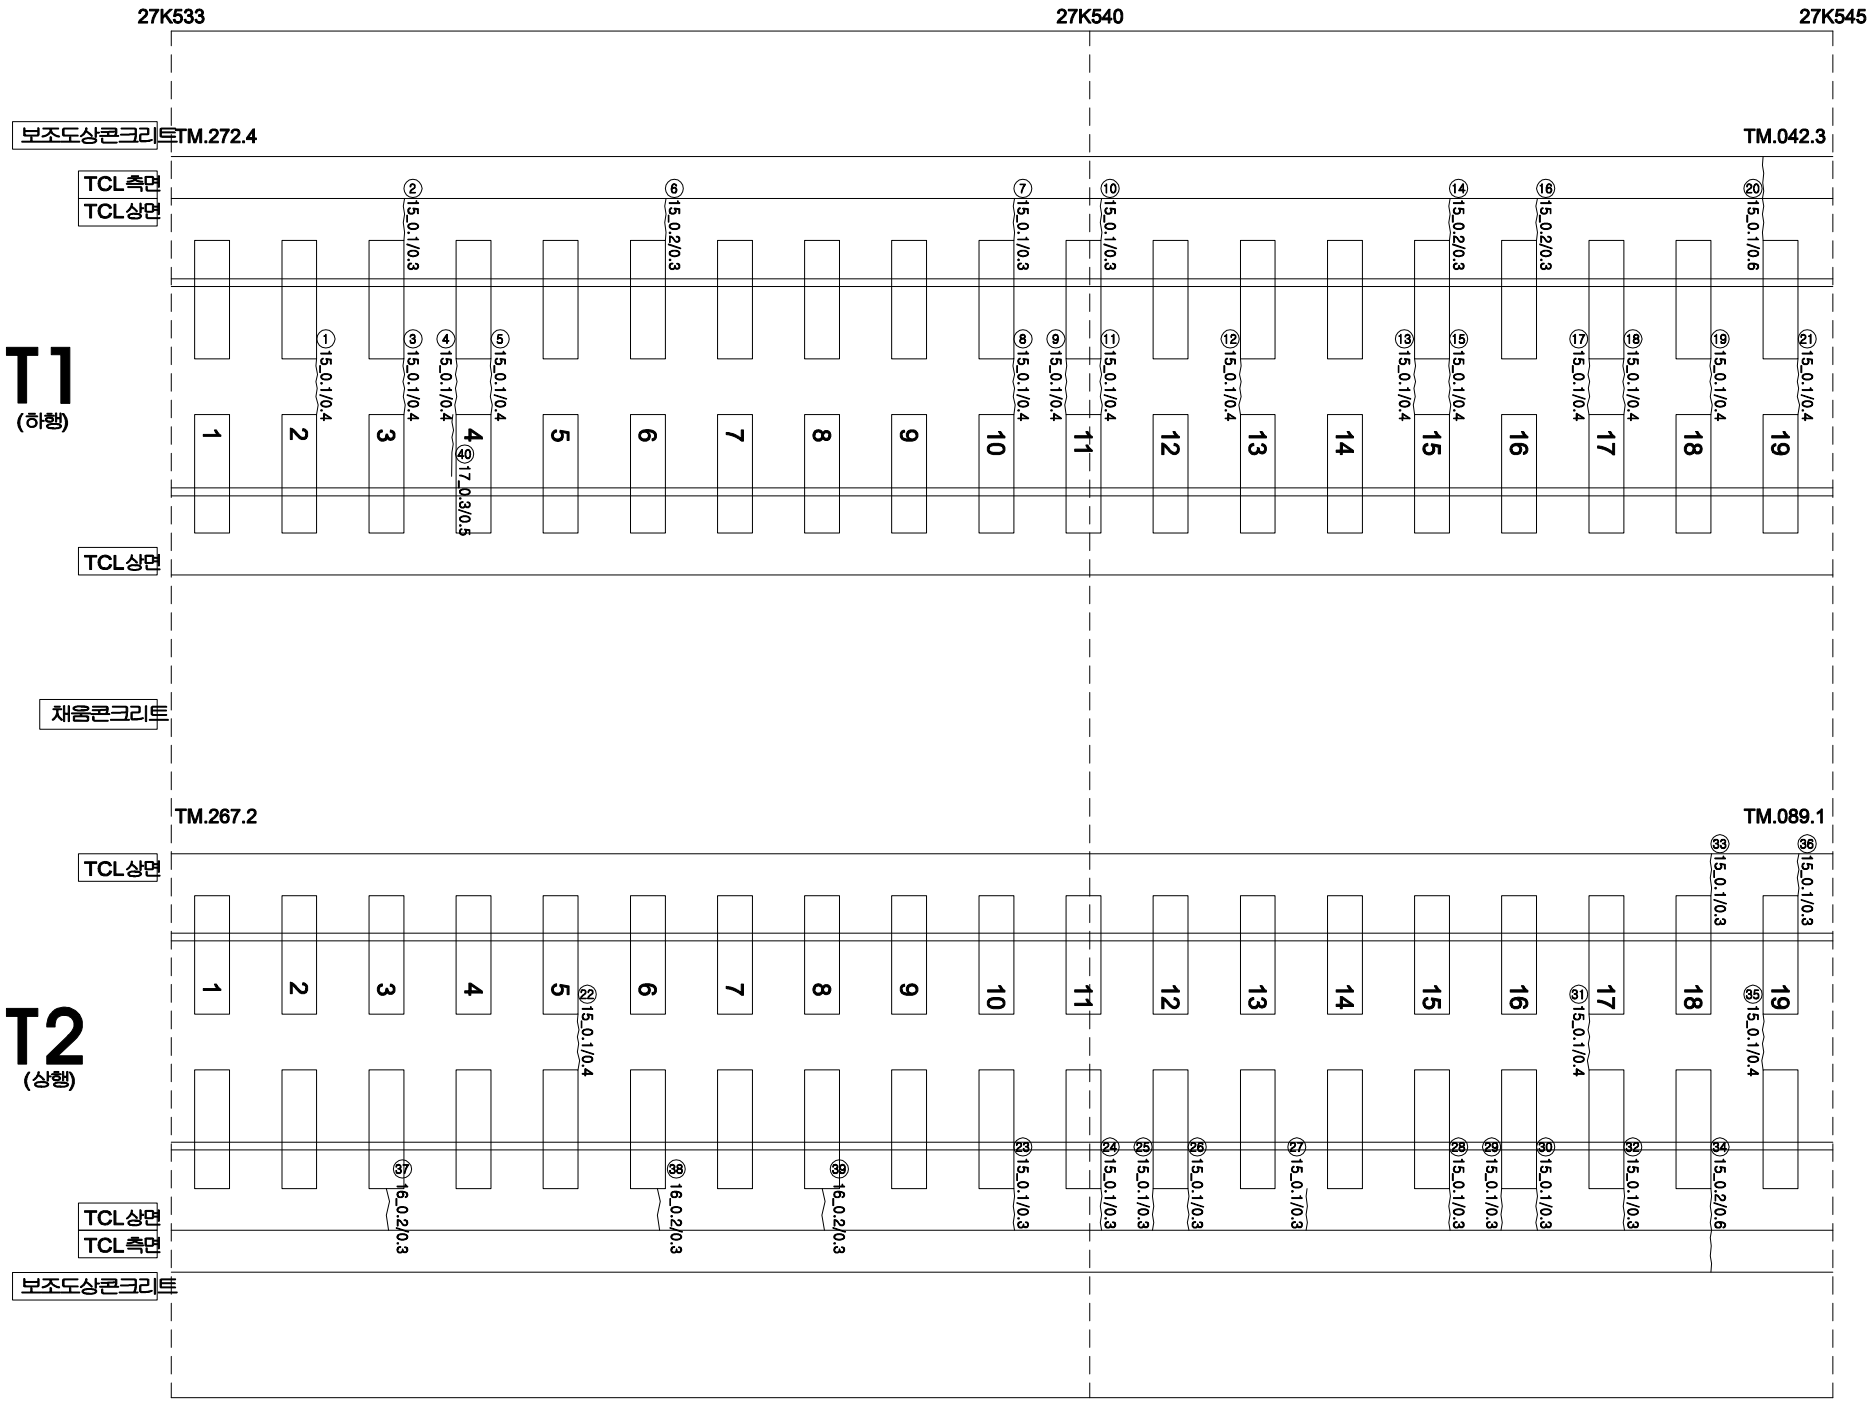
연번	손상	폭		연장		비고	연번	손상	폭		연장		비고
1	균열	0.1	㎜	0.4	m		56						
2	균열	0.1	㎜	0.3	m		57						
3	균열	0.1	㎜	0.4	m		58						
4	균열	0.1	㎜	0.4	m		59						
5	균열	0.1	㎜	0.4	m		60						
6	균열	0.2	㎜	0.3	m		61						
7	균열	0.1	㎜	0.3	m		62						
8	균열	0.1	㎜	0.4	m		63						
9	균열	0.1	㎜	0.4	m		64						
10	균열	0.1	㎜	0.3	m		65						
11	균열	0.1	㎜	0.4	m		66						
12	균열	0.1	㎜	0.4	m		67						
13	균열	0.1	㎜	0.4	m		68						
14	균열	0.2	㎜	0.3	m		69						
15	균열	0.1	㎜	0.4	m		70						
16	균열	0.2	㎜	0.3	m		71						
17	균열	0.1	㎜	0.4	m		72						
18	균열	0.1	㎜	0.4	m		73						
19	균열	0.1	㎜	0.4	m		74						
20	균열	0.1	㎜	0.6	m		75						
21	균열	0.1	㎜	0.4	m		76						
22	균열	0.1	㎜	0.4	m		77						
23	균열	0.1	㎜	0.3	m		78						
24	균열	0.1	㎜	0.3	m		79						
25	균열	0.1	㎜	0.3	m		80						
26	균열	0.1	㎜	0.3	m		81						
27	균열	0.1	㎜	0.3	m		82						
28	균열	0.1	㎜	0.3	m		83						
29	균열	0.1	㎜	0.3	m		84						
30	균열	0.1	㎜	0.3	m		85						
31	균열	0.1	㎜	0.4	m		86						
32	균열	0.1	㎜	0.3	m		87						
33	균열	0.1	㎜	0.3	m		88

34	균열	0.2	㎜	0.6	m		89						
35	균열	0.1	㎜	0.4	m		90						
36	균열	0.1	㎜	0.3	m		91						
37	균열	0.2	㎜	0.3	m		92						
38	균열	0.2	㎜	0.3	m		93						
39	균열	0.2	㎜	0.3	m		94						
40	경계부 균열	0.3	㎜	0.5	m	신규	95						
41							96						
42							97						
43							98						
44							99						
45							100						
46							101						
47							102						
48							103						
49							104						
50							105						
51							106						
52							107						
53							108						
54							109						
55							110
