호남고속선 영곡터널_403(27.320~27.333km, S403)

외관조사망도 번호
U6_영곡터널_403(27k320~27k333)

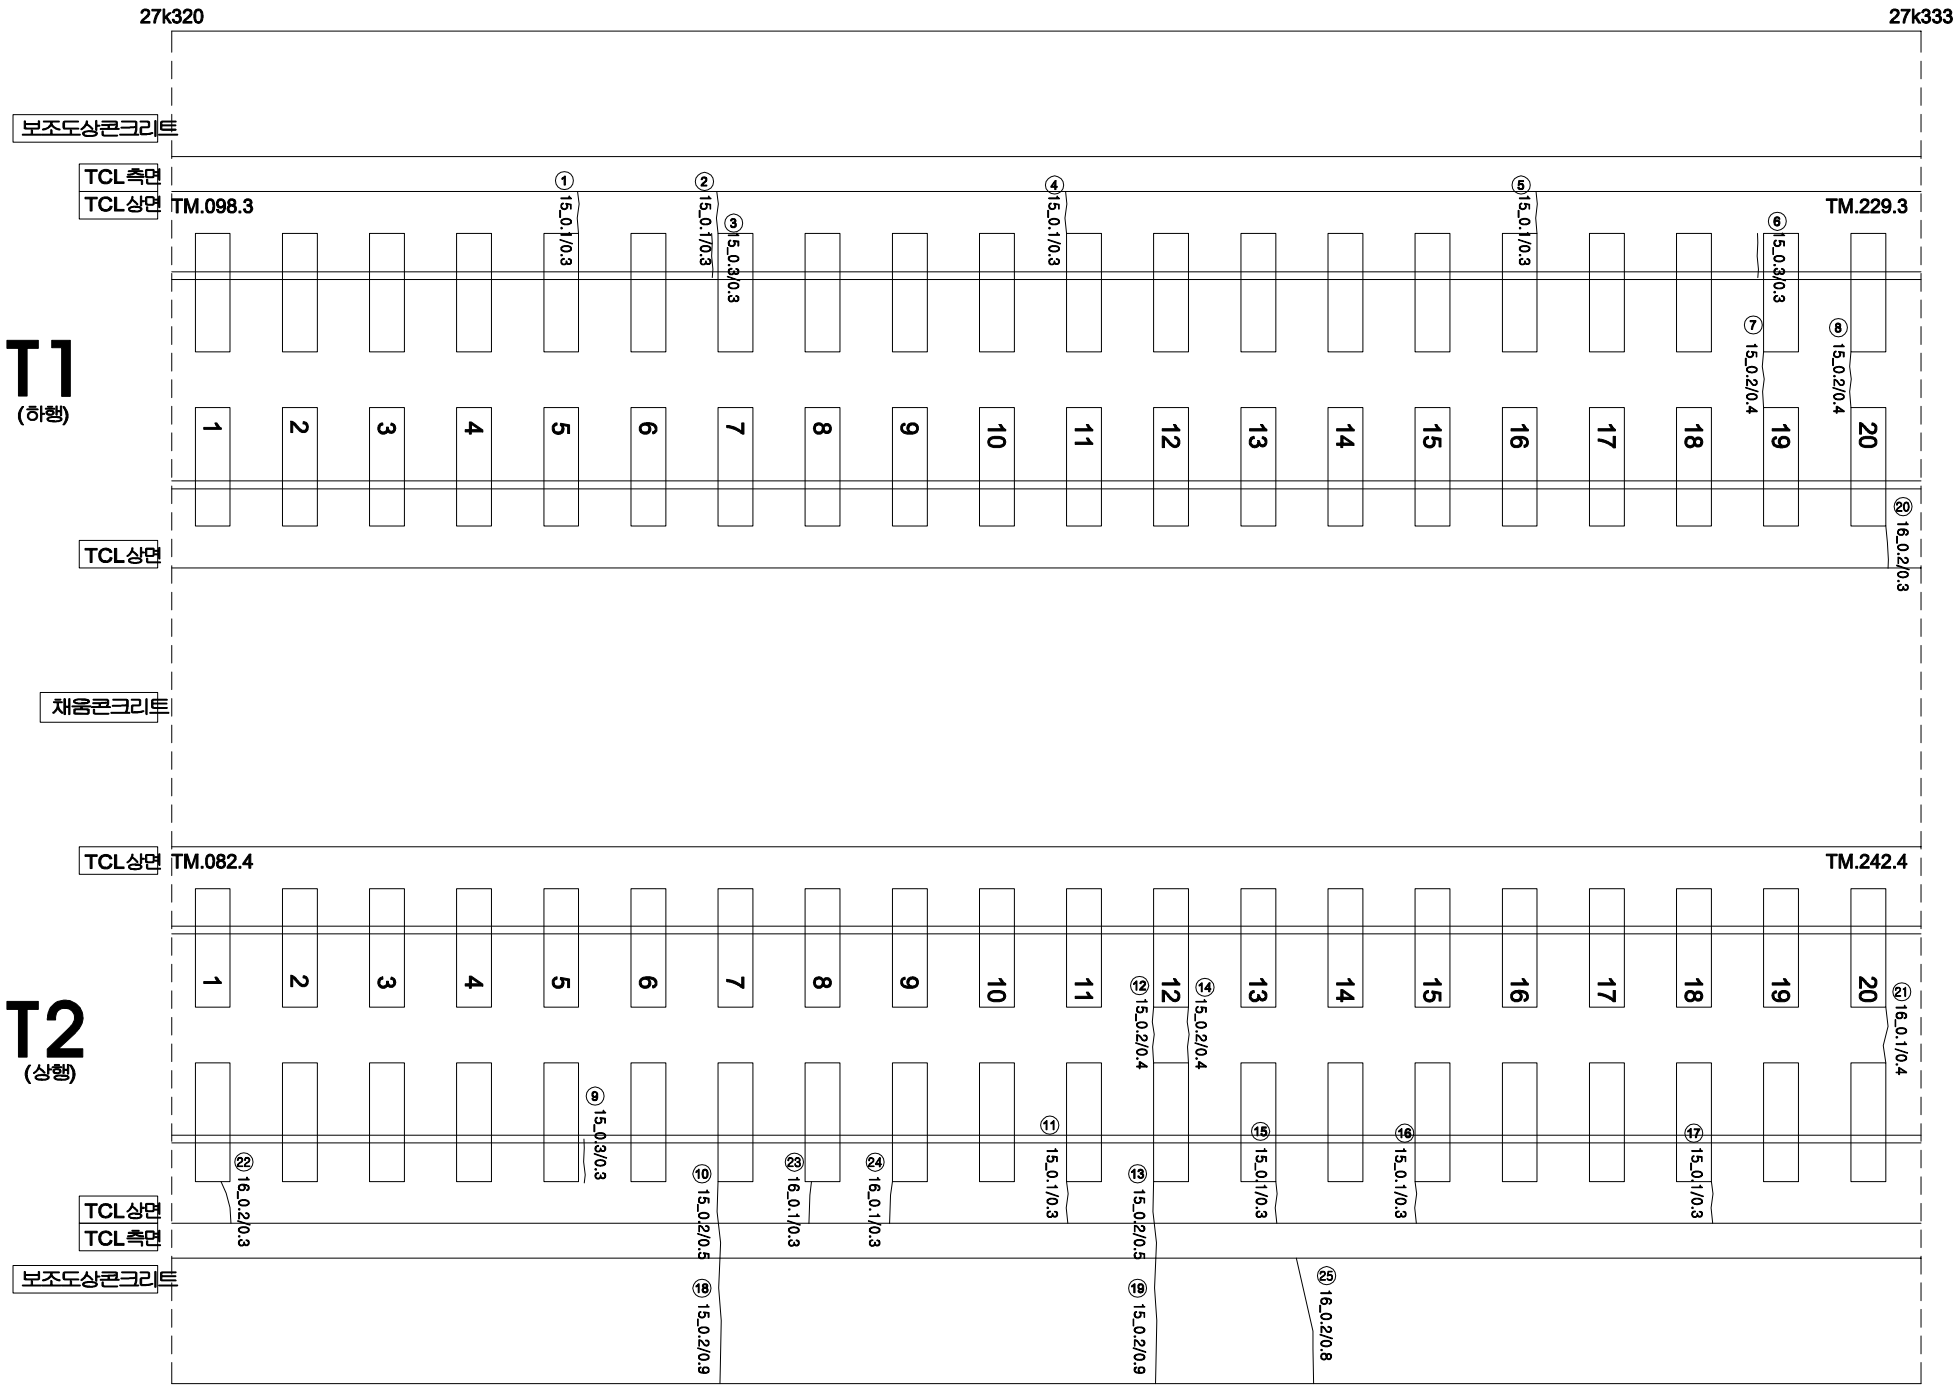
연번	손상	폭		연장		비고	연번	손상	폭		연장		비고
1	균열	0.1	㎜	0.3	m		56						
2	균열	0.1	㎜	0.3	m		57						
3	경계부 균열	0.3	㎜	0.3	m		58						
4	균열	0.1	㎜	0.3	m		59						
5	균열	0.1	㎜	0.3	m		60						
6	경계부 균열	0.3	㎜	0.3	m		61						
7	균열	0.2	㎜	0.4	m		62						
8	균열	0.2	㎜	0.4	m		63						
9	경계부 균열	0.3	㎜	0.3	m		64						
10	균열	0.2	㎜	0.5	m		65						
11	균열	0.1	㎜	0.3	m		66						
12	균열	0.2	㎜	0.4	m		67						
13	균열	0.2	㎜	0.5	m		68						
14	균열	0.2	㎜	0.4	m		69						
15	균열	0.1	㎜	0.3	m		70						
16	균열	0.1	㎜	0.3	m		71						
17	균열	0.1	㎜	0.3	m		72						
18	균열	0.2	㎜	0.9	m		73						
19	균열	0.2	㎜	0.9	m		74						
20	균열	0.2	㎜	0.3	m		75						
21	균열	0.1	㎜	0.4	m		76						
22	균열	0.2	㎜	0.3	m		77						
23	균열	0.1	㎜	0.3	m		78						
24	균열	0.1	㎜	0.3	m		79						
25	균열	0.2	㎜	0.8	m		80						
26							81						
27							82						
28							83						
29							84						
30							85						
31							86						
32							87						
33							88						
34							89						
35							90						
36							91						
37							92

38							93						
39							94						
40							95						
41							96						
42							97						
43							98						
44							99						
45							100						
46							101						
47							102						
48							103						
49							104						
50							105						
51							106						
52							107						
53							108						
54							109						
55							110
