외관조사망도 번호
U6_영곡터널_421(27k545~27k558)

호남고속선 영곡터널_421(27.545~27.558km, S421)

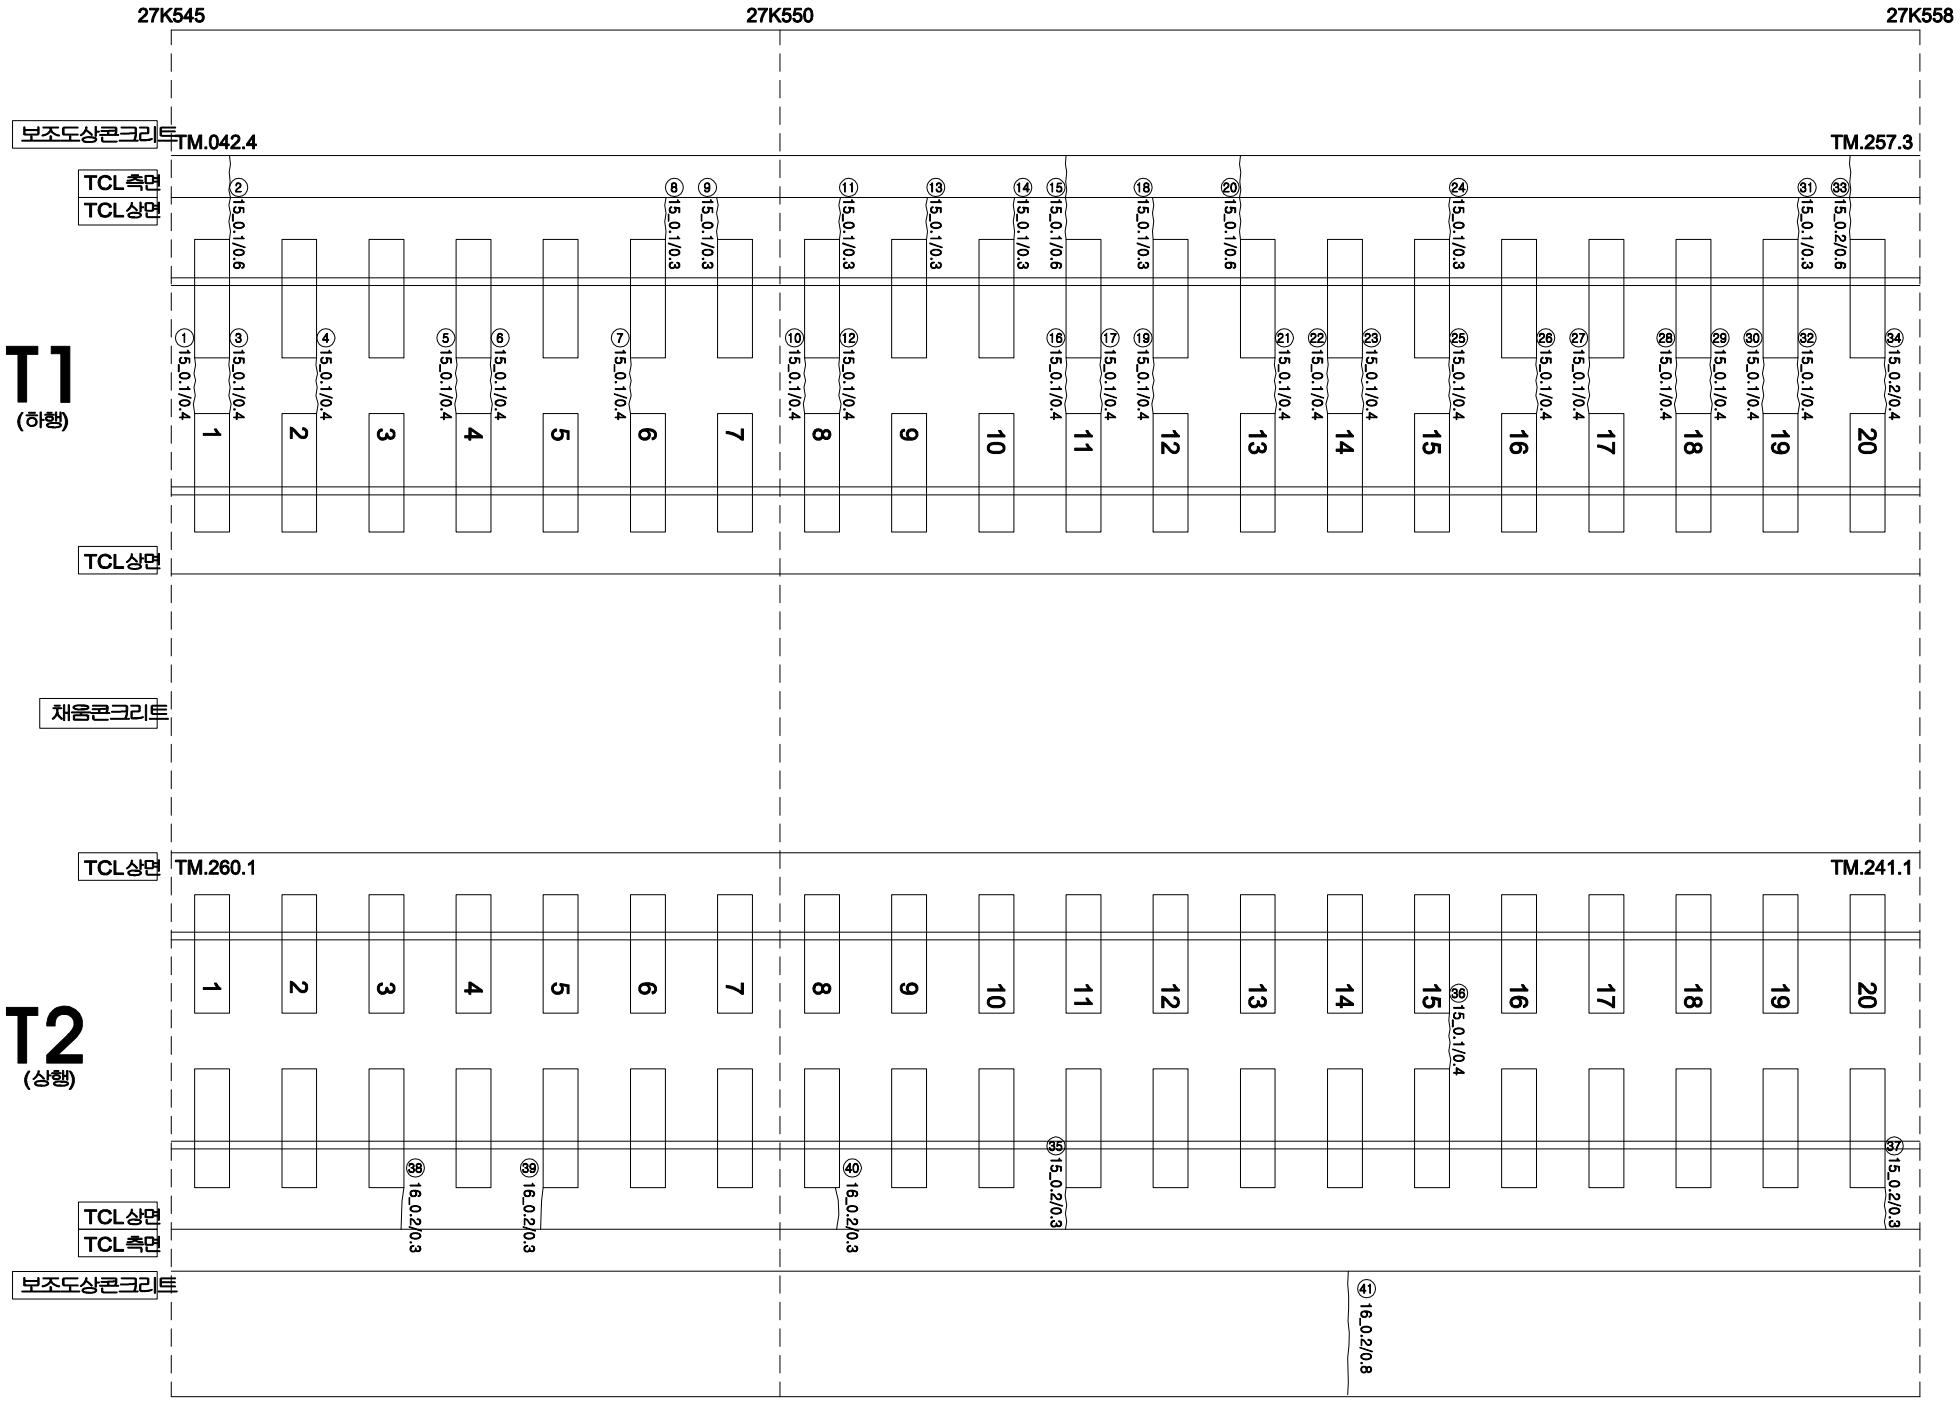
연번	손상	폭		연장		비고	연번	손상	폭		연장		비고
1	균열	0.1	㎜	0.4	m		56						
2	균열	0.1	㎜	0.6	m		57						
3	균열	0.1	㎜	0.4	m		58						
4	균열	0.1	㎜	0.4	m		59						
5	균열	0.1	㎜	0.4	m		60						
6	균열	0.1	㎜	0.4	m		61						
7	균열	0.1	㎜	0.4	m		62						
8	균열	0.1	㎜	0.3	m		63						
9	균열	0.1	㎜	0.3	m		64						
10	균열	0.1	㎜	0.4	m		65						
11	균열	0.1	㎜	0.3	m		66						
12	균열	0.1	㎜	0.4	m		67						
13	균열	0.1	㎜	0.3	m		68						
14	균열	0.1	㎜	0.3	m		69						
15	균열	0.1	㎜	0.6	m		70						
16	균열	0.1	㎜	0.4	m		71						
17	균열	0.1	㎜	0.4	m		72						
18	균열	0.1	㎜	0.3	m		73						
19	균열	0.1	㎜	4.0	m		74						
20	균열	0.1	㎜	0.6	m		75						
21	균열	0.1	㎜	0.4	m		76						
22	균열	0.1	㎜	0.4	m		77						
23	균열	0.1	㎜	0.4	m		78						
24	균열	0.1	㎜	0.3	m		79						
25	균열	0.1	㎜	0.4	m		80						
26	균열	0.1	㎜	0.4	m		81						
27	균열	0.1	㎜	0.4	m		82						
28	균열	0.1	㎜	0.4	m		83						
29	균열	0.1	㎜	0.4	m		84						
30	균열	0.1	㎜	0.4	m		85						
31	균열	0.1	㎜	0.3	m		86						
32	균열	0.1	㎜	0.4	m		87						
33	균열	0.2	㎜	0.6	m		88

34	균열	0.2	㎜	0.4	m		89						
35	균열	0.2	㎜	0.3	m		90						
36	균열	0.1	㎜	0.4	m		91						
37	균열	0.2	㎜	0.3	m		92						
38	균열	0.2	㎜	0.3	m		93						
39	균열	0.2	㎜	0.3	m		94						
40	균열	0.2	㎜	0.3	m		95						
41	균열	0.2	㎜	0.8	m		96						
42							97						
43							98						
44							99						
45							100						
46							101						
47							102						
48							103						
49							104						
50							105						
51							106						
52							107						
53							108						
54							109						
55							110
