외관조사망도 번호
U6_영곡터널_422(27k558~27k570)

호남고속선 영곡터널_422(27.558~27.570km, S422)

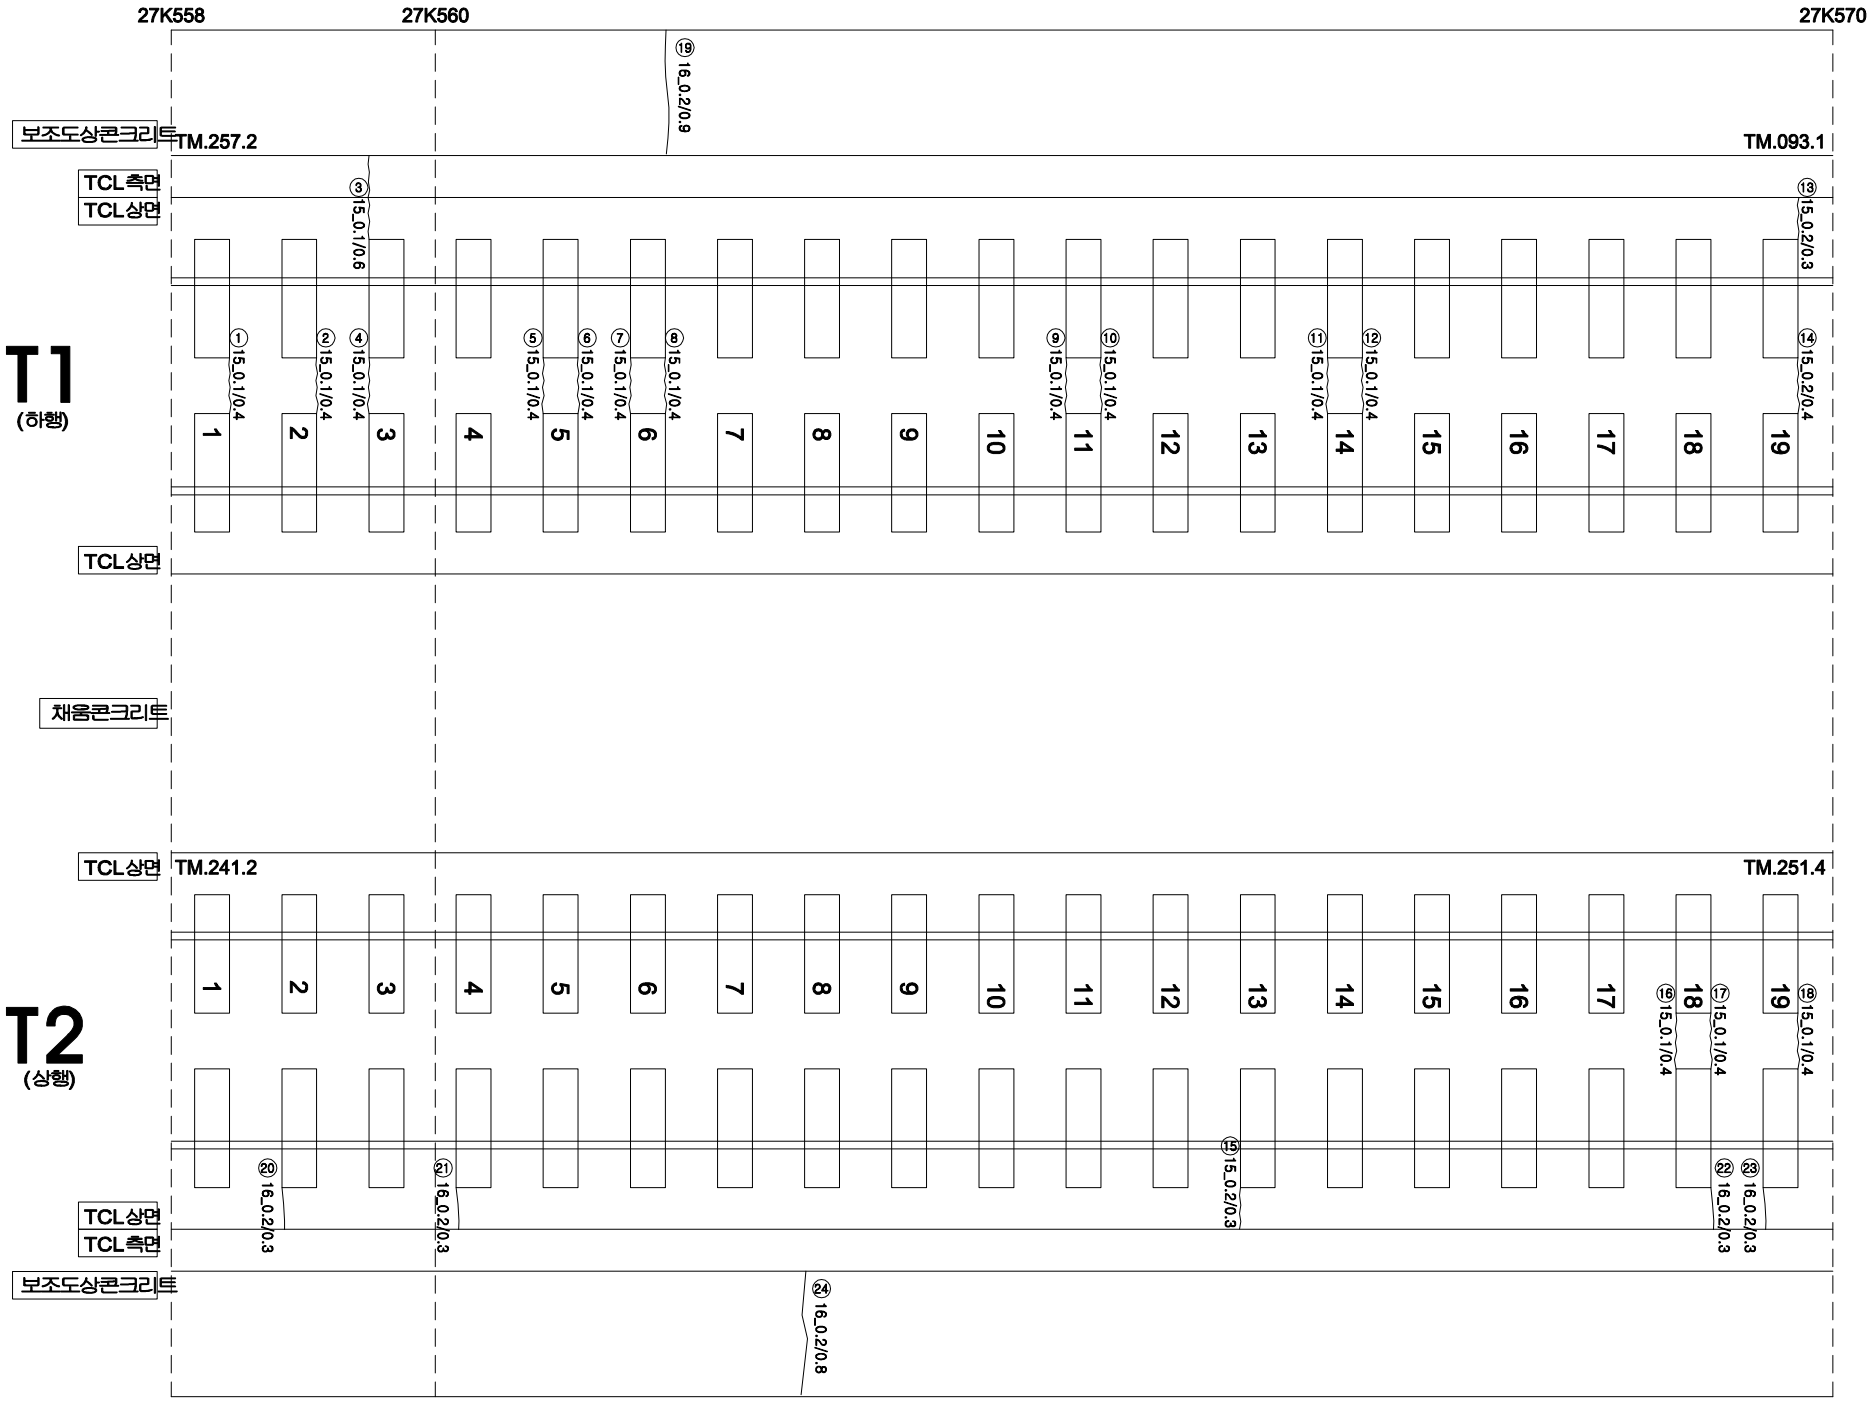
연번	손상	폭		연장		비고	연번	손상	폭		연장		비고
1	균열	0.1	㎜	0.4	m		56						
2	균열	0.1	㎜	0.4	m		57						
3	균열	0.1	㎜	0.6	m		58						
4	균열	0.1	㎜	0.4	m		59						
5	균열	0.1	㎜	0.4	m		60						
6	균열	0.1	㎜	0.4	m		61						
7	균열	0.1	㎜	0.4	m		62						
8	균열	0.1	㎜	0.4	m		63						
9	균열	0.1	㎜	0.4	m		64						
10	균열	0.1	㎜	0.4	m		65						
11	균열	0.1	㎜	0.4	m		66						
12	균열	0.1	㎜	0.4	m		67						
13	균열	0.2	㎜	0.3	m		68						
14	균열	0.2	㎜	0.4	m		69						
15	균열	0.2	㎜	0.3	m		70						
16	균열	0.1	㎜	0.4	m		71						
17	균열	0.1	㎜	0.4	m		72						
18	균열	0.1	㎜	0.4	m		73						
19	균열	0.2	㎜	0.9	m		74						
20	균열	0.2	㎜	0.3	m		75						
21	균열	0.2	㎜	0.3	m		76						
22	균열	0.2	㎜	0.3	m		77						
23	균열	0.2	㎜	0.3	m		78						
24	균열	0.2	㎜	0.8	m		79						
25							80						
26							81						
27							82						
28							83						
29							84						
30							85						
31							86						
32							87						
33							88						
34							89						
35							90						
36							91						
37							92						
38							93
