외관조사망도 번호
U6_영곡터널_424(27.853k~27.596k)

호남고속선 영곡터널_424(27.583~27.596km, S424)

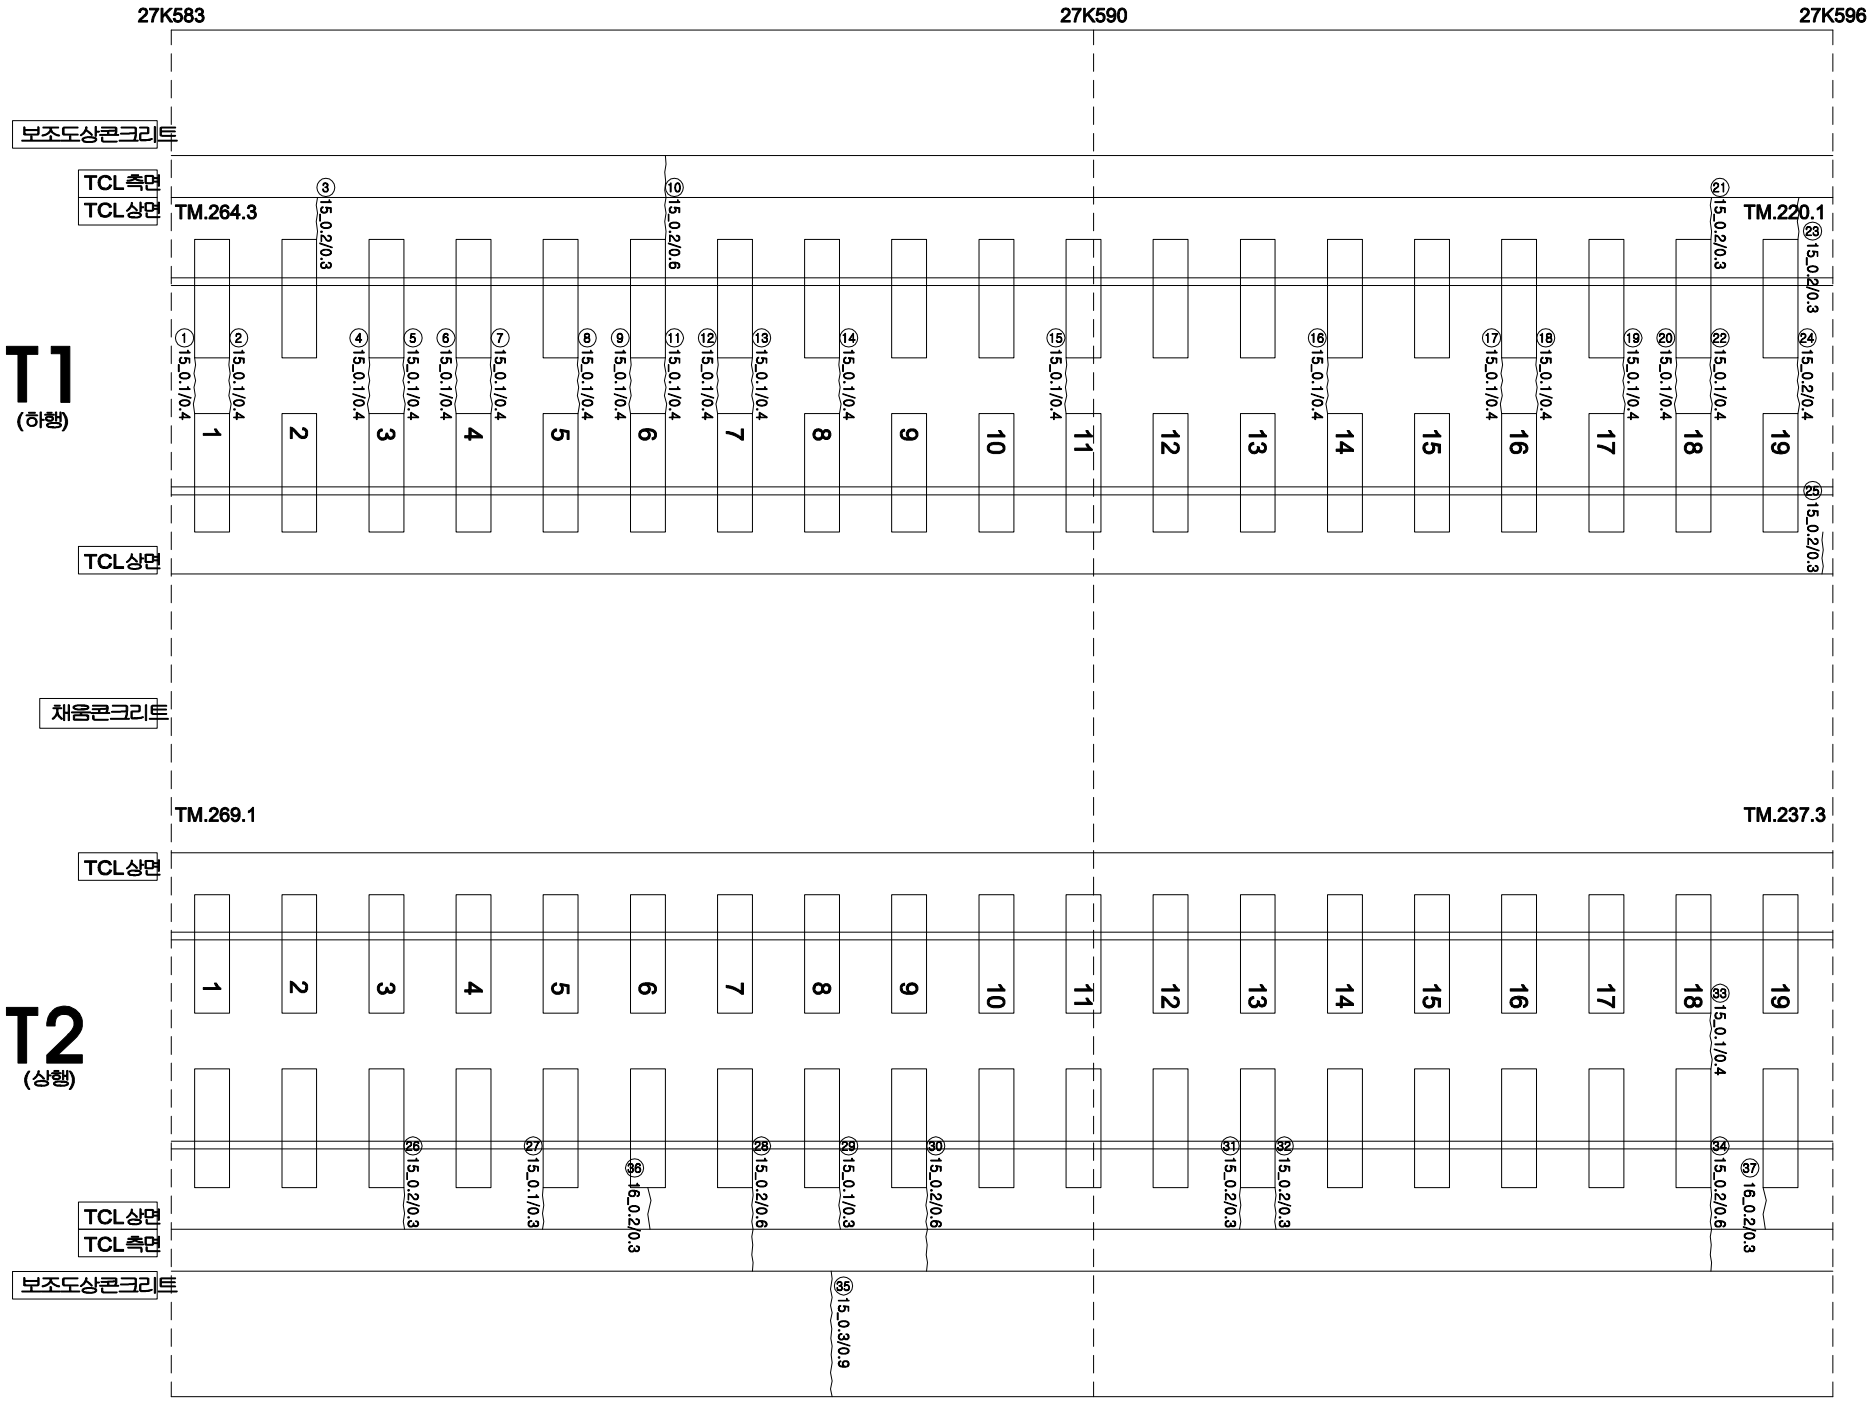
연번	손상	폭		연장		비고	연번	손상	폭		연장		비고
1	균열	0.1	㎜	0.4	m		56						
2	균열	0.1	㎜	0.4	m		57						
3	균열	0.2	㎜	0.3	m		58						
4	균열	0.1	㎜	0.4	m		59						
5	균열	0.1	㎜	0.4	m		60						
6	균열	0.1	㎜	0.4	m		61						
7	균열	0.1	㎜	0.4	m		62						
8	균열	0.1	㎜	0.4	m		63						
9	균열	0.1	㎜	0.4	m		64						
10	균열	0.2	㎜	0.6	m		65						
11	균열	0.1	㎜	0.4	m		66						
12	균열	0.1	㎜	0.4	m		67						
13	균열	0.1	㎜	0.4	m		68						
14	균열	0.1	㎜	0.4	m		69						
15	균열	0.1	㎜	0.4	m		70						
16	균열	0.1	㎜	0.4	m		71						
17	균열	0.1	㎜	0.4	m		72						
18	균열	0.1	㎜	0.4	m		73						
19	균열	0.1	㎜	0.4	m		74						
20	균열	0.1	㎜	0.4	m		75						
21	균열	0.2	㎜	0.3	m		76						
22	균열	0.1	㎜	0.4	m		77						
23	균열	0.2	㎜	0.3	m		78						
24	균열	0.2	㎜	0.4	m		79						
25	균열	0.2	㎜	0.3	m		80						
26	균열	0.2	㎜	0.3	m		81						
27	균열	0.1	㎜	0.3	m		82						
28	균열	0.2	㎜	0.6	m		83						
29	균열	0.1	㎜	0.3	m		84						
30	균열	0.2	㎜	0.6	m		85						
31	균열	0.2	㎜	0.3	m		86						
32	균열	0.2	㎜	0.3	m		87						
33	균열	0.1	㎜	0.4	m		88

34	균열	0.2	㎜	0.6	m		89						
35	균열	0.3	㎜	0.9	m		90						
36	균열	0.2	㎜	0.3	m		91						
37	균열	0.2	㎜	0.3	m		92						
38							93						
39							94						
40							95						
41							96						
42							97						
43							98						
44							99						
45							100						
46							101						
47							102						
48							103						
49							104						
50							105						
51							106						
52							107						
53							108						
54							109						
55							110
