외관조사망도 번호
U6_영곡터널_427(27k620~27k632)

호남고속선 영곡터널_427(27.620~27.632km, S427)

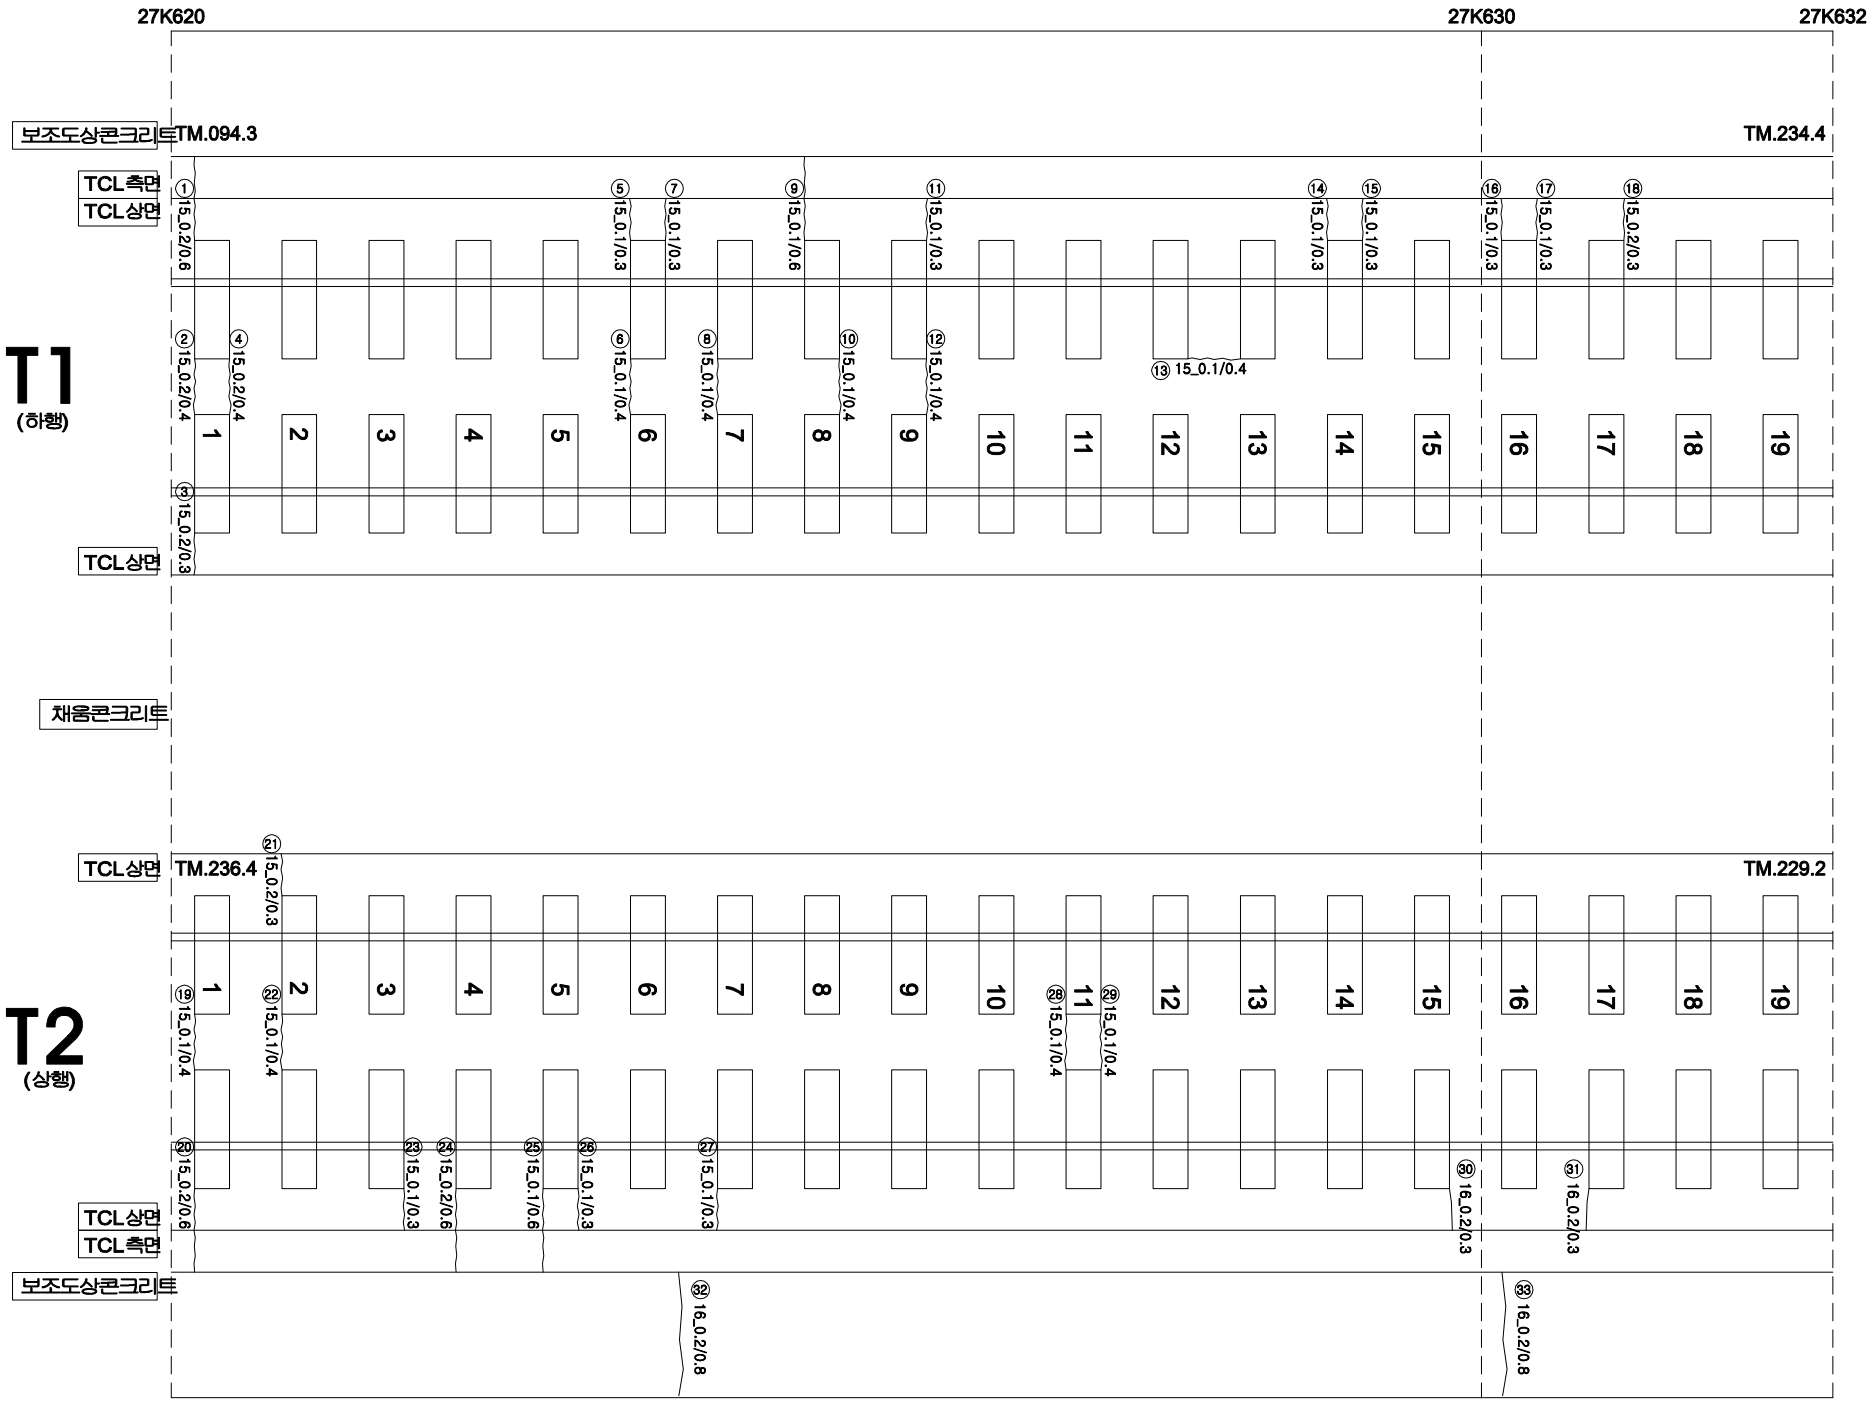
연번	손상	폭		연장		비고	연번	손상	폭		연장		비고
1	균열	0.2	㎜	0.6	m		56						
2	균열	0.2	㎜	0.4	m		57						
3	균열	0.2	㎜	0.3	m		58						
4	균열	0.2	㎜	0.4	m		59						
5	균열	0.1	㎜	0.3	m		60						
6	균열	0.1	㎜	0.4	m		61						
7	균열	0.1	㎜	0.3	m		62						
8	균열	0.1	㎜	0.4	m		63						
9	균열	0.1	㎜	0.6	m		64						
10	균열	0.1	㎜	0.4	m		65						
11	균열	0.1	㎜	0.3	m		66						
12	균열	0.1	㎜	0.4	m		67						
13	균열	0.1	㎜	0.4	m		68						
14	균열	0.1	㎜	0.3	m		69						
15	균열	0.1	㎜	0.3	m		70						
16	균열	0.1	㎜	0.3	m		71						
17	균열	0.1	㎜	0.3	m		72						
18	균열	0.2	㎜	0.3	m		73						
19	균열	0.1	㎜	0.4	m		74						
20	균열	0.2	㎜	0.6	m		75						
21	균열	0.2	㎜	0.3	m		76						
22	균열	0.1	㎜	0.4	m		77						
23	균열	0.1	㎜	0.3	m		78						
24	균열	0.2	㎜	0.6	m		79						
25	균열	0.1	㎜	0.6	m		80						
26	균열	0.1	㎜	0.3	m		81						
27	균열	0.1	㎜	0.3	m		82						
28	균열	0.1	㎜	0.4	m		83						
29	균열	0.1	㎜	0.4	m		84						
30	균열	0.2	㎜	0.3	m		85						
31	균열	0.2	㎜	0.3	m		86						
32	균열	0.2	㎜	0.8	m		87						
33	균열	0.2	㎜	0.8	m		88
