외관조사망도 번호
U6_영곡터널_428(27k632~27k645)

호남고속선 영곡터널_428(27.632~27.645km, S428)

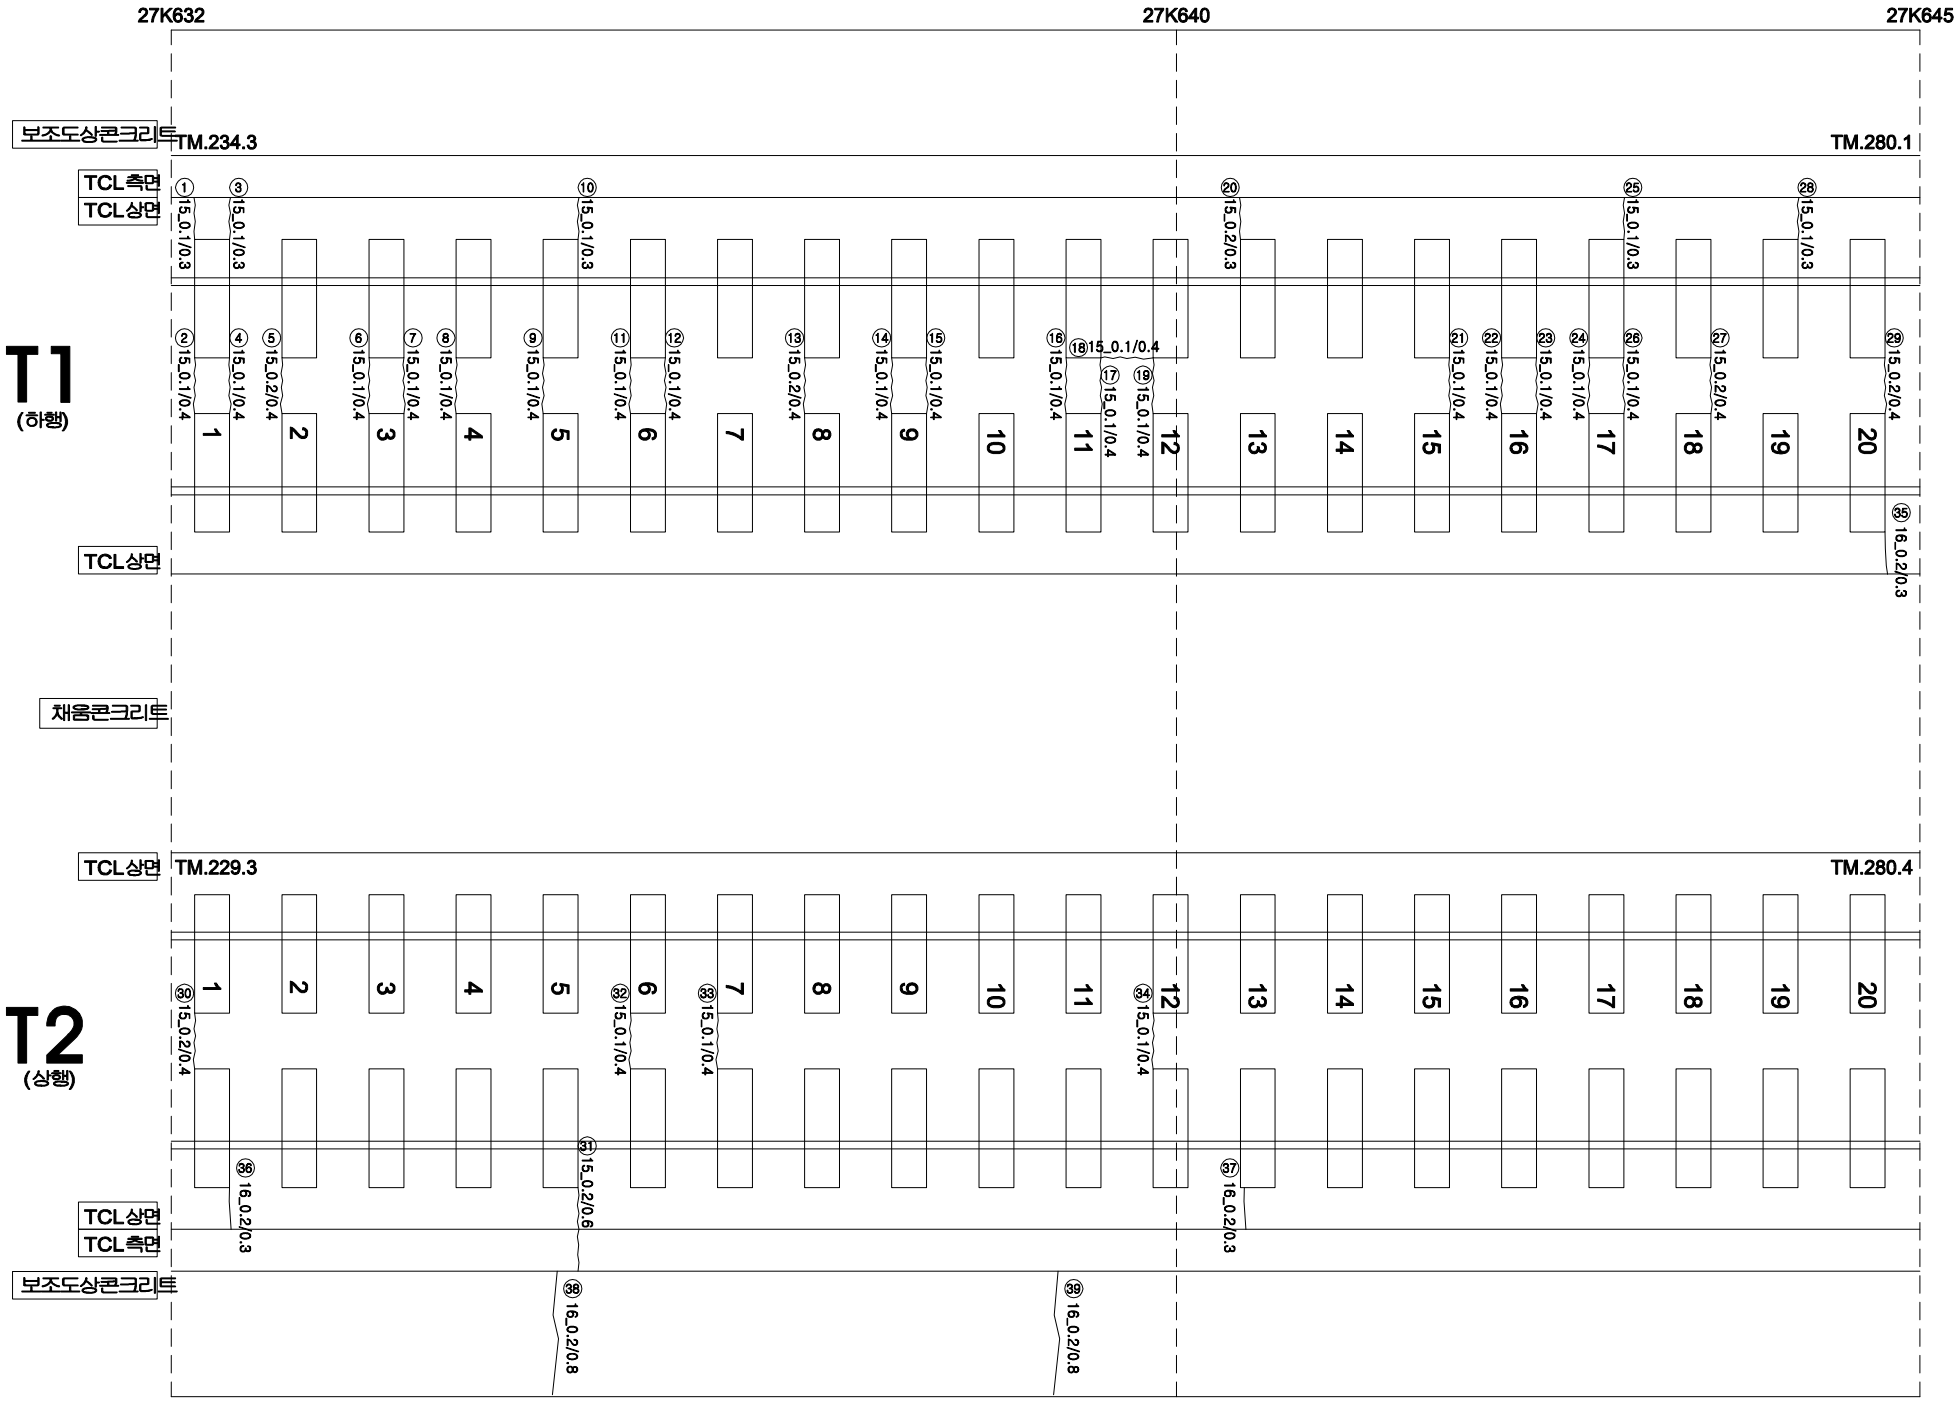
연번	손상	폭		연장		비고	연번	손상	폭		연장		비고
1	균열	0.1	㎜	0.3	m		56						
2	균열	0.1	㎜	0.4	m		57						
3	균열	0.1	㎜	0.3	m		58						
4	균열	0.1	㎜	0.4	m		59						
5	균열	0.2	㎜	0.4	m		60						
6	균열	0.1	㎜	0.4	m		61						
7	균열	0.1	㎜	0.4	m		62						
8	균열	0.1	㎜	0.4	m		63						
9	균열	0.1	㎜	0.4	m		64						
10	균열	0.1	㎜	0.3	m		65						
11	균열	0.1	㎜	0.4	m		66						
12	균열	0.1	㎜	0.4	m		67						
13	균열	0.2	㎜	0.4	m		68						
14	균열	0.1	㎜	0.4	m		69						
15	균열	0.1	㎜	0.4	m		70						
16	균열	0.1	㎜	0.4	m		71						
17	균열	0.1	㎜	0.4	m		72						
18	균열	0.1	㎜	0.4	m		73						
19	균열	0.1	㎜	0.4	m		74						
20	균열	0.2	㎜	0.3	m		75						
21	균열	0.1	㎜	0.4	m		76						
22	균열	0.1	㎜	0.4	m		77						
23	균열	0.1	㎜	0.4	m		78						
24	균열	0.1	㎜	0.4	m		79						
25	균열	0.1	㎜	0.3	m		80						
26	균열	0.1	㎜	0.4	m		81						
27	균열	0.2	㎜	0.4	m		82						
28	균열	0.1	㎜	0.3	m		83						
29	균열	0.2	㎜	0.4	m		84						
30	균열	0.2	㎜	0.4	m		85						
31	균열	0.2	㎜	0.6	m		86						
32	균열	0.1	㎜	0.4	m		87						
33	균열	0.1	㎜	0.4	m		88

34	균열	0.1	㎜	0.4	m		89						
35	균열	0.2	㎜	0.3	m		90						
36	균열	0.2	㎜	0.3	m		91						
37	균열	0.2	㎜	0.3	m		92						
38	균열	0.2	㎜	0.8	m		93						
39	균열	0.2	㎜	0.8	m		94						
40							95						
41							96						
42							97						
43							98						
44							99						
45							100						
46							101						
47							102						
48							103						
49							104						
50							105						
51							106						
52							107						
53							108						
54							109						
55							110
