외관조사망도 번호
U6_영곡터널_429(27k645~27k658)

호남고속선 영곡터널_429(27.645~27.658km, S429)

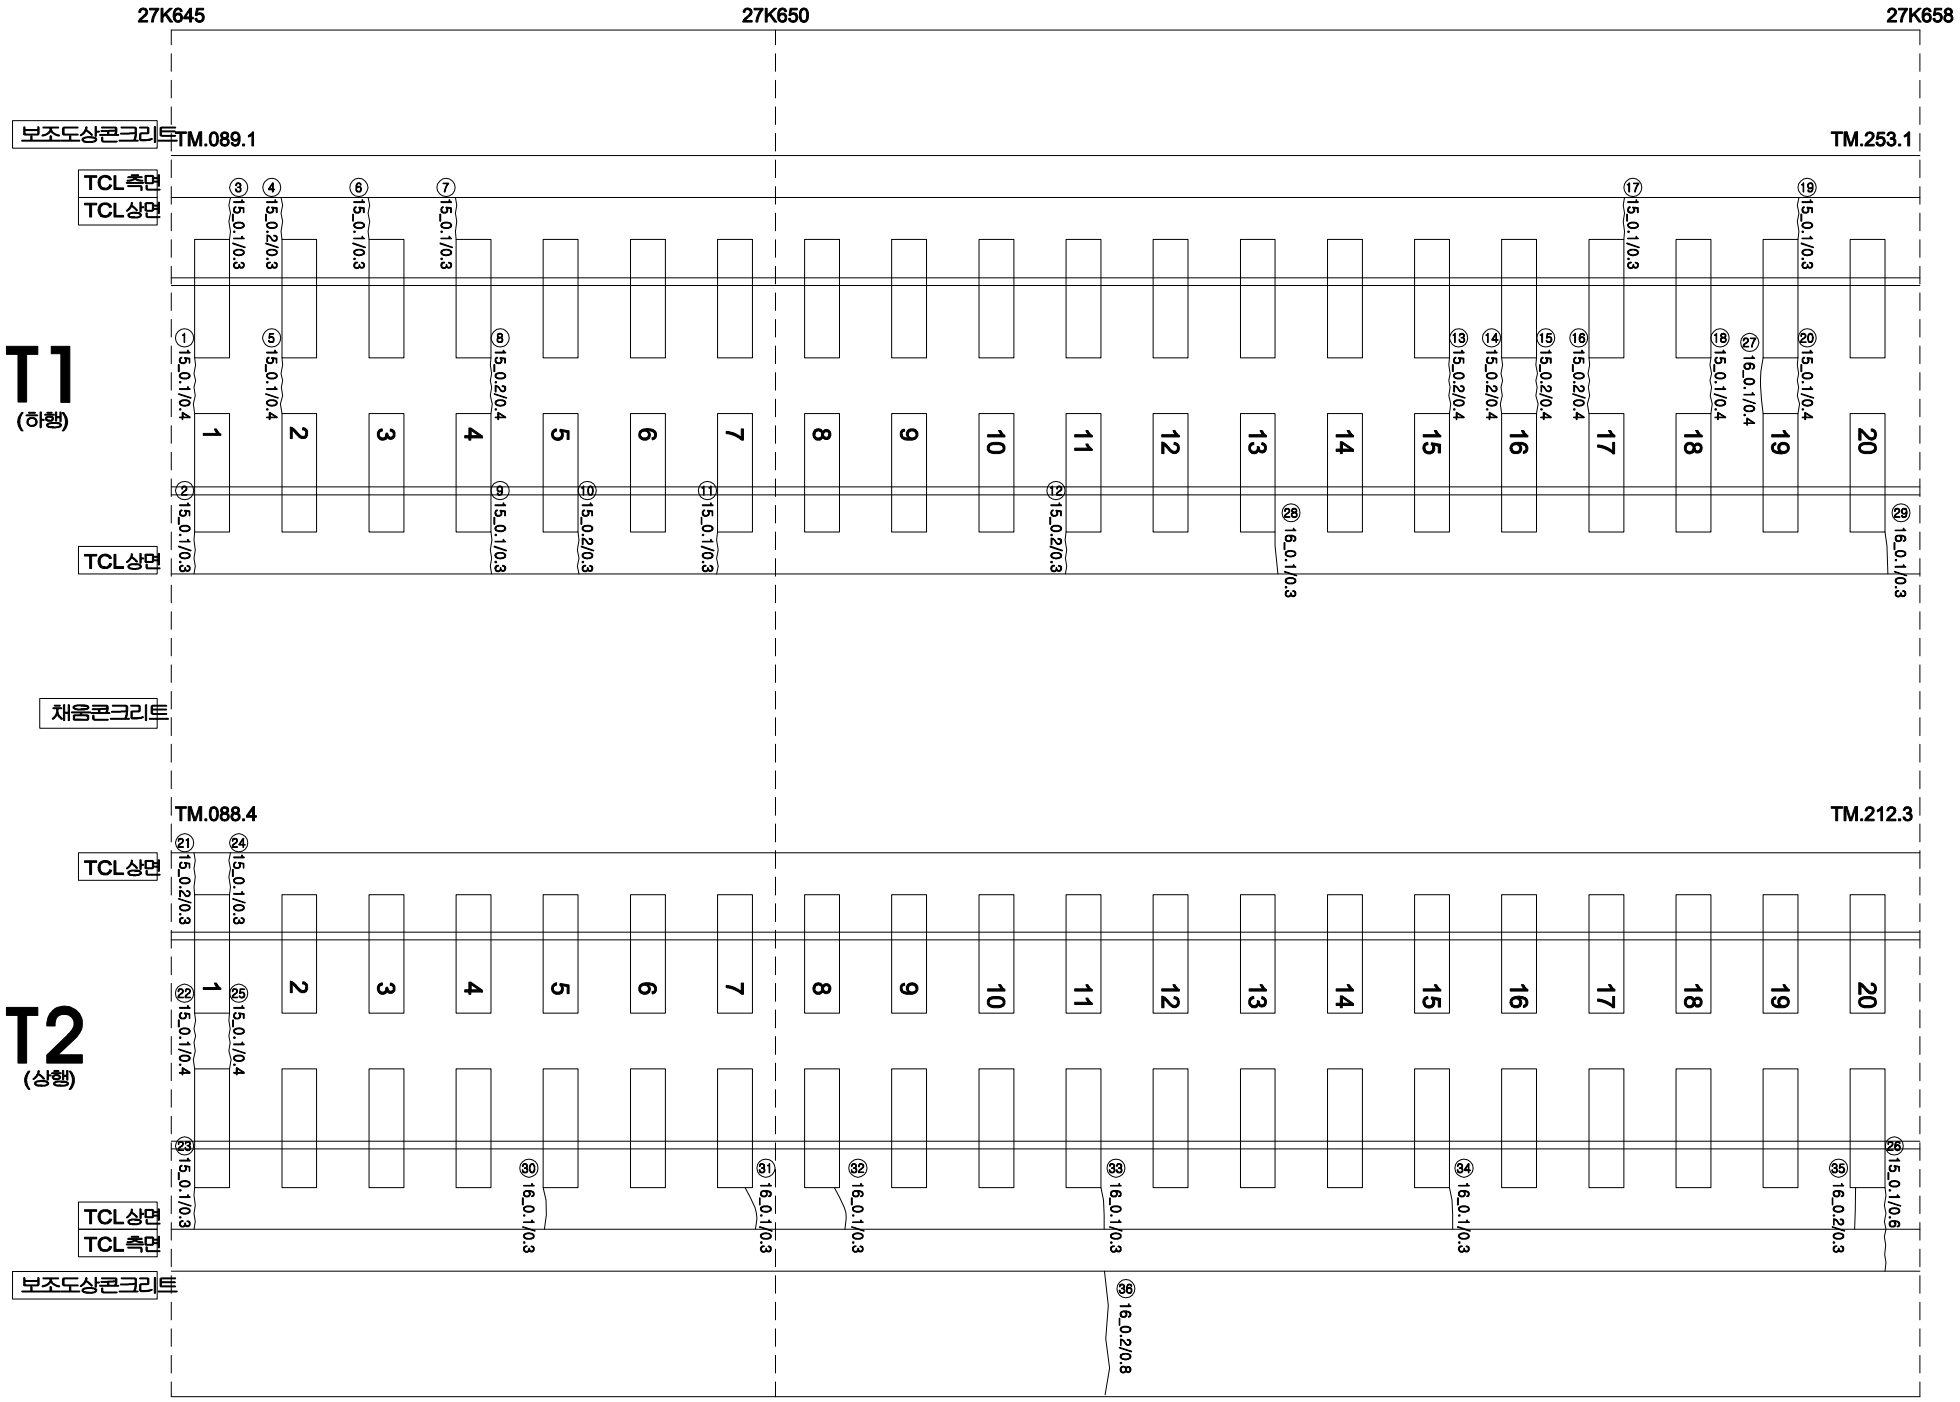
연번	손상	폭		연장		비고	연번	손상	폭		연장		비고
1	균열	0.1	㎜	0.4	m		56						
2	균열	0.1	㎜	0.3	m		57						
3	균열	0.1	㎜	0.3	m		58						
4	균열	0.2	㎜	0.3	m		59						
5	균열	0.1	㎜	0.4	m		60						
6	균열	0.1	㎜	0.3	m		61						
7	균열	0.1	㎜	0.3	m		62						
8	균열	0.2	㎜	0.4	m		63						
9	균열	0.1	㎜	0.3	m		64						
10	균열	0.2	㎜	0.3	m		65						
11	균열	0.1	㎜	0.3	m		66						
12	균열	0.2	㎜	0.3	m		67						
13	균열	0.2	㎜	0.4	m		68						
14	균열	0.2	㎜	0.4	m		69						
15	균열	0.2	㎜	0.4	m		70						
16	균열	0.2	㎜	0.4	m		71						
17	균열	0.1	㎜	0.3	m		72						
18	균열	0.1	㎜	0.4	m		73						
19	균열	0.1	㎜	0.3	m		74						
20	균열	0.1	㎜	0.4	m		75						
21	균열	0.2	㎜	0.3	m		76						
22	균열	0.1	㎜	0.4	m		77						
23	균열	0.1	㎜	0.3	m		78						
24	균열	0.1	㎜	0.3	m		79						
25	균열	0.1	㎜	0.4	m		80						
26	균열	0.1	㎜	0.6	m		81						
27	균열	0.1	㎜	0.4	m		82						
28	균열	0.1	㎜	0.3	m		83						
29	균열	0.1	㎜	0.3	m		84						
30	균열	0.1	㎜	0.3	m		85						
31	균열	0.1	㎜	0.3	m		86						
32	균열	0.1	㎜	0.3	m		87						
33	균열	0.1	㎜	0.3	m		88

34	균열	0.1	㎜	0.3	m		89						
35	균열	0.2	㎜	0.3	m		90						
36	균열	0.2	㎜	0.8	m		91						
37							92						
38							93						
39							94						
40							95						
41							96						
42							97						
43							98						
44							99						
45							100						
46							101						
47							102						
48							103						
49							104						
50							105						
51							106						
52							107						
53							108						
54							109						
55							110
