외관조사망도 번호
U6_영곡터널_430(27k658~27k671)

호남고속선 영곡터널_430(27.658~27.671km, S430)

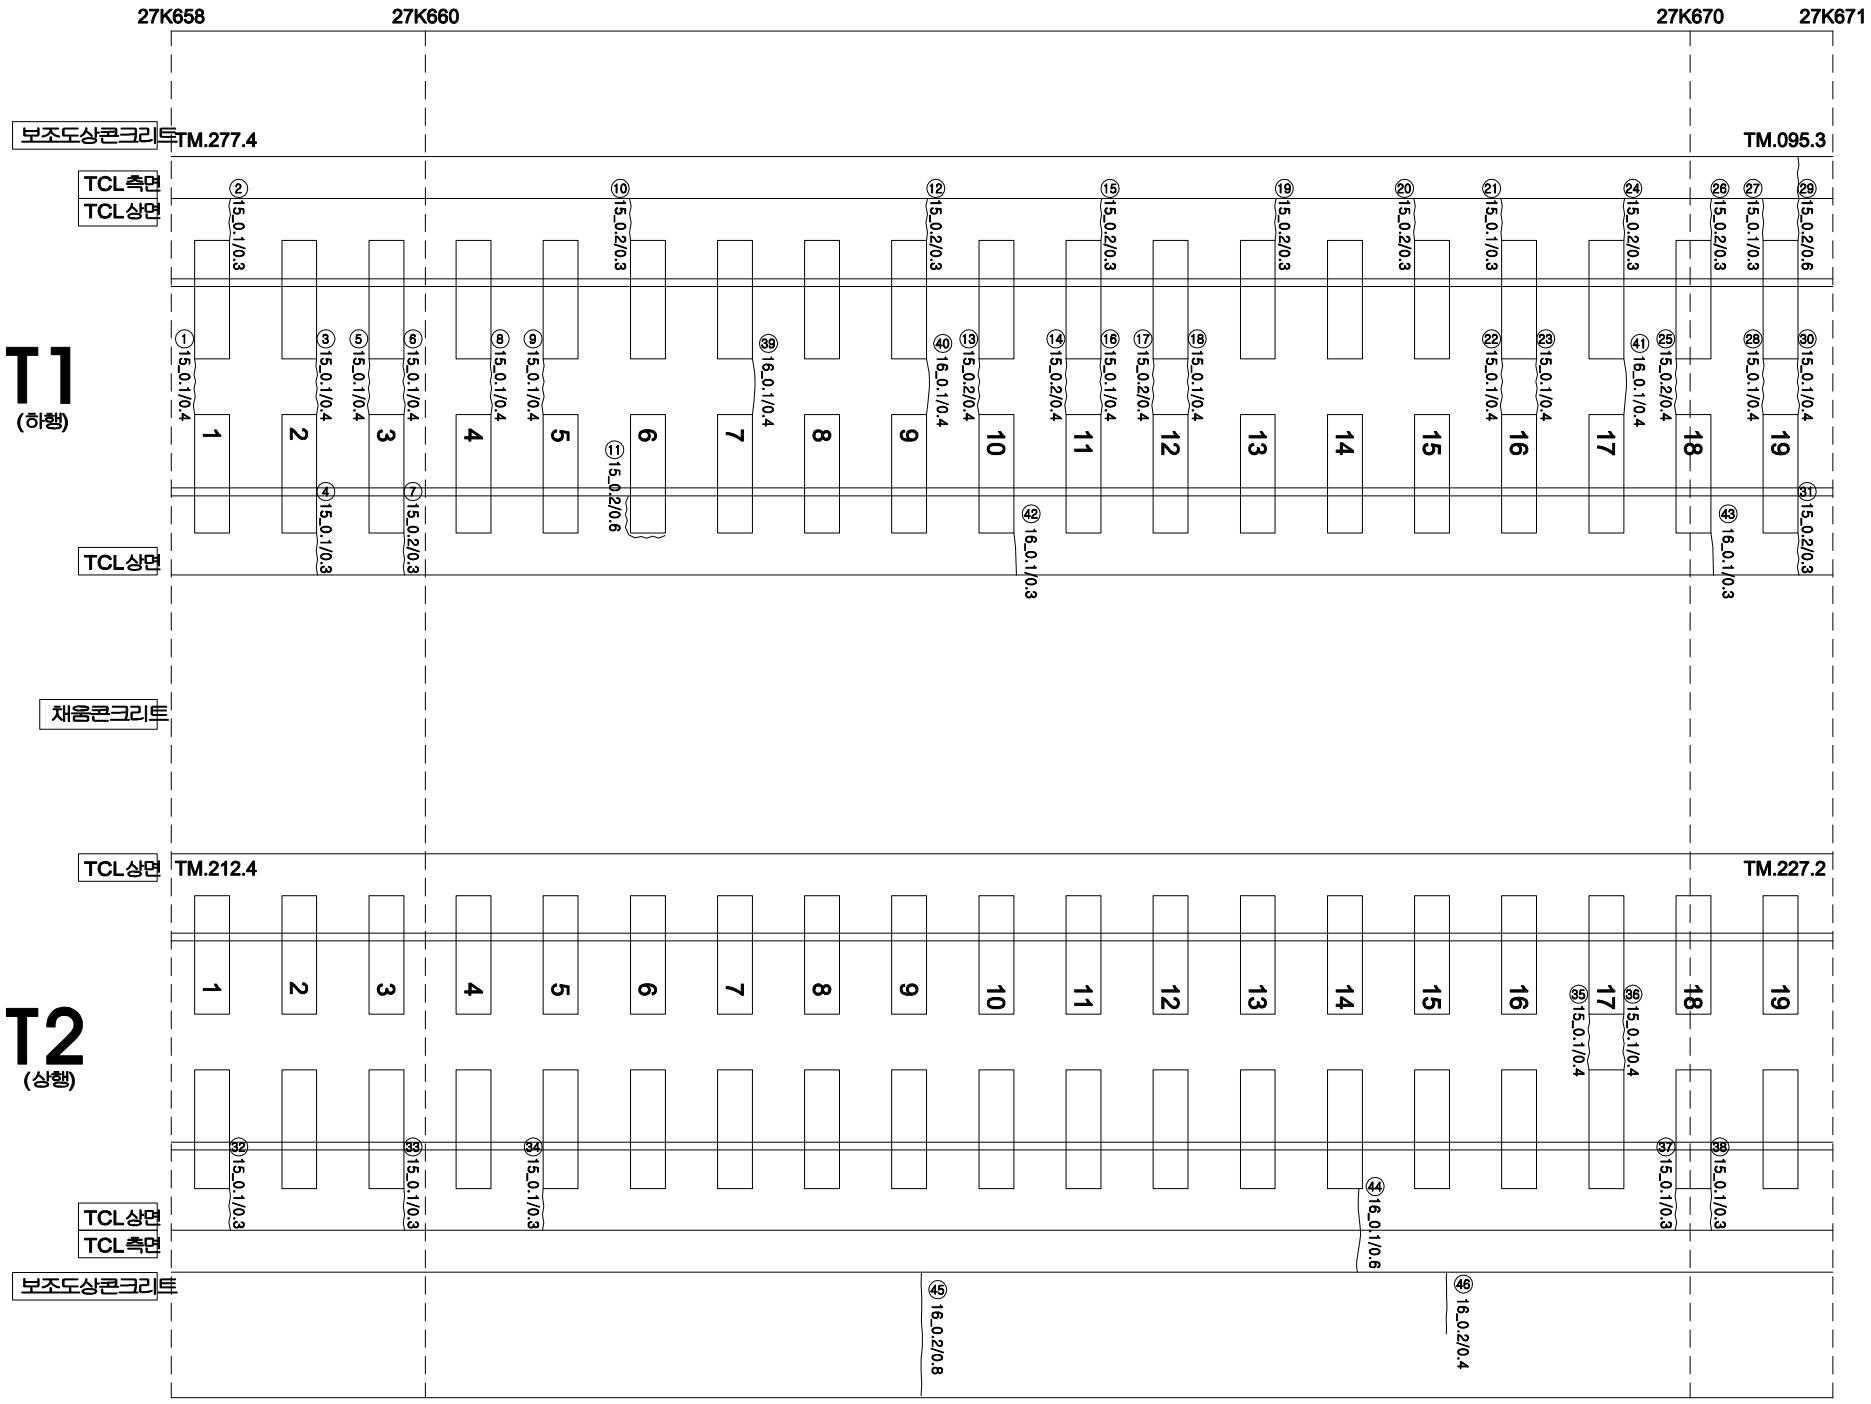
연번	손상	폭		연장		비고	연번	손상	폭		연장		비고
1	균열	0.1	㎜	0.4	m		56						
2	균열	0.1	㎜	0.3	m		57						
3	균열	0.1	㎜	0.4	m		58						
4	균열	0.1	㎜	0.3	m		59						
5	균열	0.1	㎜	0.4	m		60						
6	균열	0.1	㎜	0.4	m		61						
7	균열	0.2	㎜	0.3	m		62						
8	균열	0.1	㎜	0.4	m		63						
9	균열	0.1	㎜	0.4	m		64						
10	균열	0.2	㎜	0.3	m		65						
11	경계부 균열	0.2	㎜	0.6	m		66						
12	균열	0.2	㎜	0.3	m		67						
13	균열	0.2	㎜	0.4	m		68						
14	균열	0.2	㎜	0.4	m		69						
15	균열	0.2	㎜	0.3	m		70						
16	균열	0.1	㎜	0.4	m		71						
17	균열	0.2	㎜	0.4	m		72						
18	균열	0.1	㎜	0.4	m		73						
19	균열	0.2	㎜	0.3	m		74						
20	균열	0.2	㎜	0.3	m		75						
21	균열	0.1	㎜	0.3	m		76						
22	균열	0.1	㎜	0.4	m		77						
23	균열	0.1	㎜	0.4	m		78						
24	균열	0.2	㎜	0.3	m		79						
25	균열	0.2	㎜	0.4	m		80						
26	균열	0.2	㎜	0.3	m		81						
27	균열	0.1	㎜	0.3	m		82						
28	균열	0.1	㎜	0.4	m		83						
29	균열	0.2	㎜	0.6	m		84						
30	균열	0.1	㎜	0.4	m		85						
31	균열	0.2	㎜	0.3	m		86						
32	균열	0.1	㎜	0.3	m		87						
33	균열	0.1	㎜	0.3	m		88

34	균열	0.1	㎜	0.3	m		89						
35	균열	0.1	㎜	0.4	m		90						
36	균열	0.1	㎜	0.4	m		91						
37	균열	0.1	㎜	0.3	m		92						
38	균열	0.1	㎜	0.3	m		93						
39	균열	0.1	㎜	0.4	m		94						
40	균열	0.1	㎜	0.4	m		95						
41	균열	0.1	㎜	0.4	m		96						
42	균열	0.1	㎜	0.3	m		97						
43	균열	0.1	㎜	0.3	m		98						
44	균열	0.1	㎜	0.6	m		99						
45	균열	0.2	㎜	0.8	m		100						
46	균열	0.2	㎜	0.4	m		101						
47							102						
48							103						
49							104						
50							105						
51							106						
52							107						
53							108						
54							109						
55							110
