외관조사망도 번호
U6_영곡터널_435(27k721~27k734)

호남고속선 영곡터널_435(27.721~27.734km, S435)

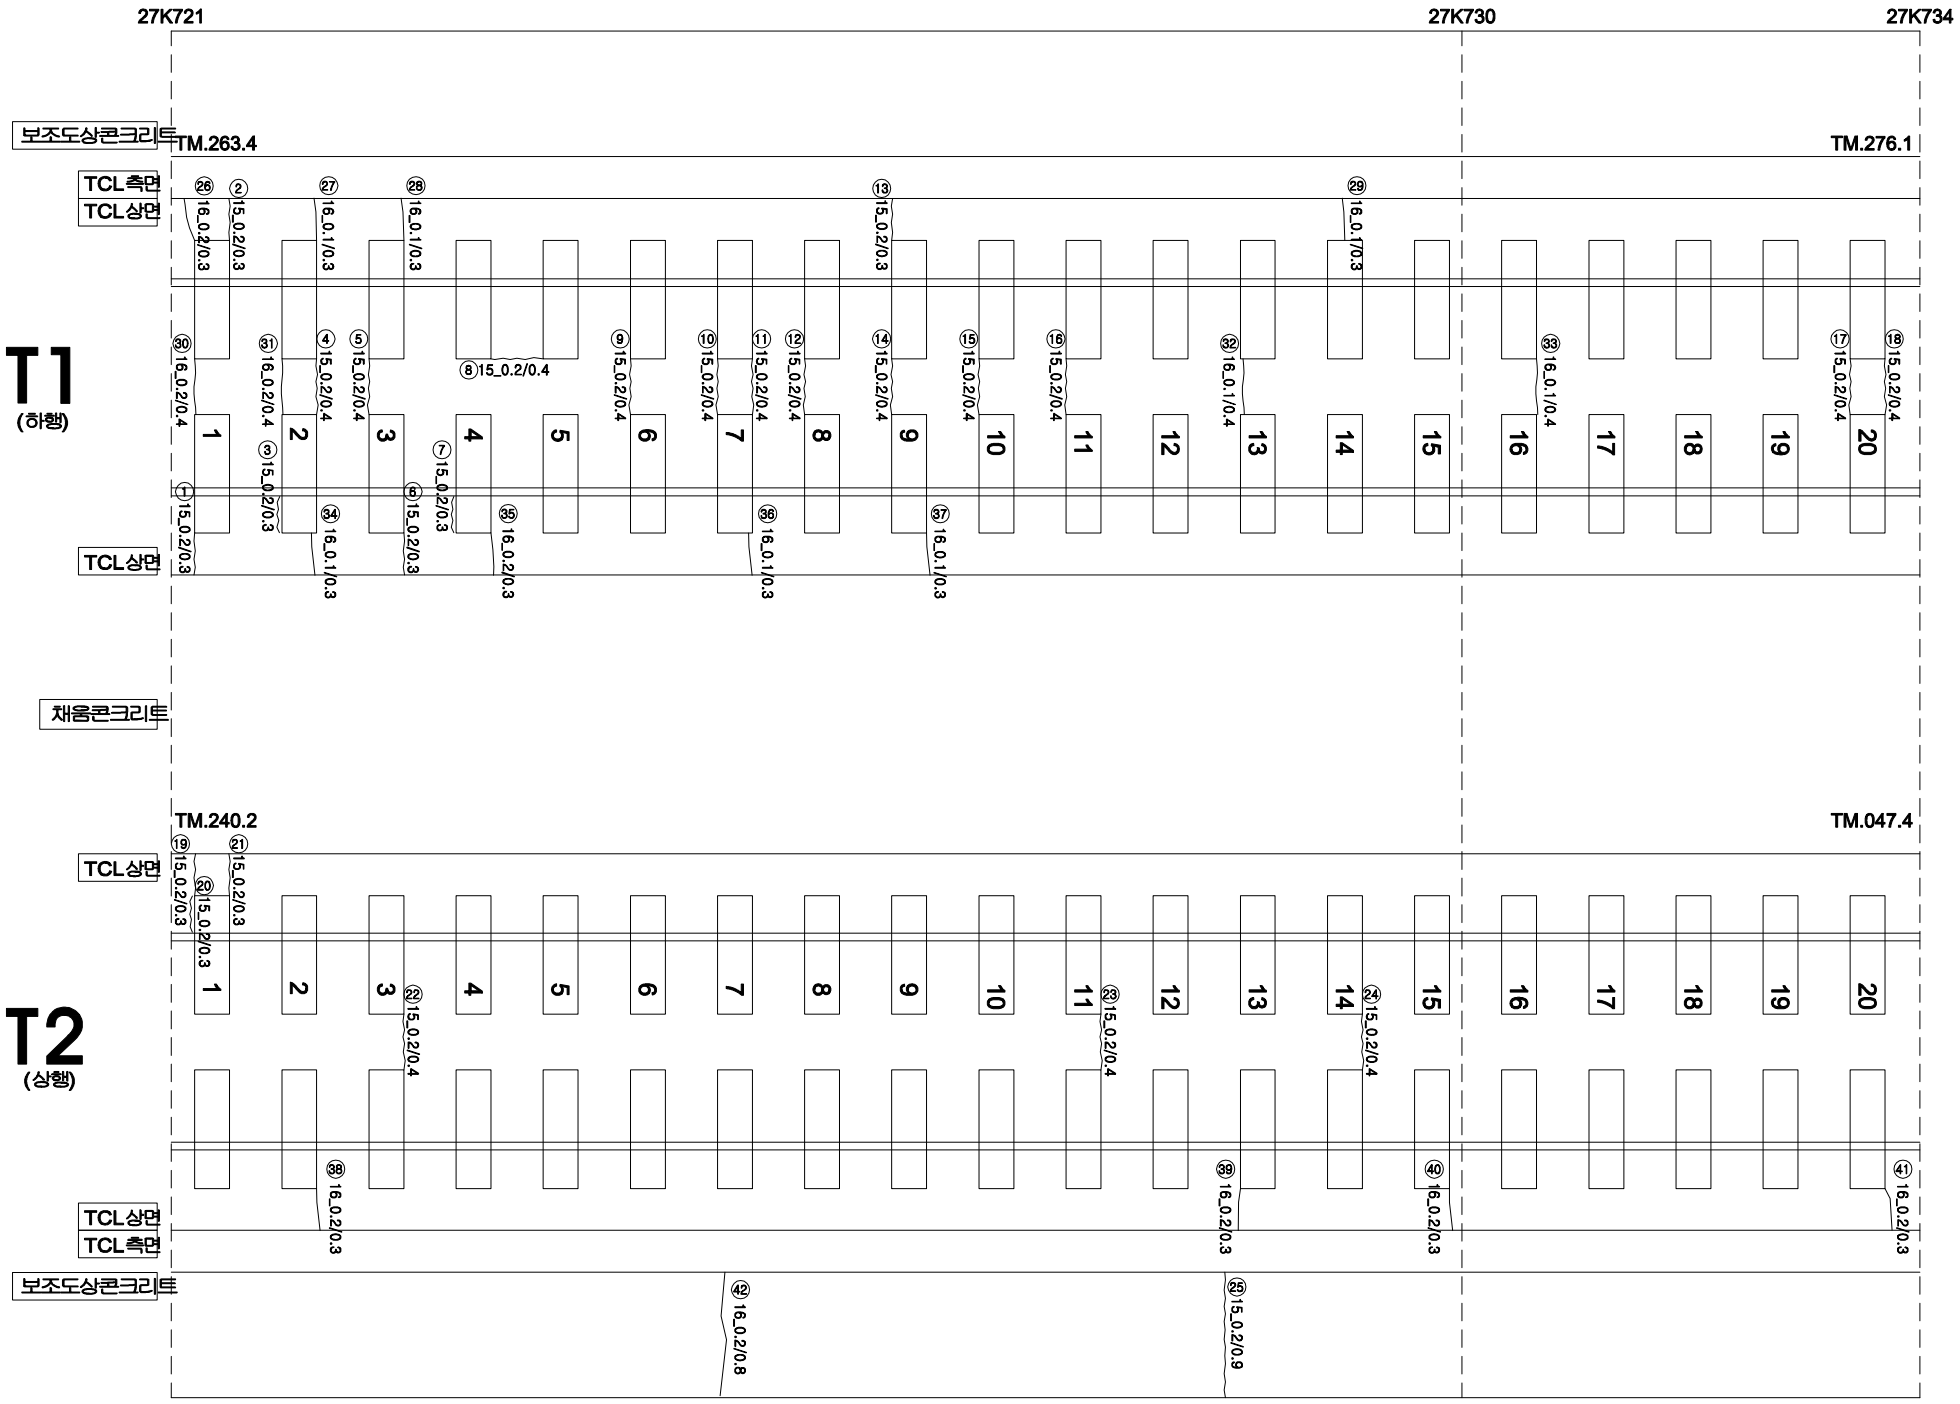
연번	손상	폭		연장		비고	연번	손상	폭		연장		비고
1	균열	0.2	㎜	0.3	m		56						
2	경계부 균열	0.2	㎜	0.3	m		57						
3	균열	0.2	㎜	0.3	m		58						
4	균열	0.2	㎜	0.4	m		59						
5	경계부 균열	0.2	㎜	0.4	m		60						
6	균열	0.2	㎜	0.3	m		61						
7	균열	0.2	㎜	0.3	m		62						
8	균열	0.2	㎜	0.4	m		63						
9	균열	0.2	㎜	0.4	m		64						
10	균열	0.2	㎜	0.4	m		65						
11	균열	0.2	㎜	0.4	m		66						
12	균열	0.2	㎜	0.4	m		67						
13	균열	0.2	㎜	0.3	m		68						
14	균열	0.2	㎜	0.4	m		69						
15	균열	0.2	㎜	0.4	m		70						
16	균열	0.2	㎜	0.4	m		71						
17	균열	0.2	㎜	0.4	m		72						
18	균열	0.2	㎜	0.4	m		73						
19	균열	0.2	㎜	0.3	m		74						
20	경계부 균열	0.2	㎜	0.3	m		75						
21	균열	0.2	㎜	0.3	m		76						
22	균열	0.2	㎜	0.4	m		77						
23	균열	0.2	㎜	0.4	m		78						
24	균열	0.2	㎜	0.4	m		79						
25	균열	0.2	㎜	0.9	m		80						
26	균열	0.2	㎜	0.3	m		81						
27	균열	0.1	㎜	0.3	m		82						
28	균열	0.1	㎜	0.3	m		83						
29	균열	0.1	㎜	0.3	m		84						
30	균열	0.2	㎜	0.4	m		85						
31	균열	0.2	㎜	0.4	m		86						
32	균열	0.1	㎜	0.4	m		87						
33	균열	0.1	㎜	0.4	m		88

34	균열	0.1	㎜	0.3	m		89						
35	균열	0.2	㎜	0.3	m		90						
36	균열	0.1	㎜	0.3	m		91						
37	균열	0.1	㎜	0.3	m		92						
38	균열	0.2	㎜	0.3	m		93						
39	균열	0.2	㎜	0.3	m		94						
40	균열	0.2	㎜	0.3	m		95						
41	균열	0.2	㎜	0.3	m		96						
42	균열	0.2	㎜	0.8	m		97						
43							98						
44							99						
45							100						
46							101						
47							102						
48							103						
49							104						
50							105						
51							106						
52							107						
53							108						
54							109						
55							110
