외관조사망도 번호
U6_영곡터널_436(27k734~27k745)

호남고속선 영곡터널_436(27.734~27.745km, S436)

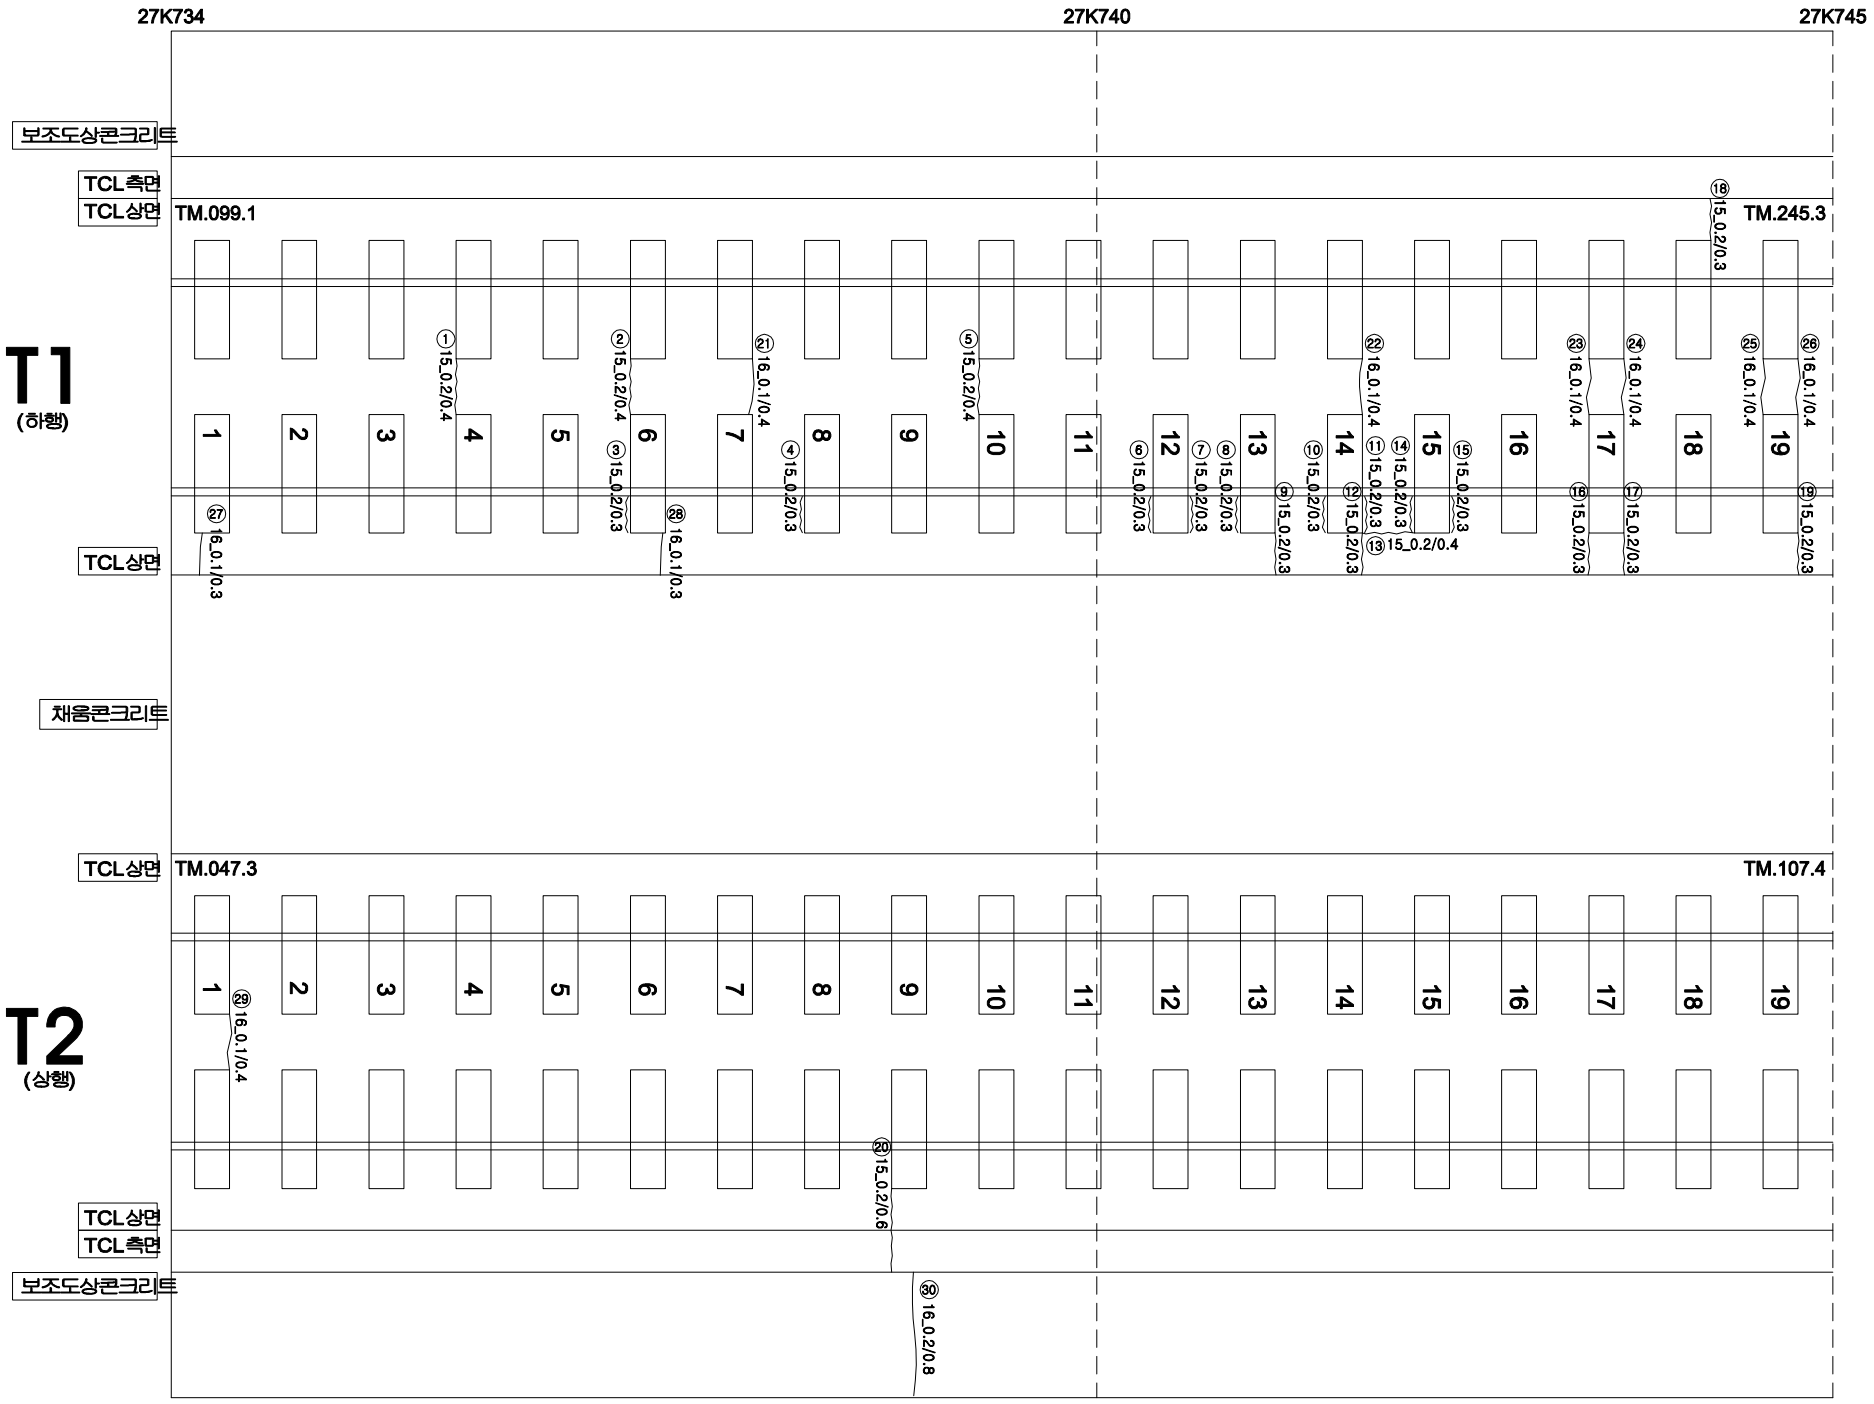
연번	손상	폭		연장		비고	연번	손상	폭		연장		비고
1	균열	0.2	㎜	0.4	m		56						
2	경계부 균열	0.2	㎜	0.4	m		57						
3	경계부 균열	0.2	㎜	0.3	m		58						
4	균열	0.2	㎜	0.3	m		59						
5	경계부 균열	0.2	㎜	0.4	m		60						
6	경계부 균열	0.2	㎜	0.3	m		61						
7	경계부 균열	0.2	㎜	0.3	m		62						
8	균열	0.2	㎜	0.3	m		63						
9	균열	0.2	㎜	0.3	m		64						
10	경계부 균열	0.2	㎜	0.3	m		65						
11	경계부 균열	0.2	㎜	0.3	m		66						
12	균열	0.2	㎜	0.3	m		67						
13	균열	0.2	㎜	0.4	m		68						
14	경계부 균열	0.2	㎜	0.3	m		69						
15	경계부 균열	0.2	㎜	0.3	m		70						
16	균열	0.2	㎜	0.3	m		71						
17	균열	0.2	㎜	0.3	m		72						
18	균열	0.2	㎜	0.3	m		73						
19	균열	0.2	㎜	0.3	m		74						
20	균열	0.2	㎜	0.3	m		75						
21	균열	0.1	㎜	0.4	m		76						
22	균열	0.1	㎜	0.4	m		77						
23	균열	0.1	㎜	0.4	m		78						
24	균열	0.1	㎜	0.4	m		79						
25	균열	0.1	㎜	0.4	m		80						
26	균열	0.1	㎜	0.4	m		81						
27	균열	0.1	㎜	0.3	m		82						
28	균열	0.1	㎜	0.3	m		83						
29	균열	0.1	㎜	0.4	m		84						
30	균열	0.2	㎜	0.8	m		85						
31							86						
32							87
