호남고속선 영곡터널_437(27.745~27.758km, S437)

외관조사망도 번호
U6_영곡터널_437(27k745~27k758)

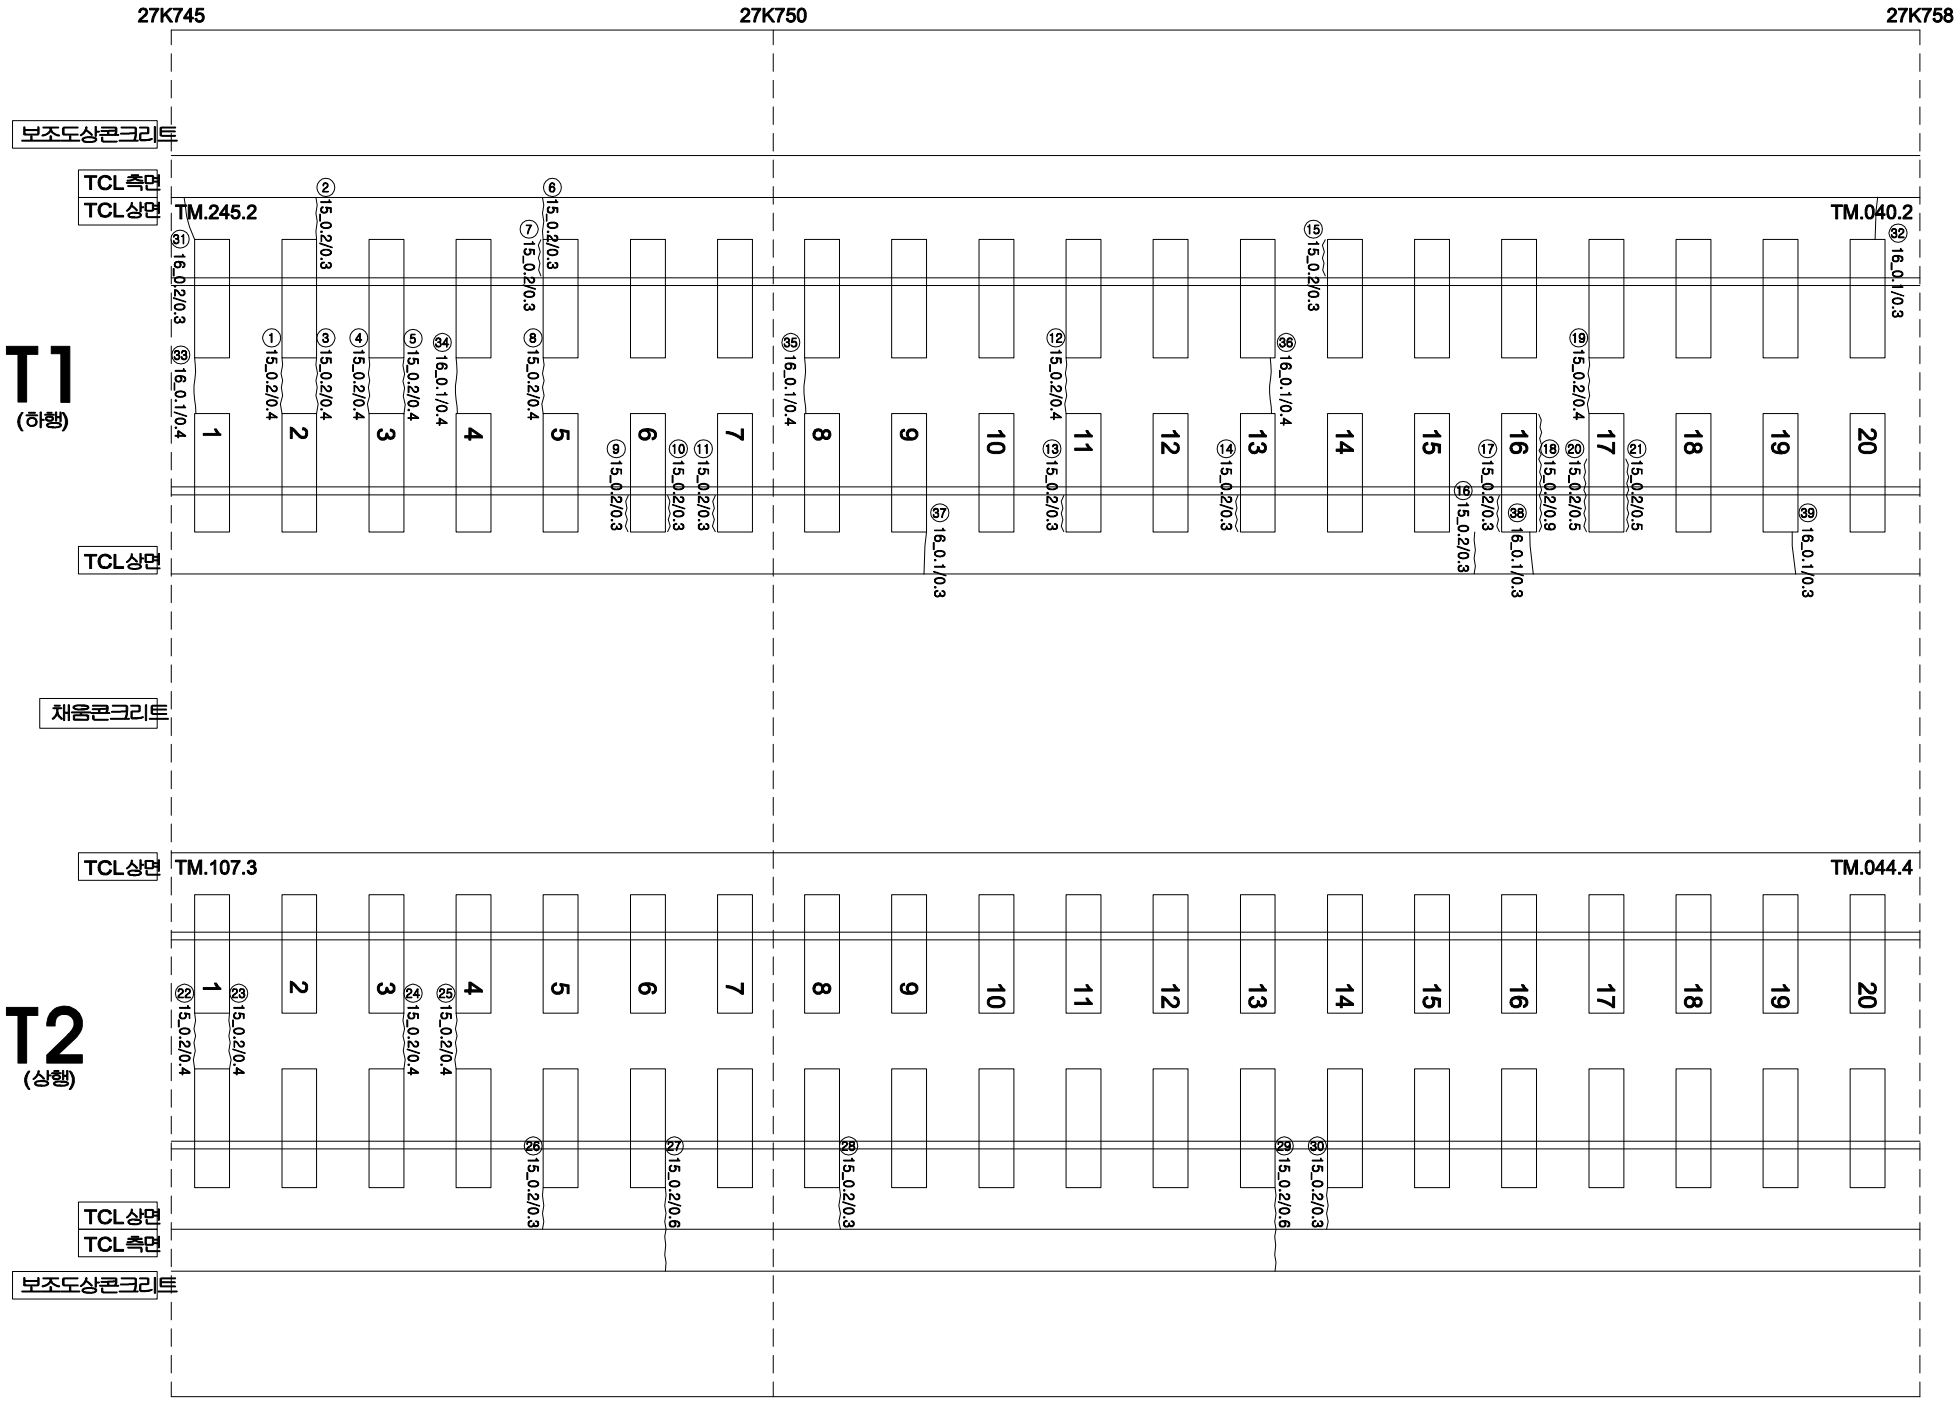
연번	손상	폭		연장		비고	연번	손상	폭		연장		비고
1	균열	0.2	㎜	0.4	m		56						
2	균열	0.2	㎜	0.3	m		57						
3	균열	0.2	㎜	0.4	m		58						
4	균열	0.2	㎜	0.4	m		59						
5	균열	0.2	㎜	0.4	m		60						
6	균열	0.2	㎜	0.3	m		61						
7	경계부 균열	0.2	㎜	0.3	m		62						
8	균열	0.2	㎜	0.4	m		63						
9	경계부 균열	0.2	㎜	0.3	m		64						
10	경계부 균열	0.2	㎜	0.3	m		65						
11	경계부 균열	0.2	㎜	0.3	m		66						
12	균열	0.2	㎜	0.4	m		67						
13	경계부 균열	0.2	㎜	0.3	m		68						
14	경계부 균열	0.2	㎜	0.3	m		69						
15	경계부 균열	0.2	㎜	0.3	m		70						
16	균열	0.2	㎜	0.3	m		71						
17	경계부 균열	0.2	㎜	0.3	m		72						
18	경계부 균열	0.2	㎜	0.9	m		73						
19	균열	0.2	㎜	0.4	m		74						
20	경계부 균열	0.2	㎜	0.5	m		75						
21	경계부 균열	0.2	㎜	0.5	m		76						
22	균열	0.2	㎜	0.4	m		77						
23	균열	0.2	㎜	0.4	m		78						
24	균열	0.2	㎜	0.4	m		79						
25	균열	0.2	㎜	0.4	m		80						
26	균열	0.2	㎜	0.3	m		81						
27	균열	0.2	㎜	0.6	m		82						
28	균열	0.2	㎜	0.3	m		83						
29	균열	0.2	㎜	0.6	m		84						
30	균열	0.2	㎜	0.3	m		85						
31	균열	0.2	㎜	0.3	m		86

32	균열	0.1	㎜	0.3	m		87						
33	균열	0.1	㎜	0.4	m		88						
34	균열	0.1	㎜	0.4	m		89						
35	균열	0.1	㎜	0.4	m		90						
36	균열	0.1	㎜	0.4	m		91						
37	균열	0.1	㎜	0.3	m		92						
38	균열	0.1	㎜	0.3	m		93						
39	균열	0.1	㎜	0.3	m		94						
40							95						
41							96						
42							97						
43							98						
44							99						
45							100						
46							101						
47							102						
48							103						
49							104						
50							105						
51							106						
52							107						
53							108						
54							109						
55							110
