외관조사망도 번호
U6_영곡터널_440(27k783~27k796)

호남고속선 영곡터널_440(27.783~27.796km, S440)

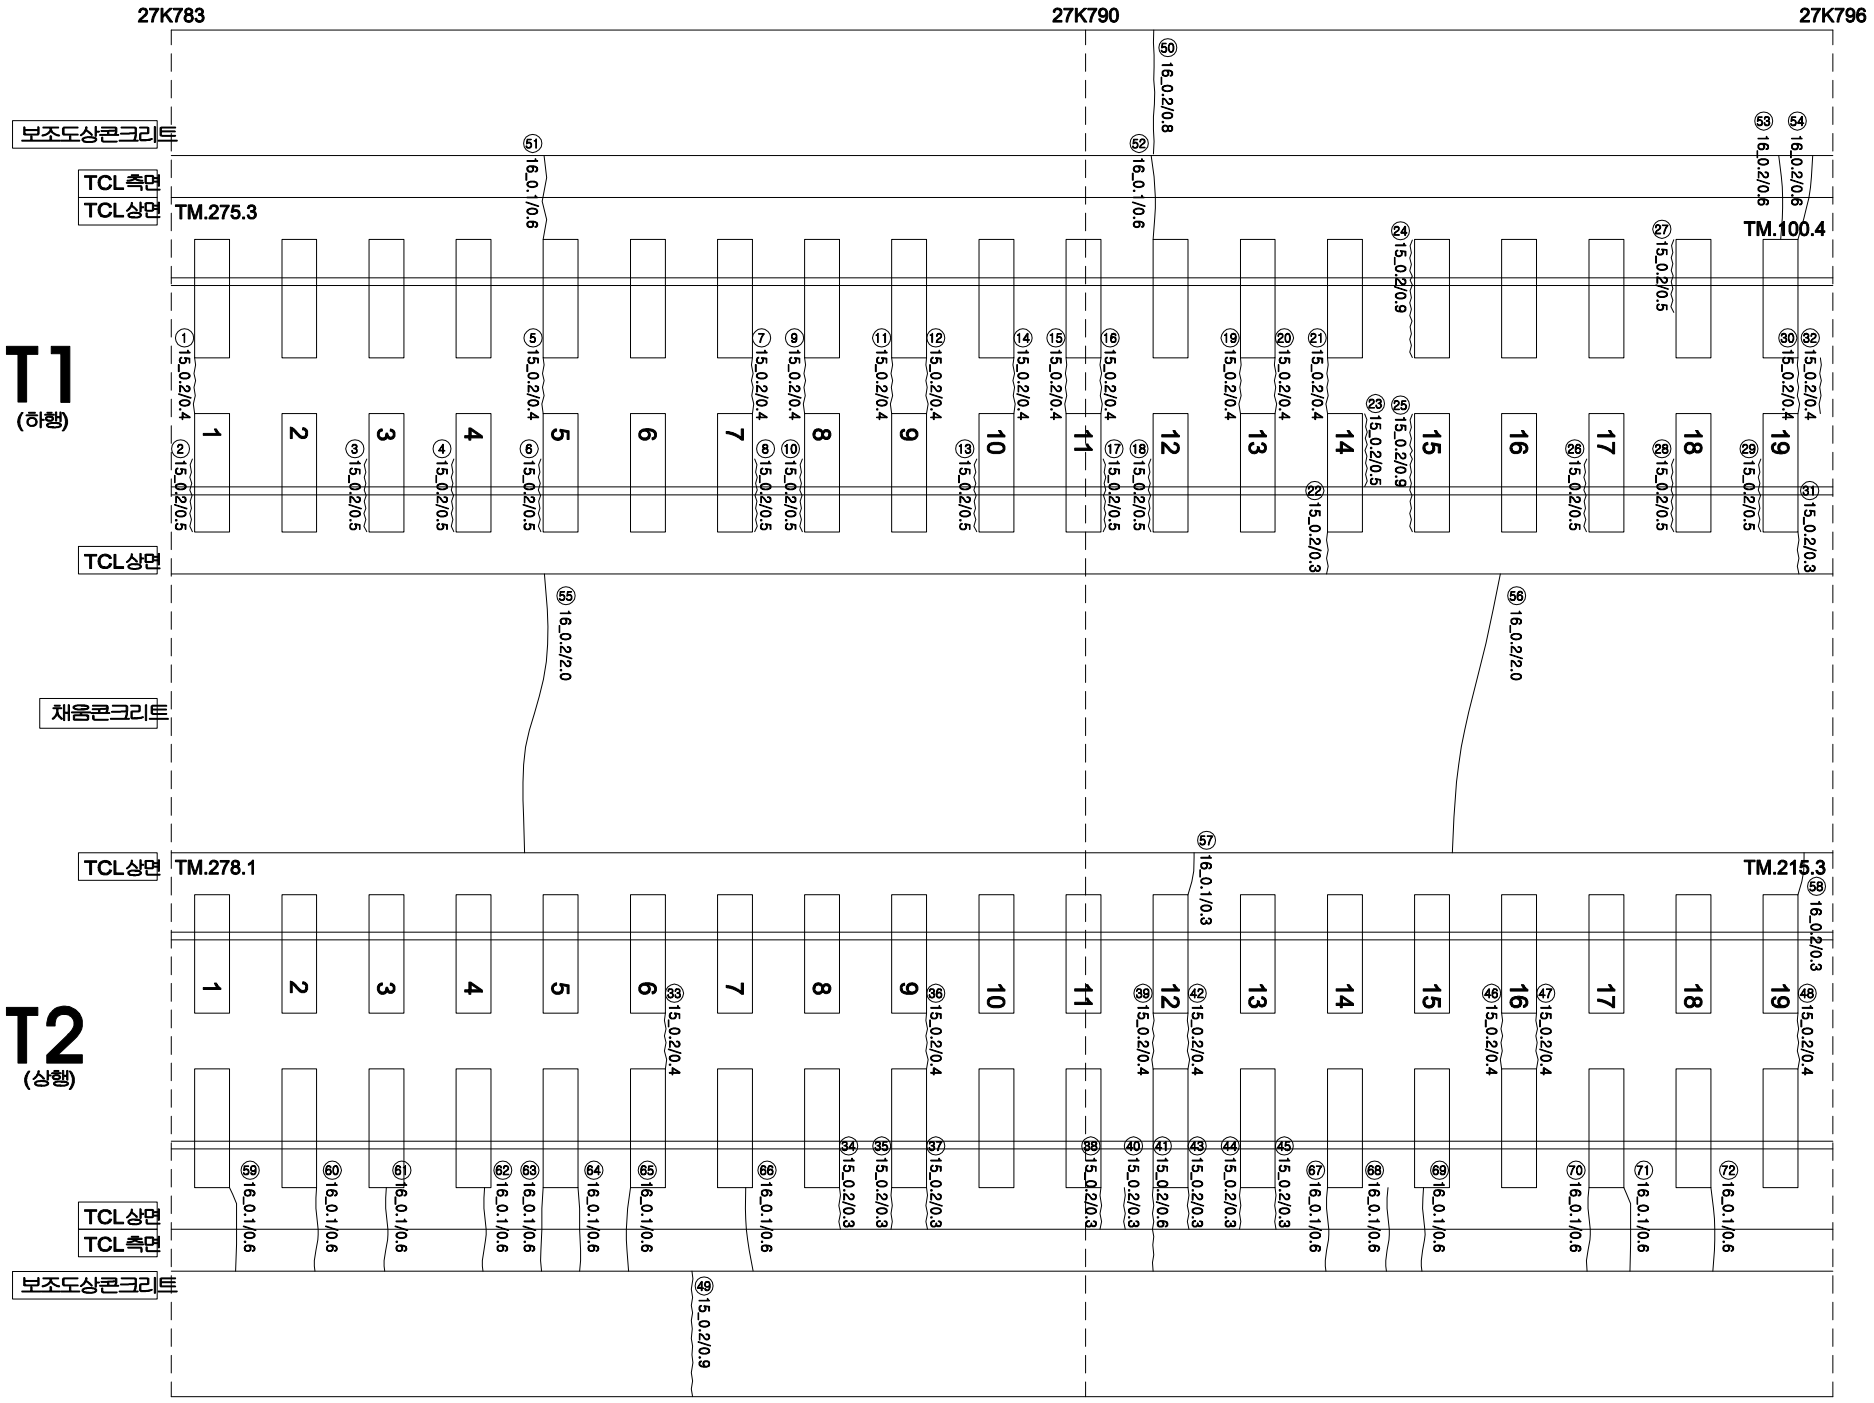
연번	손상	폭		연장		비고	연번	손상	폭		연장		비고
1	균열	0.2	mm	0.4	m		56	균열	0.2	mm	2.0	m	
2	경계부 균열	0.2	mm	0.5	m		57	균열	0.1	mm	0.3	m	
3	경계부 균열	0.2	mm	0.5	m		58	균열	0.2	mm	0.3	m	
4	경계부 균열	0.2	mm	0.5	m		59	균열	0.1	mm	0.6	m	
5	균열	0.2	mm	0.4	m		60	균열	0.1	mm	0.6	m	
6	경계부 균열	0.2	mm	0.5	m		61	균열	0.1	mm	0.6	m	
7	균열	0.2	mm	0.4	m		62	균열	0.1	mm	0.6	m	
8	경계부 균열	0.2	mm	0.5	m		63	균열	0.1	mm	0.6	m	
9	균열	0.2	mm	0.4	m		64	균열	0.1	mm	0.6	m	
10	경계부 균열	0.2	mm	0.5	m		65	균열	0.1	mm	0.6	m	
11	균열	0.2	mm	0.4	m		66	균열	0.1	mm	0.6	m	
12	균열	0.2	mm	0.4	m		67	균열	0.1	mm	0.6	m	
13	경계부 균열	0.2	mm	0.5	m		68	균열	0.1	mm	0.6	m	
14	균열	0.2	mm	0.4	m		69	균열	0.1	mm	0.6	m	
15	균열	0.2	mm	0.4	m		70	균열	0.1	mm	0.6	m	
16	경계부 균열	0.2	mm	0.4	m		71	균열	0.1	mm	0.6	m	
17	경계부 균열	0.2	mm	0.5	m		72	균열	0.1	mm	0.6	m	
18	균열	0.2	mm	0.5	m		73						
19	균열	0.2	mm	0.4	m		74						
20	균열	0.2	mm	0.4	m		75						
21	균열	0.2	mm	0.4	m		76						
22	경계부 균열	0.2	mm	0.3	m		77						
23	경계부 균열	0.2	mm	0.5	m		78						
24	경계부 균열	0.2	mm	0.9	m		79

25	경계부 균열	0.2	mm	0.9	m		80						
26	경계부 균열	0.2	mm	0.5	m		81						
27	경계부 균열	0.2	mm	0.5	m		82						
28	경계부 균열	0.2	mm	0.5	m		83						
29	경계부 균열	0.2	mm	0.5	m		84						
30	균열	0.2	mm	0.4	m		85						
31	균열	0.2	mm	0.3	m		86						
32	균열	0.2	mm	0.4	m		87						
33	균열	0.2	mm	0.4	m		88						
34	균열	0.2	mm	0.3	m		89						
35	균열	0.2	mm	0.3	m		90						
36	균열	0.2	mm	0.4	m		91						
37	균열	0.2	mm	0.3	m		92						
38	균열	0.2	mm	0.3	m		93						
39	균열	0.2	mm	0.4	m		94						
40	균열	0.2	mm	0.3	m		95						
41	균열	0.2	mm	0.6	m		96						
42	균열	0.2	mm	0.4	m		97						
43	균열	0.2	mm	0.3	m		98						
44	균열	0.2	mm	0.3	m		99						
45	균열	0.2	mm	0.3	m		100						
46	균열	0.2	mm	0.4	m		101						
47	균열	0.2	mm	0.4	m		102						
48	균열	0.2	mm	0.4	m		103						
49	균열	0.2	mm	0.9	m		104						
50	균열	0.2	mm	0.8	m		105						
51	균열	0.1	mm	0.6	m		106						
52	균열	0.1	mm	0.6	m		107						
53	균열	0.2	mm	0.6	m		108						
54	균열	0.2	mm	0.6	m		109						
55	균열	0.2	mm	2.0	m		110
