외관조사망도 번호
U6_영곡터널_405(27k345~27k357)

호남고속선 영곡터널_405(27.345~27.357km, S405)

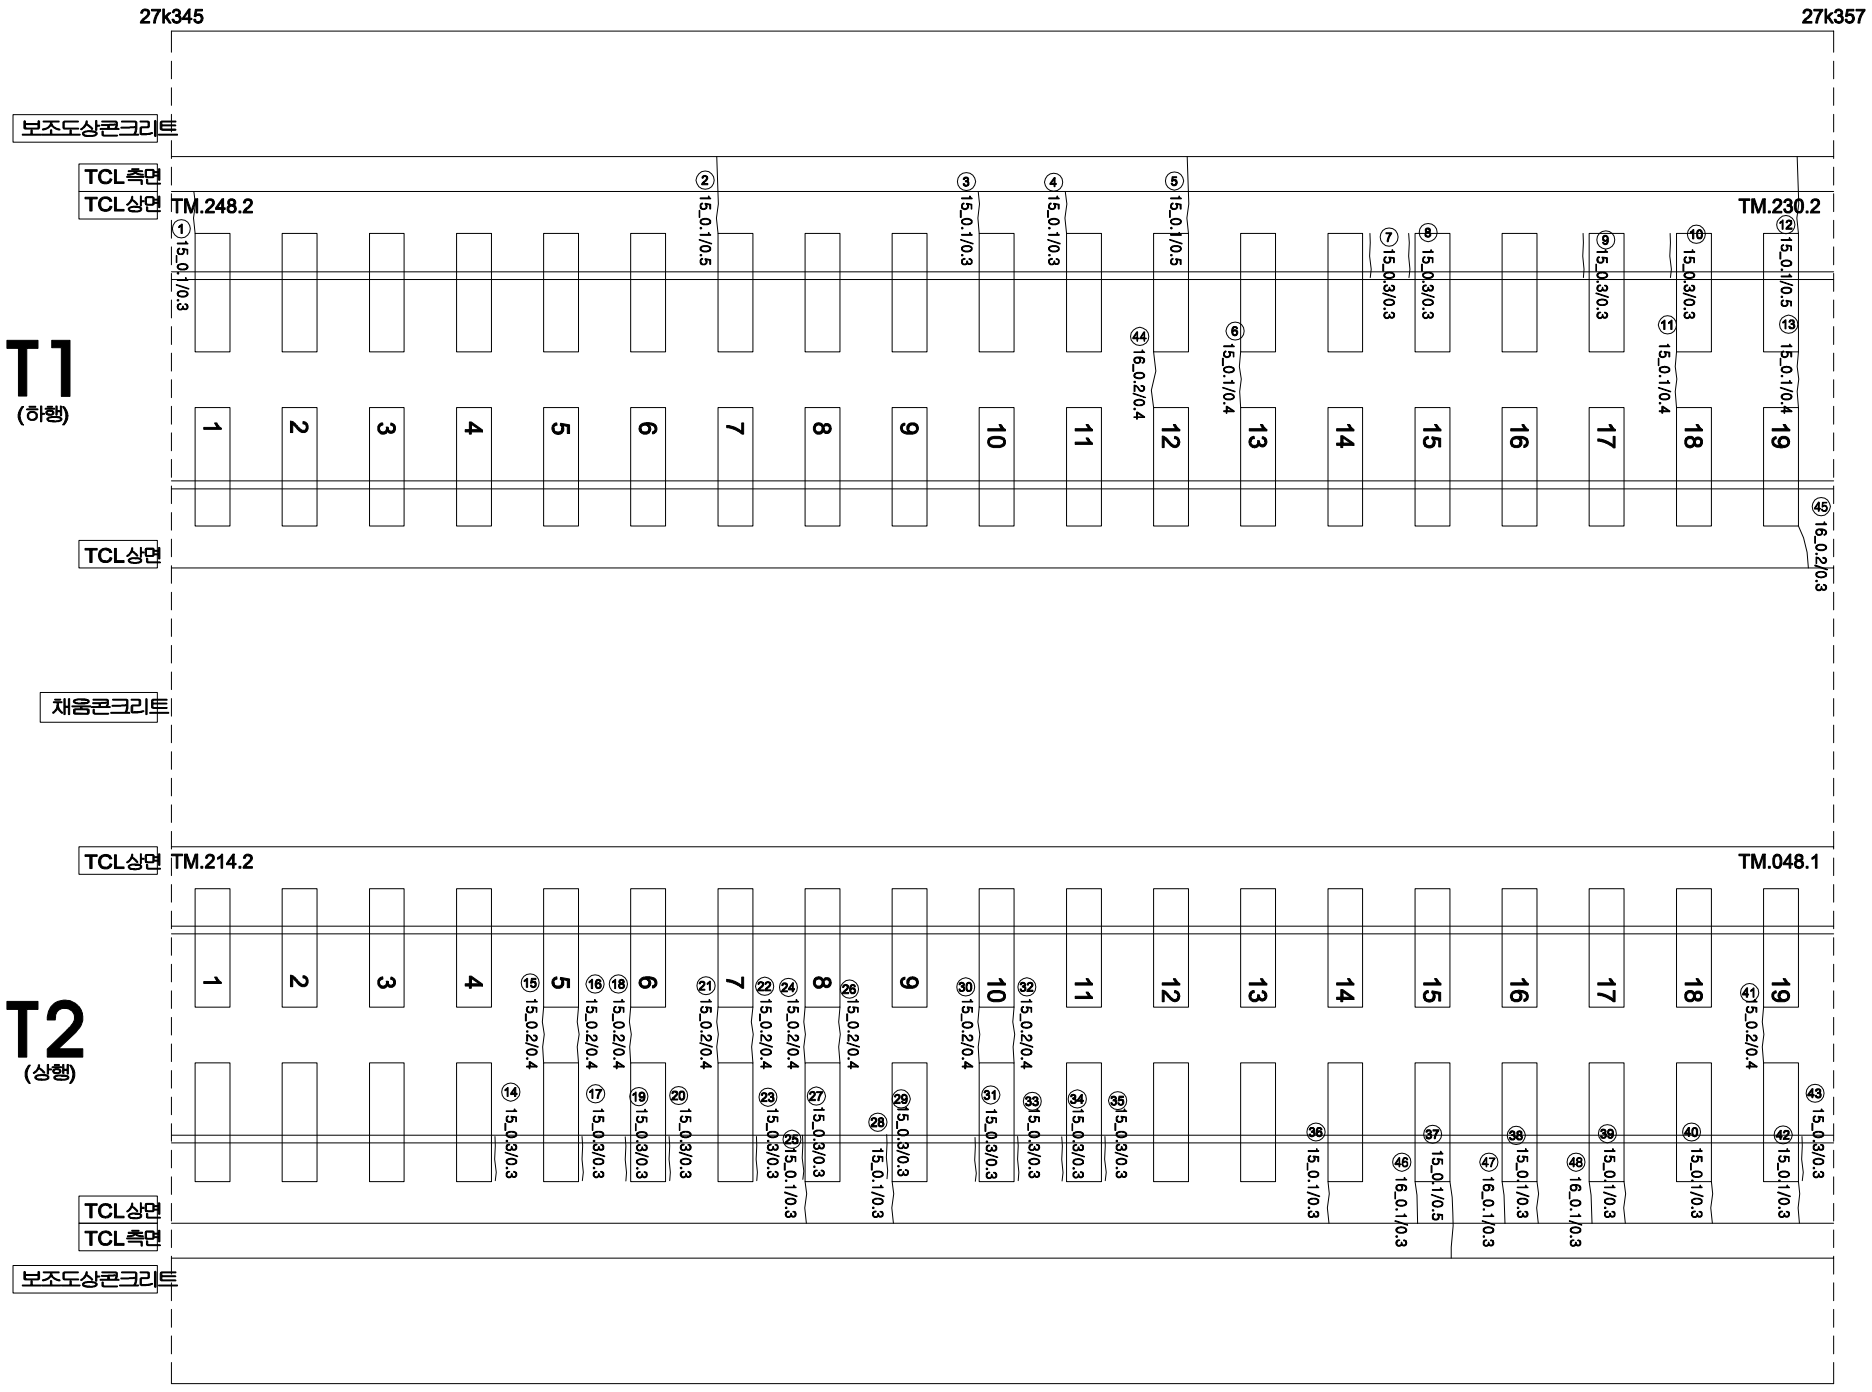
연번	손상	폭		연장		비고	연번	손상	폭		연장		비고
1	균열	0.1	㎜	0.3	m		56						
2	균열	0.1	㎜	0.5	m		57						
3	균열	0.1	㎜	0.3	m		58						
4	균열	0.1	㎜	0.3	m		59						
5	균열	0.1	㎜	0.5	m		60						
6	균열	0.1	㎜	0.4	m		61						
7	균열	0.3	㎜	0.3	m		62						
8	경계부 균열	0.3	㎜	0.3	m		63						
9	경계부 균열	0.3	㎜	0.3	m		64						
10	경계부 균열	0.3	㎜	0.3	m		65						
11	균열	0.1	㎜	0.4	m		66						
12	균열	0.1	㎜	0.5	m		67						
13	균열	0.1	㎜	0.4	m		68						
14	경계부 균열	0.3	㎜	0.3	m		69						
15	균열	0.2	㎜	0.4	m		70						
16	균열	0.2	㎜	0.4	m		71						
17	경계부 균열	0.3	㎜	0.3	m		72						
18	균열	0.2	㎜	0.4	m		73						
19	경계부 균열	0.3	㎜	0.3	m		74						
20	경계부 균열	0.3	㎜	0.3	m		75						
21	균열	0.2	㎜	0.4	m		76						
22	균열	0.2	㎜	0.4	m		77						
23	경계부 균열	0.3	㎜	0.3	m		78						
24	균열	0.2	㎜	0.4	m		79						
25	균열	0.1	㎜	0.3	m		80						
26	균열	0.2	㎜	0.4	m		81						
27	경계부 균열	0.3	㎜	0.3	m		82						
28	경계부 균열	0.1	㎜	0.3	m		83						
29	균열	0.3	㎜	0.3	m		84						
30	균열	0.2	㎜	0.4	m		85						
31	경계부 균열	0.3	㎜	0.3	m		86

32	균열	0.2	㎜	0.4	m		87						
33	경계부 균열	0.3	㎜	0.3	m		88						
34	경계부 균열	0.3	㎜	0.3	m		89						
35	경계부 균열	0.3	㎜	0.3	m		90						
36	균열	0.1	㎜	0.3	m		91						
37	균열	0.1	㎜	0.5	m		92						
38	균열	0.1	㎜	0.3	m		93						
39	균열	0.1	㎜	0.3	m		94						
40	균열	0.1	㎜	0.3	m		95						
41	균열	0.2	㎜	0.4	m		96						
42	균열	0.1	㎜	0.3	m		97						
43	경계부 균열	0.3	㎜	0.3	m		98						
44	균열	0.2	㎜	0.4	m		99						
45	균열	0.2	㎜	0.3	m		100						
46	균열	0.1	㎜	0.3	m		101						
47	균열	0.1	㎜	0.3	m		102						
48	균열	0.1	㎜	0.3	m		103						
49							104						
50							105						
51							106						
52							107						
53							108						
54							109						
55							110
