외관조사망도 번호
U6_영곡터널_443(27k820~27k833)

호남고속선 영곡터널_443(27.820~27.833km, S443)

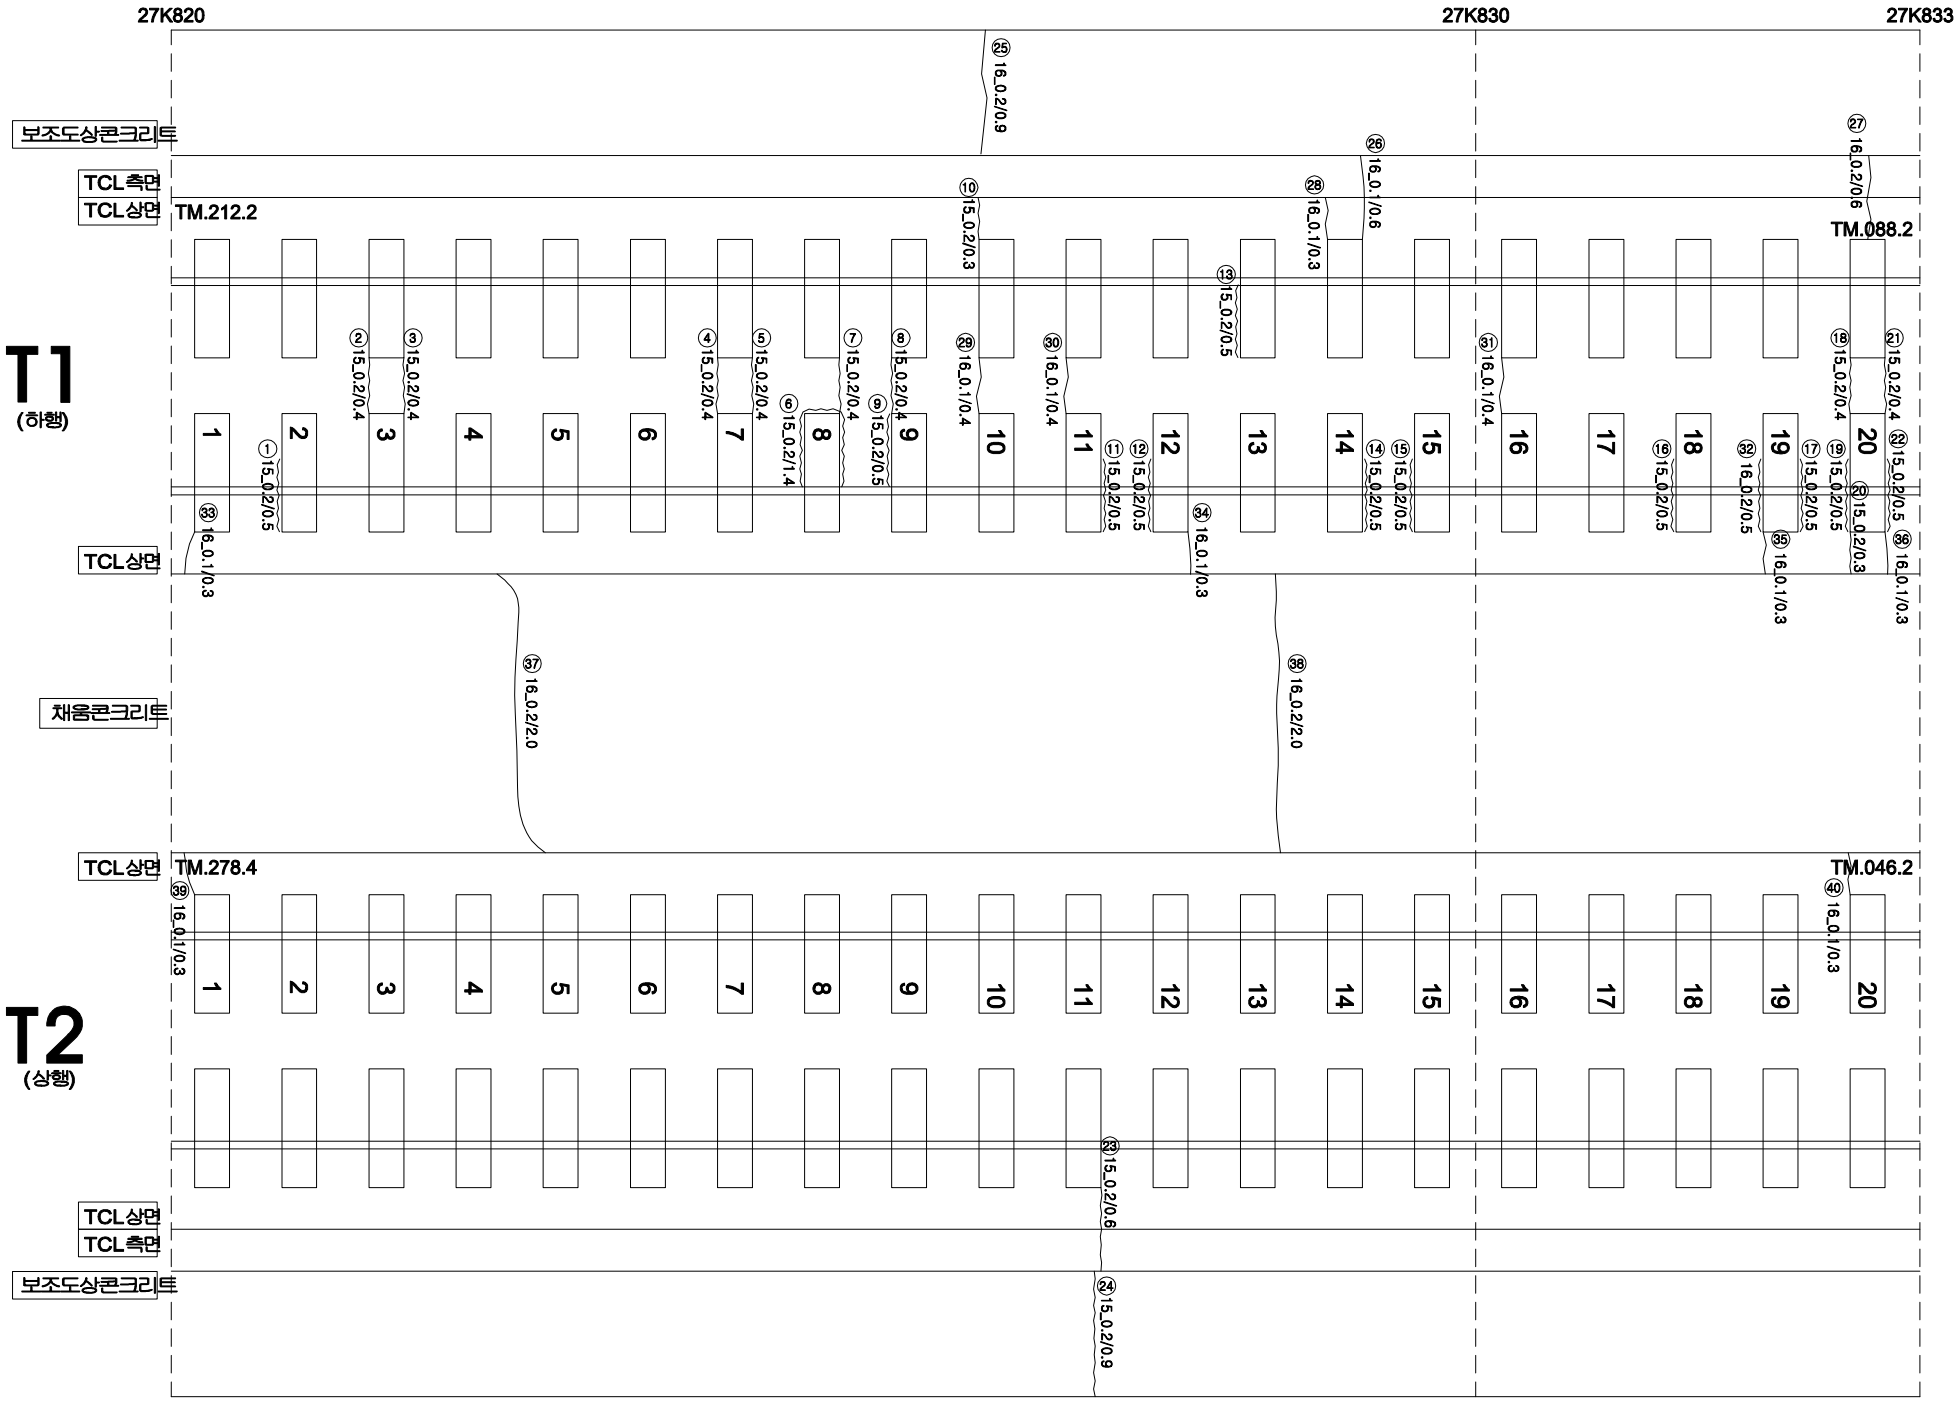
연번	손상	폭		연장		비고	연번	손상	폭		연장		비고
1	경계부 균열	0.2	㎜	0.5	m		56						
2	균열	0.2	㎜	0.4	m		57						
3	균열	0.2	㎜	0.4	m		58						
4	균열	0.2	㎜	0.4	m		59						
5	균열	0.2	㎜	0.4	m		60						
6	경계부 균열	0.2	㎜	1.4	m		61						
7	균열	0.2	㎜	0.4	m		62						
8	균열	0.2	㎜	0.4	m		63						
9	경계부 균열	0.2	㎜	0.5	m		64						
10	균열	0.2	㎜	0.3	m		65						
11	경계부 균열	0.2	㎜	0.5	m		66						
12	경계부 균열	0.2	㎜	0.5	m		67						
13	경계부 균열	0.2	㎜	0.5	m		68						
14	경계부 균열	0.2	㎜	0.5	m		69						
15	경계부 균열	0.2	㎜	0.5	m		70						
16	경계부 균열	0.2	㎜	0.5	m		71						
17	경계부 균열	0.2	㎜	0.5	m		72						
18	균열	0.2	㎜	0.4	m		73						
19	경계부 균열	0.2	㎜	0.5	m		74						
20	균열	0.2	㎜	0.3	m		75						
21	균열	0.2	㎜	0.4	m		76						
22	경계부 균열	0.2	㎜	0.5	m		77						
23	균열	0.2	㎜	0.6	m		78						
24	균열	0.2	㎜	0.9	m		79						
25	균열	0.2	㎜	0.9	m		80						
26	균열	0.1	㎜	0.6	m		81						
27	균열	0.2	㎜	0.6	m		82						
28	균열	0.1	㎜	0.3	m		83						
29	균열	0.1	㎜	0.4	m		84						
30	균열	0.1	㎜	0.4	m		85						
31	균열	0.1	㎜	0.4	m		86

32	균열	0.2	㎜	0.5	m		87						
33	균열	0.1	㎜	0.3	m		88						
34	균열	0.1	㎜	0.3	m		89						
35	균열	0.1	㎜	0.3	m		90						
36	균열	0.1	㎜	0.3	m		91						
37	균열	0.2	㎜	2.0	m		92						
38	균열	0.2	㎜	2.0	m		93						
39	균열	0.1	㎜	0.3	m		94						
40	균열	0.1	㎜	0.3	m		95						
41							96						
42							97						
43							98						
44							99						
45							100						
46							101						
47							102						
48							103						
49							104						
50							105						
51							106						
52							107						
53							108						
54							109						
55							110
