외관조사망도 번호
U6_영곡터널_444(27k833~27k845)

호남고속선 영곡터널_444(27.833~27.845km, S444)

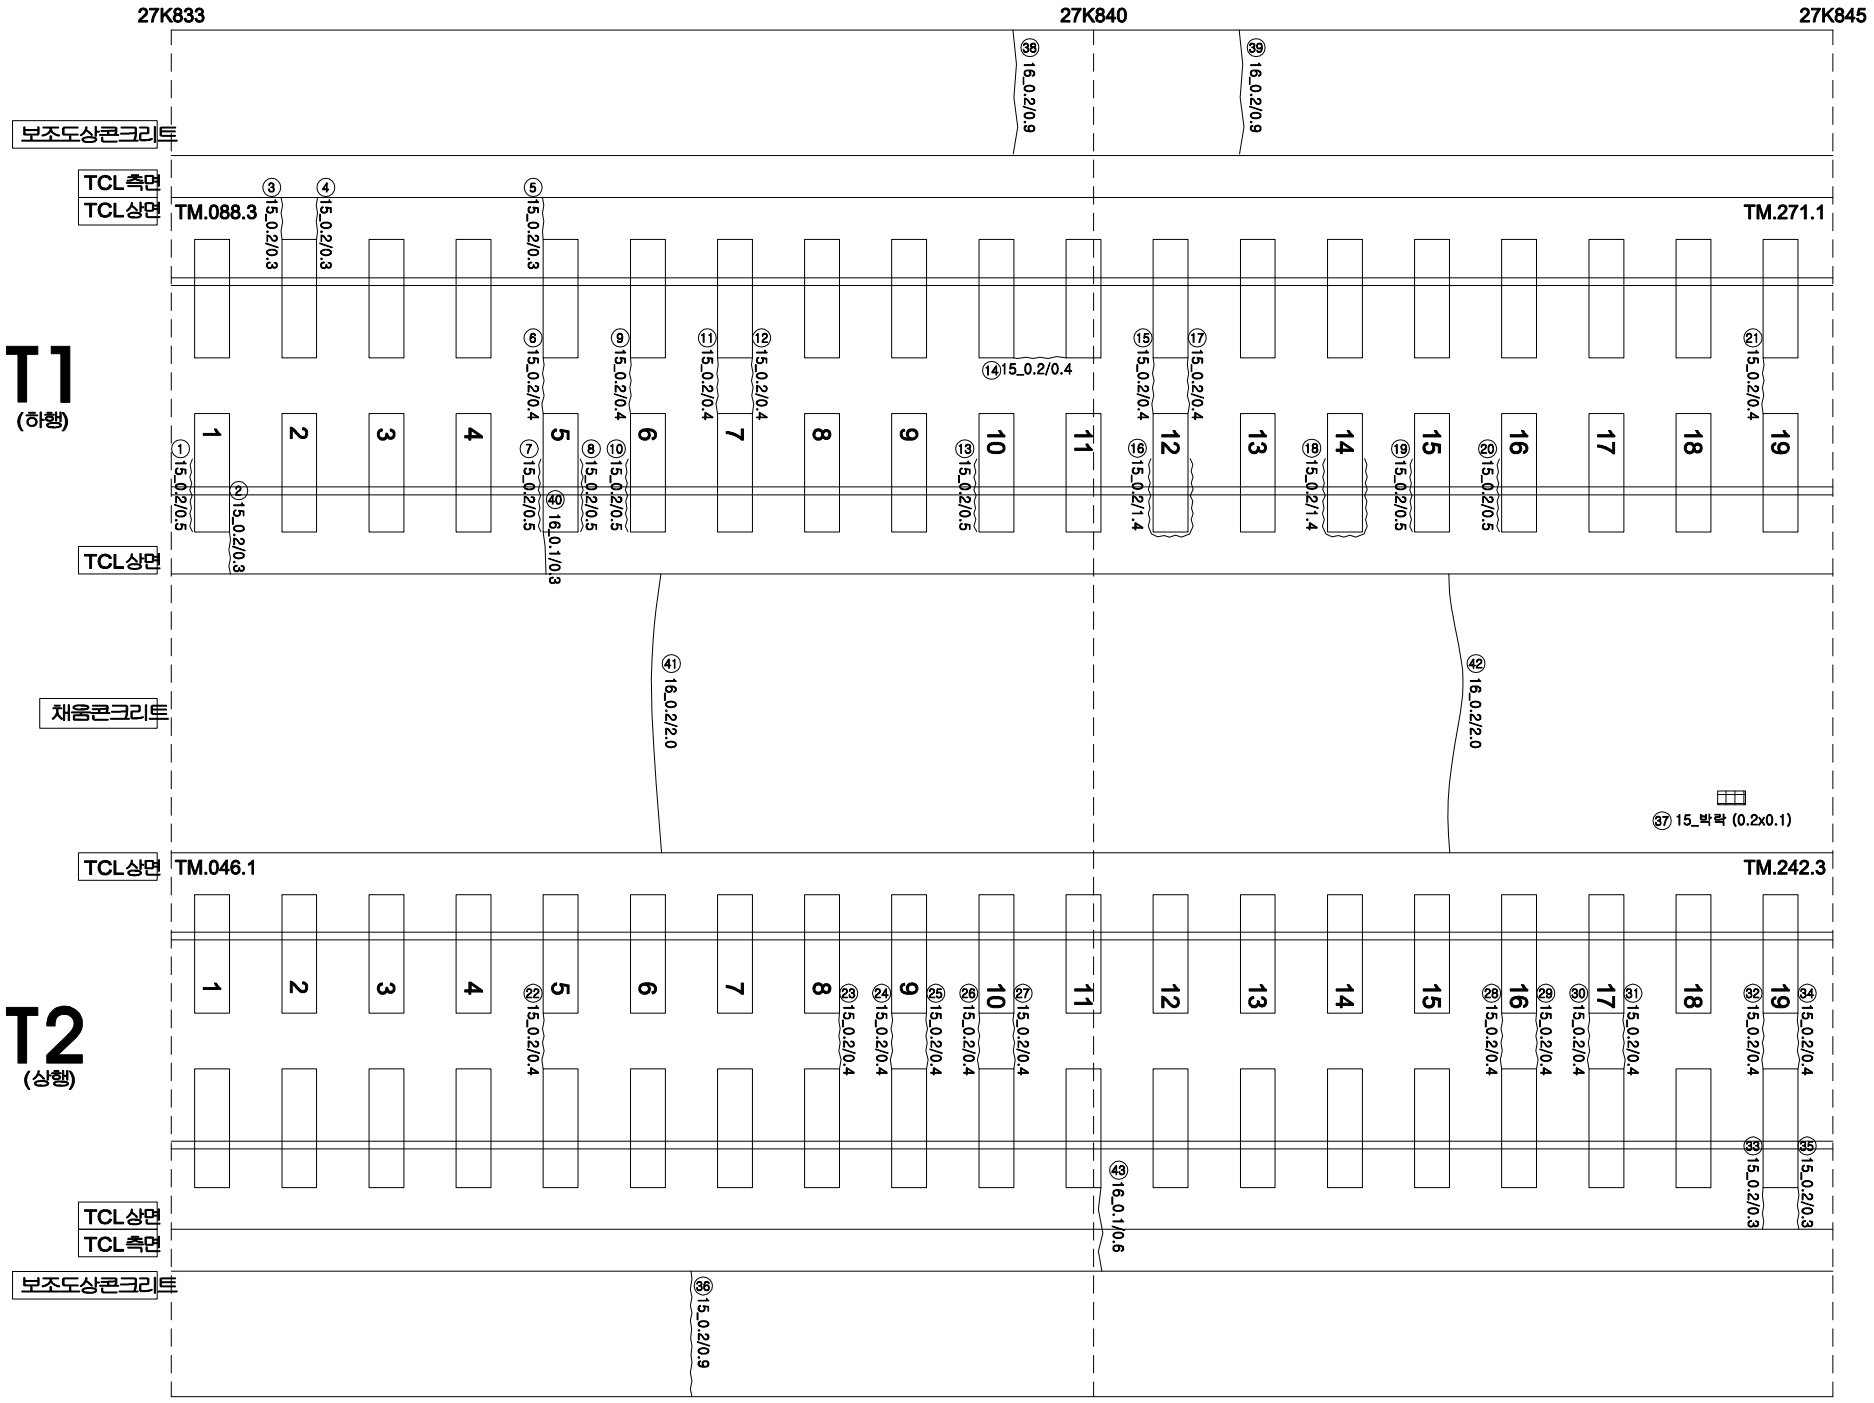
연번	손상	폭		연장		비고	연번	손상	폭		연장		비고
1	균열	0.2	㎜	0.5	m		56						
2	균열	0.2	㎜	0.3	m		57						
3	균열	0.2	㎜	0.3	m		58						
4	균열	0.2	㎜	0.3	m		59						
5	균열	0.2	㎜	0.3	m		60						
6	균열	0.2	㎜	0.4	m		61						
7	균열	0.2	㎜	0.5	m		62						
8	균열	0.2	㎜	0.5	m		63						
9	균열	0.2	㎜	0.4	m		64						
10	균열	0.2	㎜	0.5	m		65						
11	균열	0.2	㎜	0.4	m		66						
12	균열	0.2	㎜	0.4	m		67						
13	균열	0.2	㎜	0.5	m		68						
14	균열	0.2	㎜	0.4	m		69						
15	균열	0.2	㎜	0.4	m		70						
16	균열	0.2	㎜	1.4	m		71						
17	균열	0.2	㎜	0.4	m		72						
18	균열	0.2	㎜	1.4	m		73						
19	균열	0.2	㎜	0.5	m		74						
20	균열	0.2	㎜	0.5	m		75						
21	균열	0.2	㎜	0.4	m		76						
22	균열	0.2	㎜	0.4	m		77						
23	균열	0.2	㎜	0.4	m		78						
24	균열	0.2	㎜	0.4	m		79						
25	균열	0.2	㎜	0.4	m		80						
26	균열	0.2	㎜	0.4	m		81						
27	균열	0.2	㎜	0.4	m		82						
28	균열	0.2	㎜	0.4	m		83						
29	균열	0.2	㎜	0.4	m		84						
30	균열	0.2	㎜	0.4	m		85						
31	균열	0.2	㎜	0.4	m		86						
32	균열	0.2	㎜	0.4	m		87						
33	균열	0.2	㎜	0.3	m		88

34	균열	0.2	㎜	0.4	m		89						
35	균열	0.2	㎜	0.3	m		90						
36	균열	0.2	㎜	0.9	m		91						
37	박락	0.2	m	0.1	m	0.02	92						
38	균열	0.2	㎜	0.9	m		93						
39	균열	0.2	㎜	0.9	m		94						
40	균열	0.1	㎜	0.3	m		95						
41	균열	0.2	㎜	2.0	m		96						
42	균열	0.2	㎜	2.0	m		97						
43	균열	0.1	㎜	0.6	m		98						
44							99						
45							100						
46							101						
47							102						
48							103						
49							104						
50							105						
51							106						
52							107						
53							108						
54							109						
55							110
