외관조사망도 번호
U6_영곡터널_449(27k895~27k908)

호남고속선 영곡터널_449(27.895~27.908km, S449)

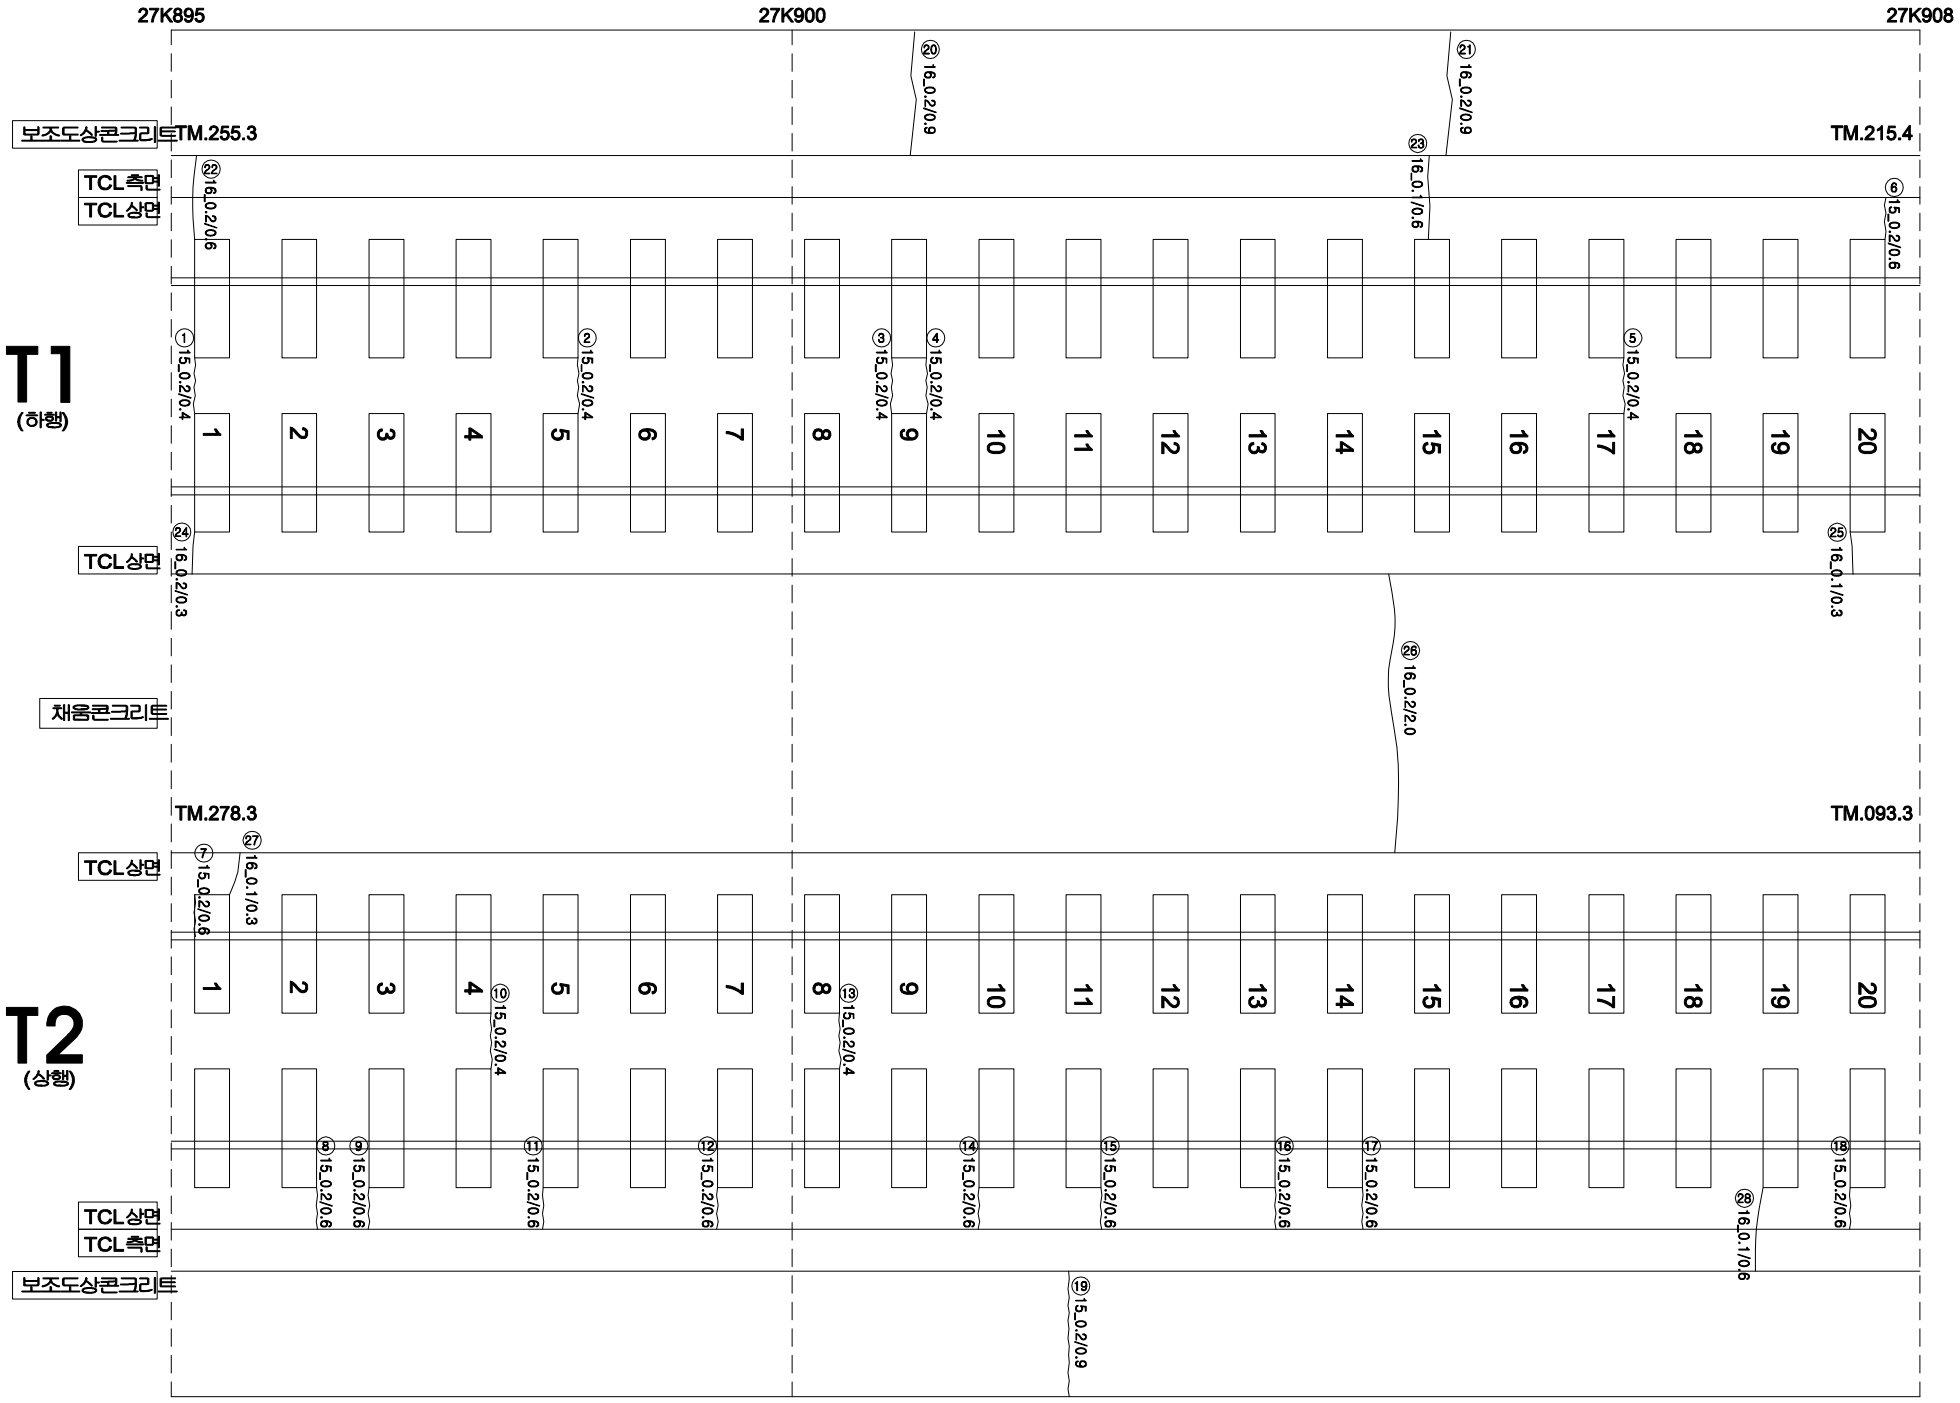
연번	손상	폭		연장		비고	연번	손상	폭		연장		비고
1	균열	0.2	mm	0.4	m		56						
2	균열	0.2	mm	0.4	m		57						
3	균열	0.2	mm	0.4	m		58						
4	균열	0.2	mm	0.4	m		59						
5	균열	0.2	mm	0.4	m		60						
6	균열	0.2	mm	0.6	m		61						
7	균열	0.2	mm	0.6	m		62						
8	균열	0.2	mm	0.6	m		63						
9	균열	0.2	mm	0.6	m		64						
10	균열	0.2	mm	0.4	m		65						
11	균열	0.2	mm	0.6	m		66						
12	균열	0.2	mm	0.6	m		67						
13	균열	0.2	mm	0.4	m		68						
14	균열	0.2	mm	0.6	m		69						
15	균열	0.2	mm	0.6	m		70						
16	균열	0.2	mm	0.6	m		71						
17	균열	0.2	mm	0.6	m		72						
18	균열	0.2	mm	0.6	m		73						
19	균열	0.2	mm	0.9	m		74						
20	균열	0.2	mm	0.9	m		75						
21	균열	0.2	mm	0.9	m		76						
22	균열	0.2	mm	0.6	m		77						
23	균열	0.1	mm	0.6	m		78						
24	균열	0.2	mm	0.3	m		79						
25	균열	0.1	mm	0.3	m		80						
26	균열	0.2	mm	2.0	m		81						
27	균열	0.1	mm	0.3	m		82						
28	균열	0.1	mm	0.6	m		83						
29							84						
30							85						
31							86						
32							87						
33							88						
34							89
