외관조사망도 번호
U6_영곡터널_450(27k908~27k920)

호남고속선 영곡터널_450(27.908~27.920km, S450)

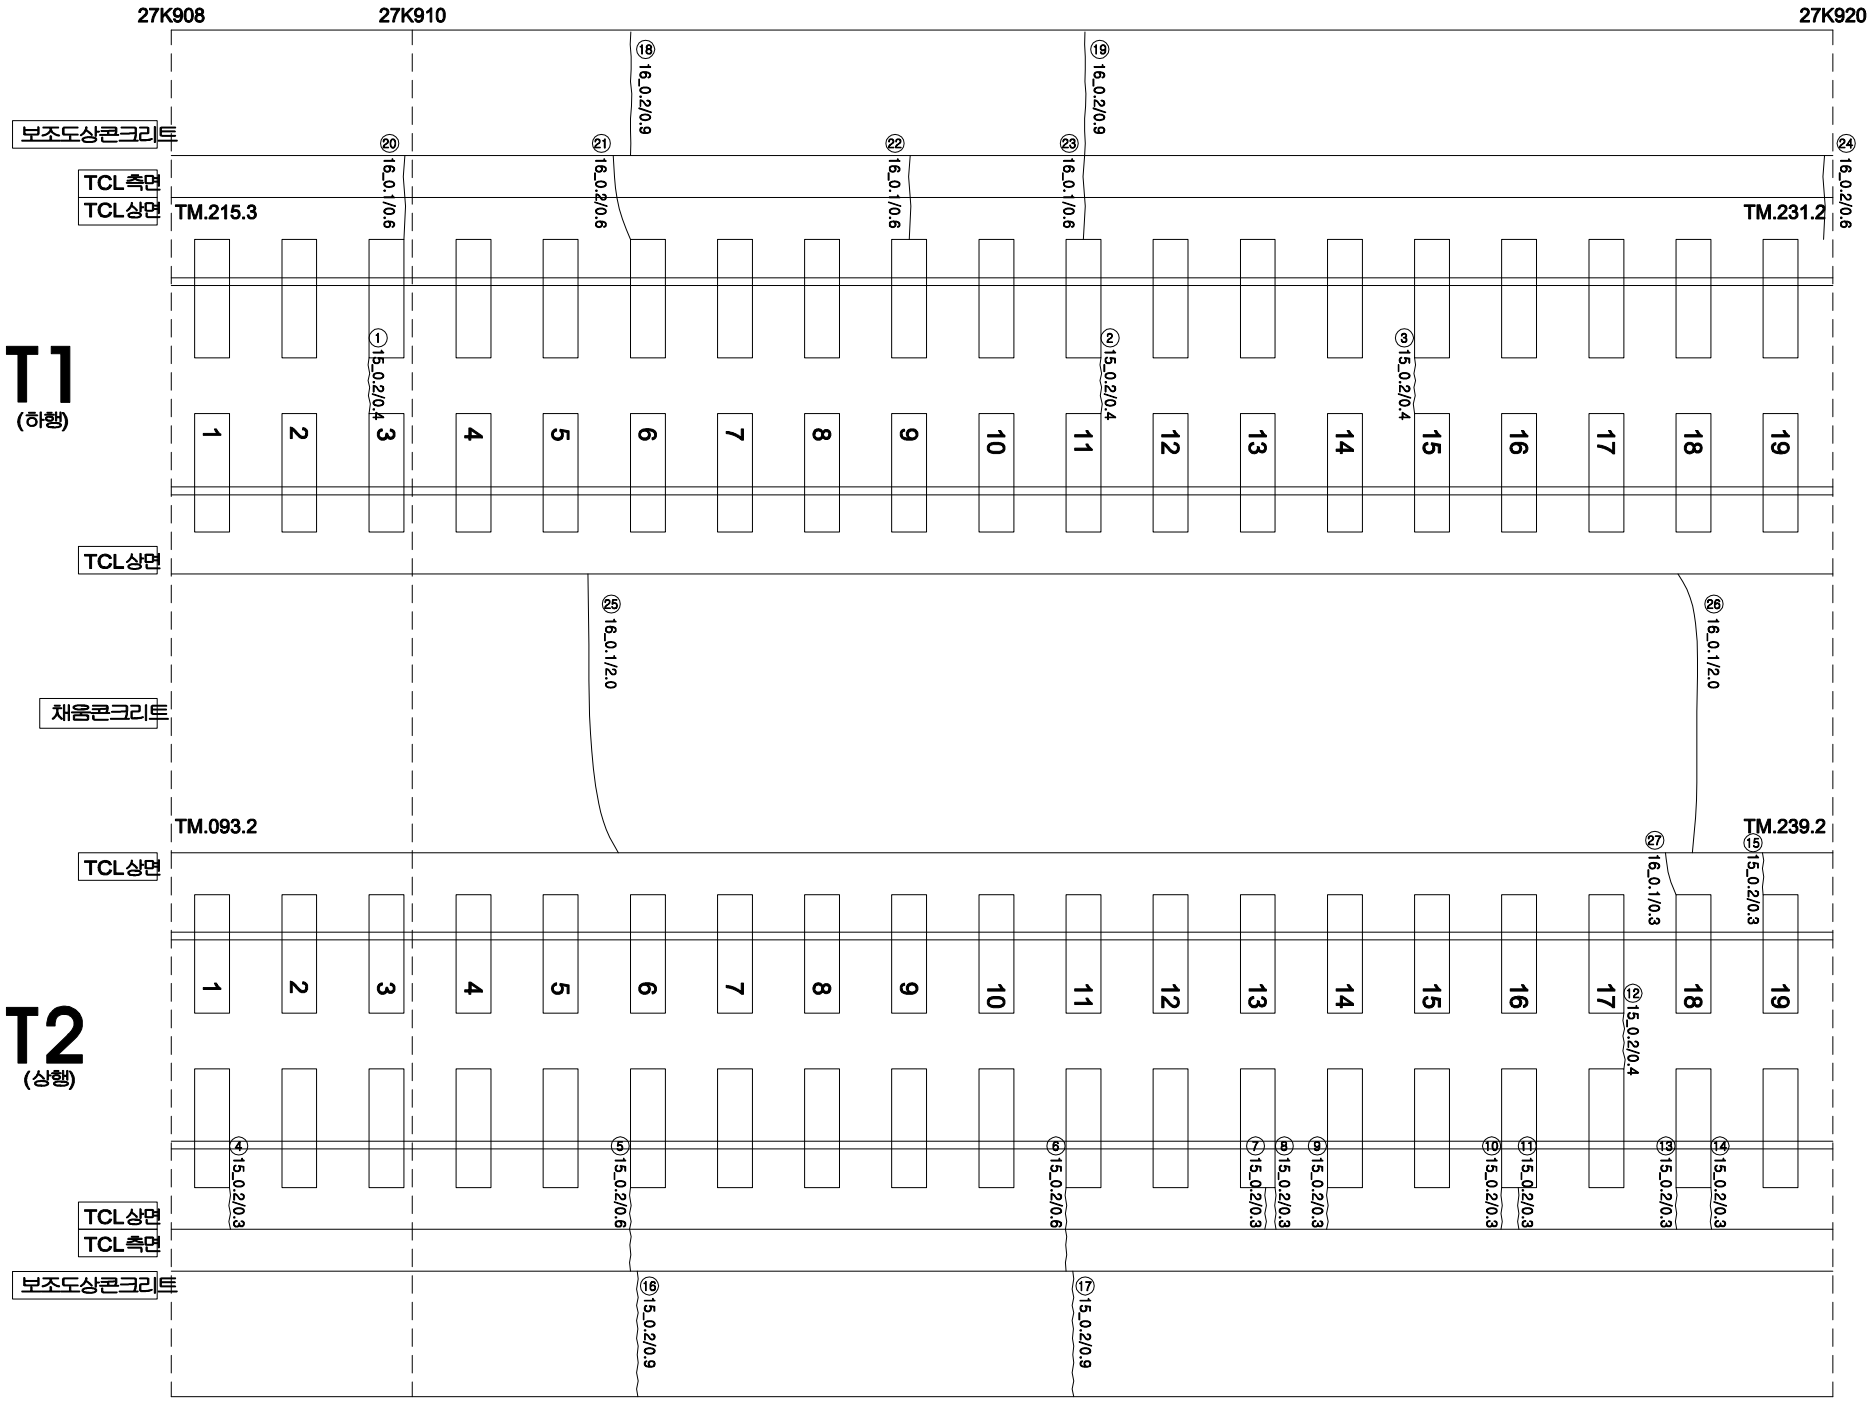
연번	손상	폭		연장		비고	연번	손상	폭		연장		비고
1	균열	0.2	mm	0.4	m		56						
2	균열	0.2	mm	0.4	m		57						
3	균열	0.2	mm	0.4	m		58						
4	균열	0.2	mm	0.3	m		59						
5	균열	0.2	mm	0.6	m		60						
6	균열	0.2	mm	0.6	m		61						
7	균열	0.2	mm	0.3	m		62						
8	균열	0.2	mm	0.3	m		63						
9	균열	0.2	mm	0.3	m		64						
10	균열	0.2	mm	0.3	m		65						
11	균열	0.2	mm	0.3	m		66						
12	균열	0.2	mm	0.4	m		67						
13	균열	0.2	mm	0.3	m		68						
14	균열	0.2	mm	0.3	m		69						
15	균열	0.2	mm	0.3	m		70						
16	균열	0.2	mm	0.9	m		71						
17	균열	0.2	mm	0.9	m		72						
18	균열	0.2	mm	0.9	m		73						
19	균열	0.2	mm	0.9	m		74						
20	균열	0.1	mm	0.6	m		75						
21	균열	0.2	mm	0.6	m		76						
22	균열	0.1	mm	0.6	m		77						
23	균열	0.1	mm	0.6	m		78						
24	균열	0.2	mm	0.6	m		79						
25	균열	0.1	mm	2.0	m		80						
26	균열	0.1	mm	2.0	m		81						
27	균열	0.1	mm	0.3	m		82						
28							83						
29							84						
30							85						
31							86						
32							87						
33							88						
34							89						
35							90

36							91						
37							92						
38							93						
39							94						
40							95						
41							96						
42							97						
43							98						
44							99						
45							100						
46							101						
47							102						
48							103						
49							104						
50							105						
51							106						
52							107						
53							108						
54							109						
55							110
