외관조사망도 번호
U6_영곡터널_406(27k357~27k370)

호남고속선 영곡터널_406(27.357~27.370km, S406)

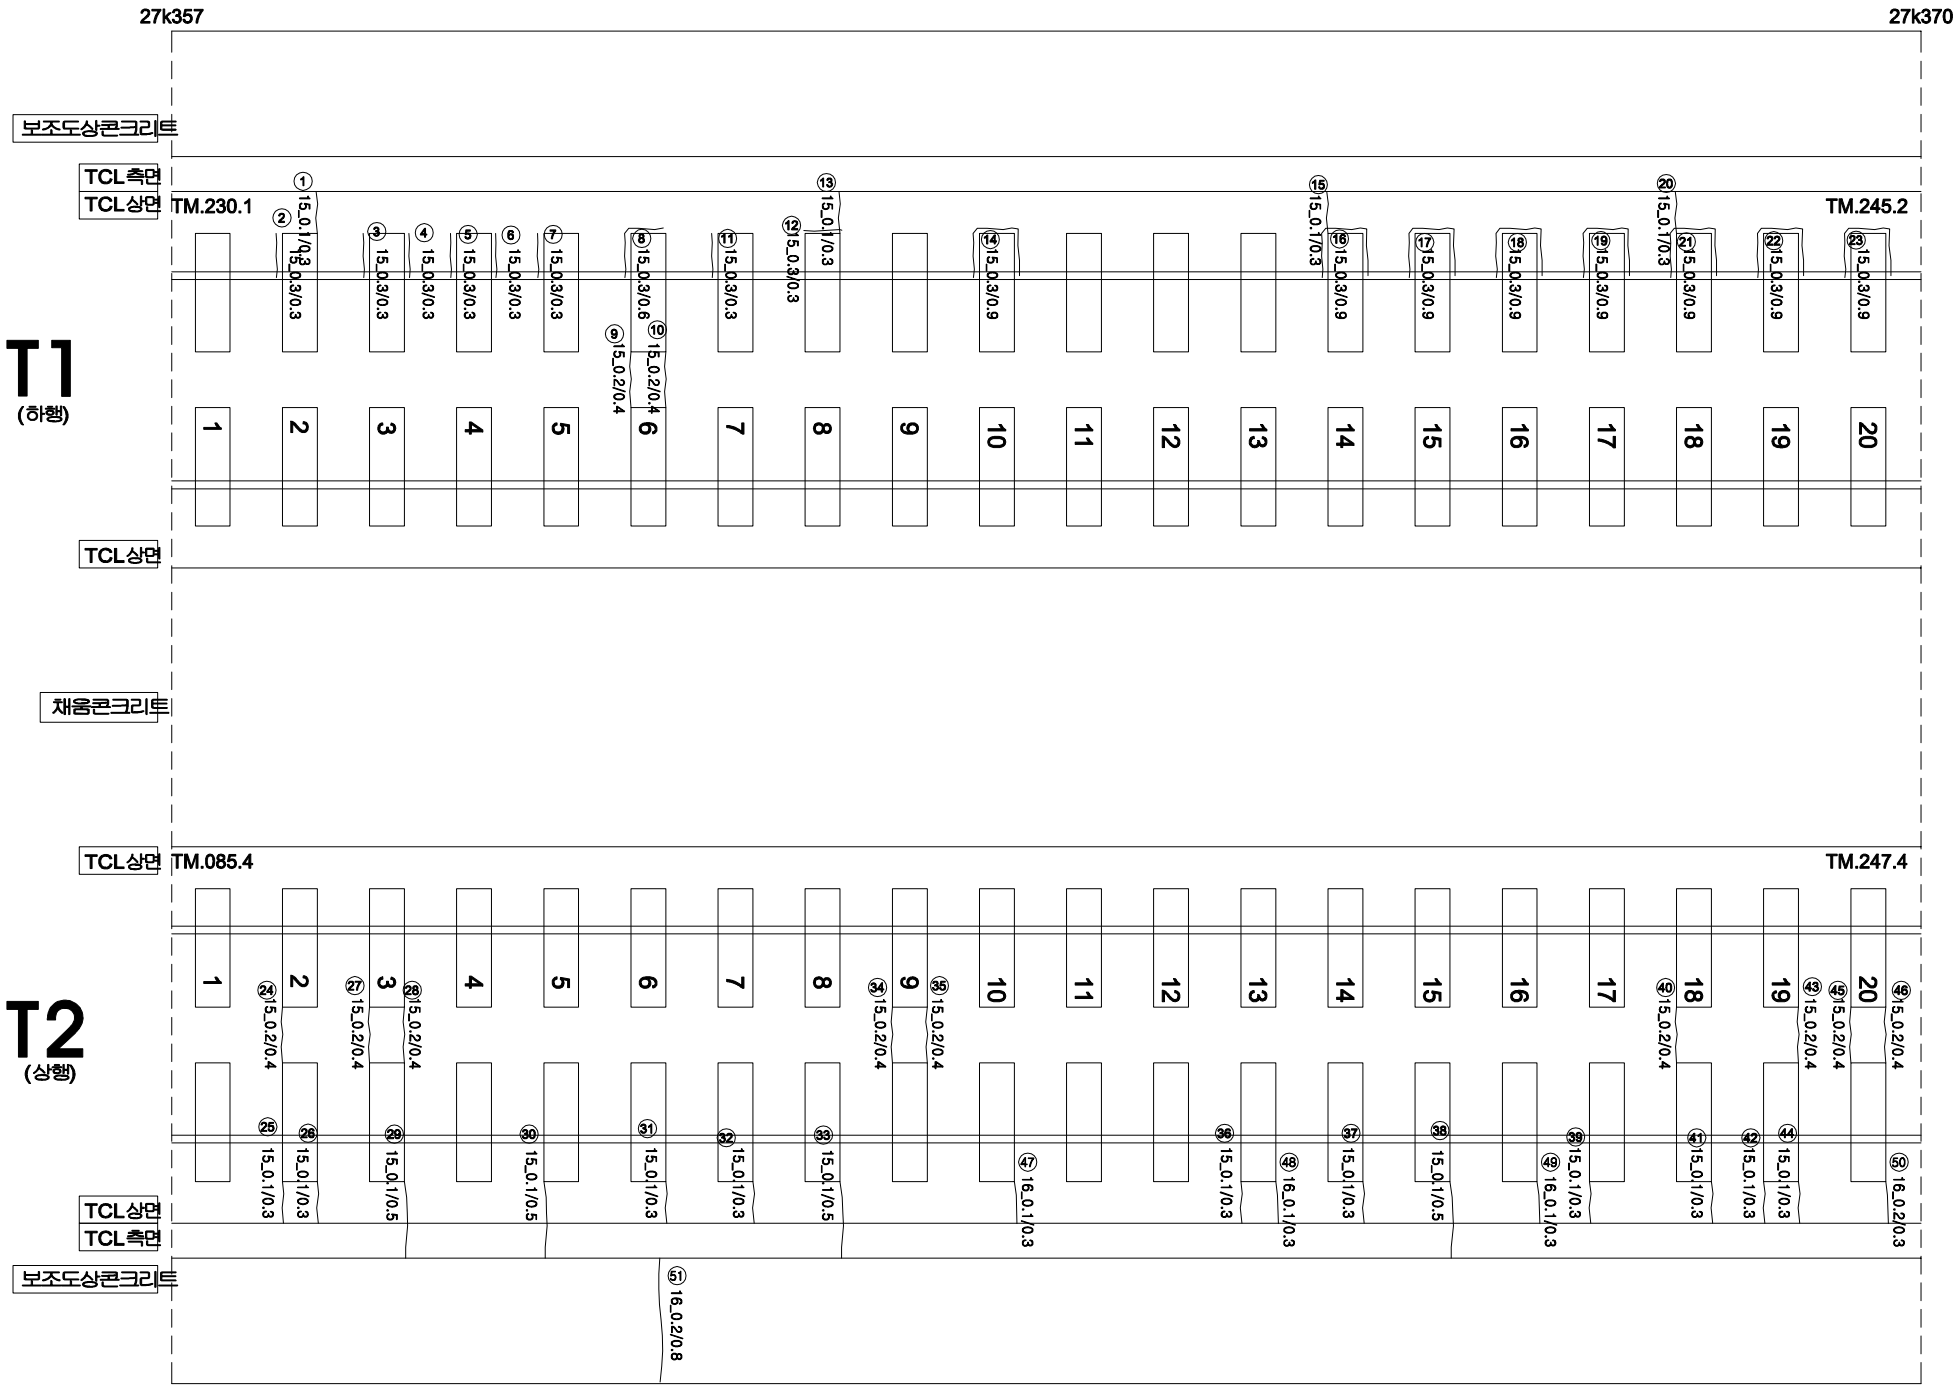
연번	손상	폭		연장		비고	연번	손상	폭		연장		비고
1	균열	0.1	㎜	0.3	m		56						
2	경계부 균열	0.3	㎜	0.3	m		57						
3	경계부 균열	0.3	㎜	0.3	m		58						
4	경계부 균열	0.3	㎜	0.3	m		59						
5	경계부 균열	0.3	㎜	0.3	m		60						
6	경계부 균열	0.3	㎜	0.3	m		61						
7	경계부 균열	0.3	㎜	0.3	m		62						
8	경계부 균열	0.3	㎜	0.6	m		63						
9	균열	0.2	㎜	0.4	m		64						
10	균열	0.2	㎜	0.4	m		65						
11	경계부 균열	0.3	㎜	0.3	m		66						
12	경계부 균열	0.3	㎜	0.3	m		67						
13	균열	0.1	㎜	0.3	m		68						
14	경계부 균열	0.3	㎜	0.9	m		69						
15	균열	0.1	㎜	0.3	m		70						
16	경계부 균열	0.3	㎜	0.9	m		71						
17	경계부 균열	0.3	㎜	0.9	m		72						
18	경계부 균열	0.3	㎜	0.9	m		73						
19	경계부 균열	0.3	㎜	0.9	m		74						
20	균열	0.1	㎜	0.3	m		75						
21	경계부 균열	0.3	㎜	0.9	m		76						
22	경계부 균열	0.3	㎜	0.9	m		77						
23	경계부 균열	0.3	㎜	0.9	m		78						
24	균열	0.2	㎜	0.4	m		79						
25	균열	0.1	㎜	0.3	m		80						
26	균열	0.1	㎜	0.3	m		81						
27	균열	0.2	㎜	0.4	m		82						
28	균열	0.2	㎜	0.4	m		83						
29	균열	0.1	㎜	0.5	m		84						
30	균열	0.1	㎜	0.5	m		85						
31	균열	0.1	㎜	0.3	m		86

32	균열	0.1	㎜	0.3	m		87						
33	균열	0.1	㎜	0.5	m		88						
34	균열	0.2	㎜	0.4	m		89						
35	균열	0.2	㎜	0.4	m		90						
36	균열	0.1	㎜	0.3	m		91						
37	균열	0.1	㎜	0.3	m		92						
38	균열	0.1	㎜	0.5	m		93						
39	균열	0.1	㎜	0.3	m		94						
40	균열	0.2	㎜	0.5	m		95						
41	균열	0.1	㎜	0.3	m		96						
42	균열	0.1	㎜	0.3	m		97						
43	균열	0.2	㎜	0.4	m		98						
44	균열	0.1	㎜	0.3	m		99						
45	균열	0.2	㎜	0.4	m		100						
46	균열	0.2	㎜	0.4	m		101						
47	균열	0.1	㎜	0.3	m		102						
48	균열	0.1	㎜	0.3	m		103						
49	균열	0.1	㎜	0.3	m		104						
50	균열	0.2	㎜	0.3	m		105						
51	균열	0.2	㎜	0.8	m		106						
52							107						
53							108						
54							109						
55							110
