호남고속선 영곡터널_454(27.958~27.970km, S454)

외관조사망도 번호
U6_영곡터널_454(27k958~27k970)

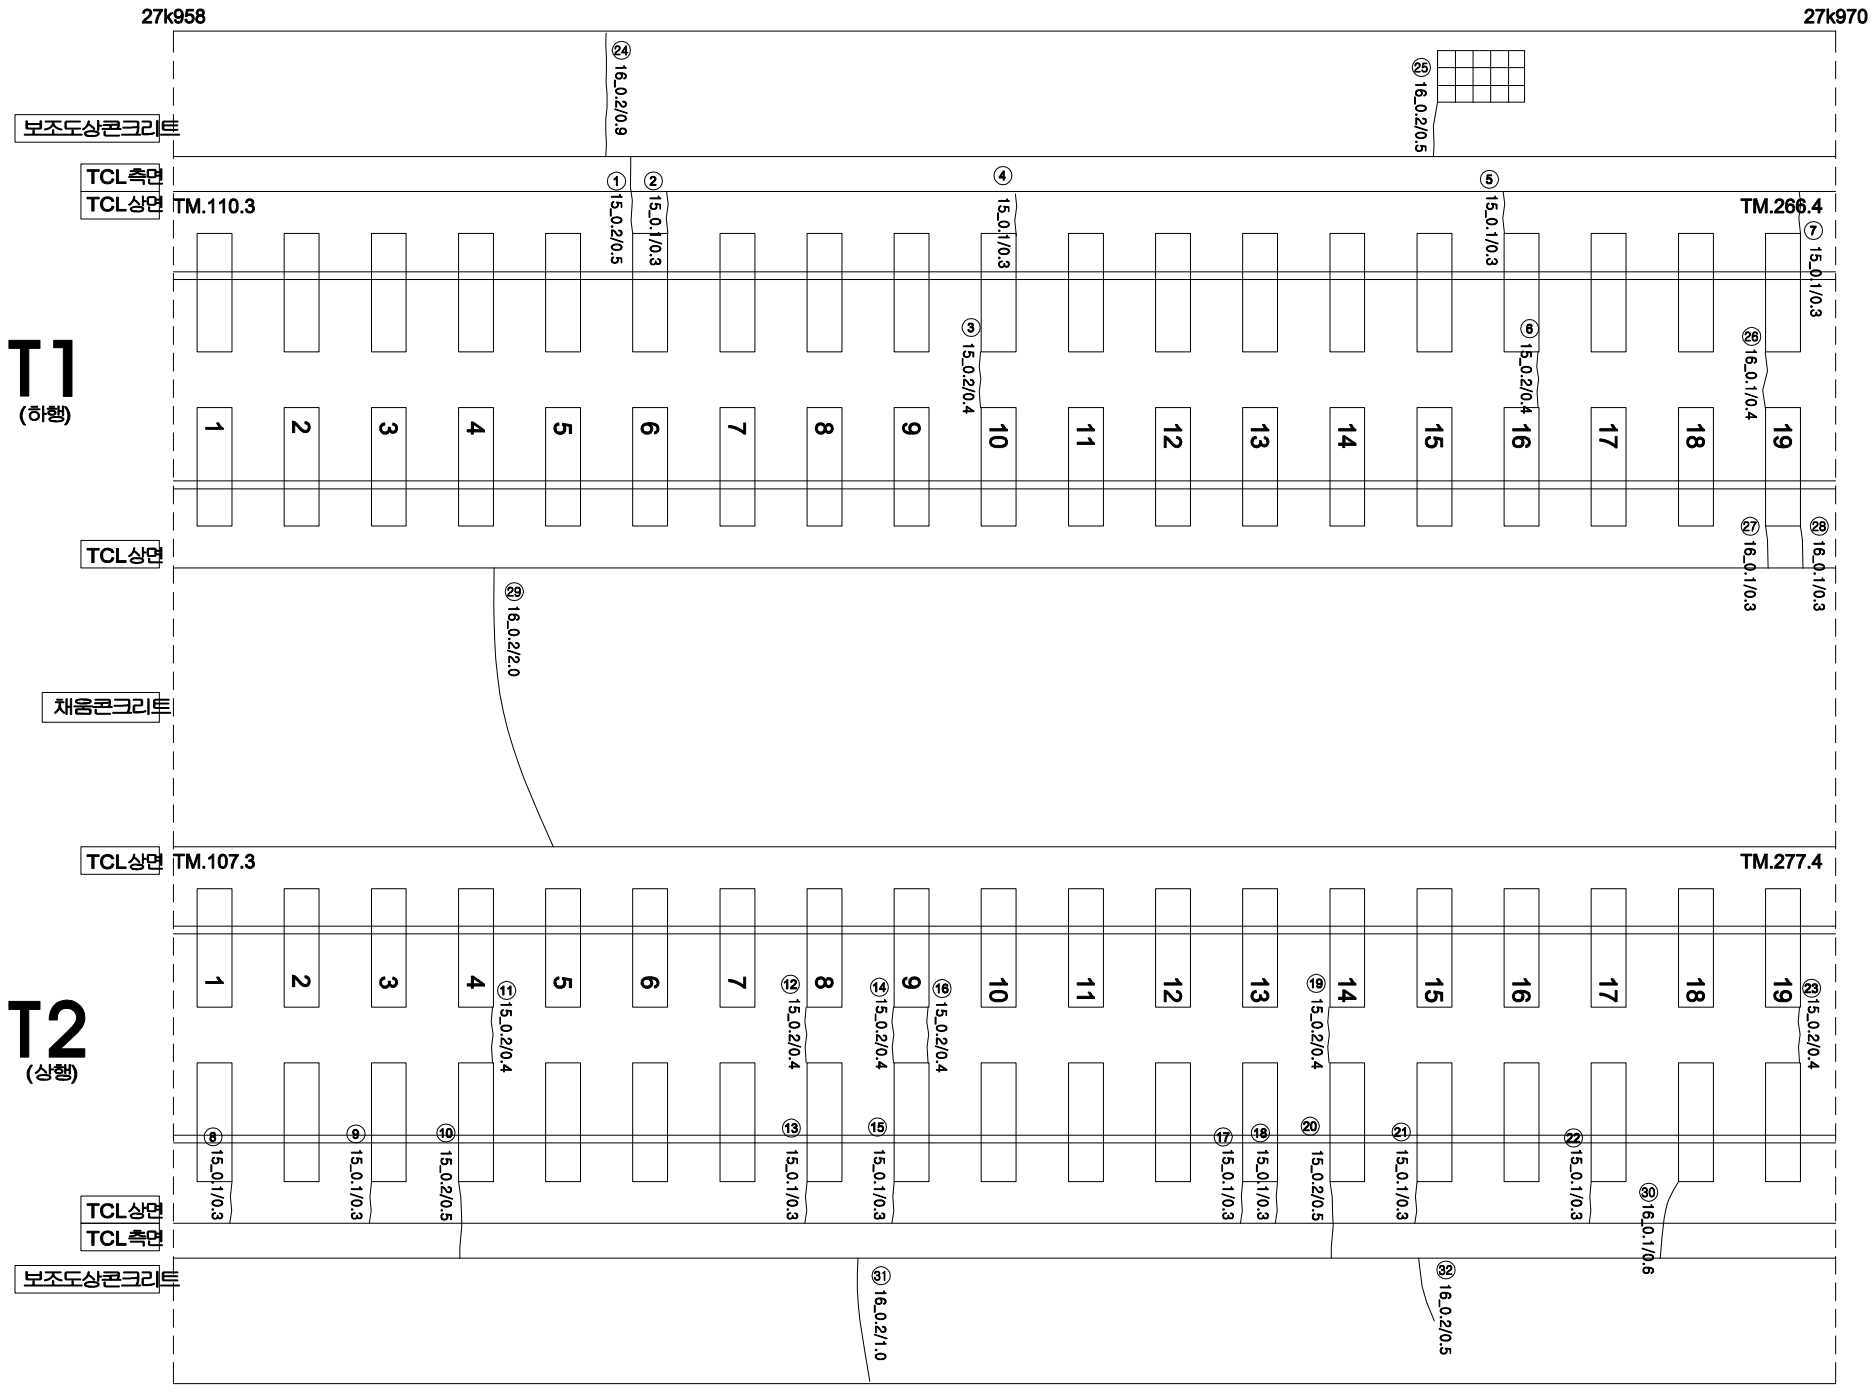
연번	손상	폭		연장		비고	연번	손상	폭		연장		비고
1	균열	0.2	㎜	0.5	m		56						
2	균열	0.1	㎜	0.3	m		57						
3	균열	0.2	㎜	0.4	m		58						
4	균열	0.1	㎜	0.3	m		59						
5	균열	0.1	㎜	0.3	m		60						
6	균열	0.2	㎜	0.4	m		61						
7	균열	0.1	㎜	0.3	m		62						
8	균열	0.1	㎜	0.3	m		63						
9	균열	0.1	㎜	0.3	m		64						
10	균열	0.2	㎜	0.5	m		65						
11	균열	0.2	㎜	0.4	m		66						
12	균열	0.2	㎜	0.4	m		67						
13	균열	0.1	㎜	0.3	m		68						
14	균열	0.2	㎜	0.4	m		69						
15	균열	0.1	㎜	0.3	m		70						
16	균열	0.2	㎜	0.4	m		71						
17	균열	0.1	㎜	0.3	m		72						
18	균열	0.1	㎜	0.3	m		73						
19	균열	0.2	㎜	0.4	m		74						
20	균열	0.2	㎜	0.5	m		75						
21	균열	0.1	㎜	0.3	m		76						
22	균열	0.1	㎜	0.3	m		77						
23	균열	0.2	㎜	0.4	m		78						
24	균열	0.2	㎜	0.9	m		79						
25	균열	0.2	㎜	0.5	m		80						
26	균열	0.1	㎜	0.4	m		81						
27	균열	0.1	㎜	0.3	m		82						
28	균열	0.1	㎜	0.3	m		83						
29	균열	0.2	㎜	2.0	m		84						
30	균열	0.1	㎜	0.6	m		85						
31	균열	0.2	㎜	1.0	m		86						
32	균열	0.2	㎜	0.5	m		87						
33							88

34							89						
35							90						
36							91						
37							92						
38							93						
39							94						
40							95						
41							96						
42							97						
43							98						
44							99						
45							100						
46							101						
47							102						
48							103						
49							104						
50							105						
51							106						
52							107						
53							108						
54							109						
55							110
