외관조사망도 번호
U6_영곡터널_455(27k970~27k983)

호남고속선 영곡터널_455(27.970~27.983km, S455)

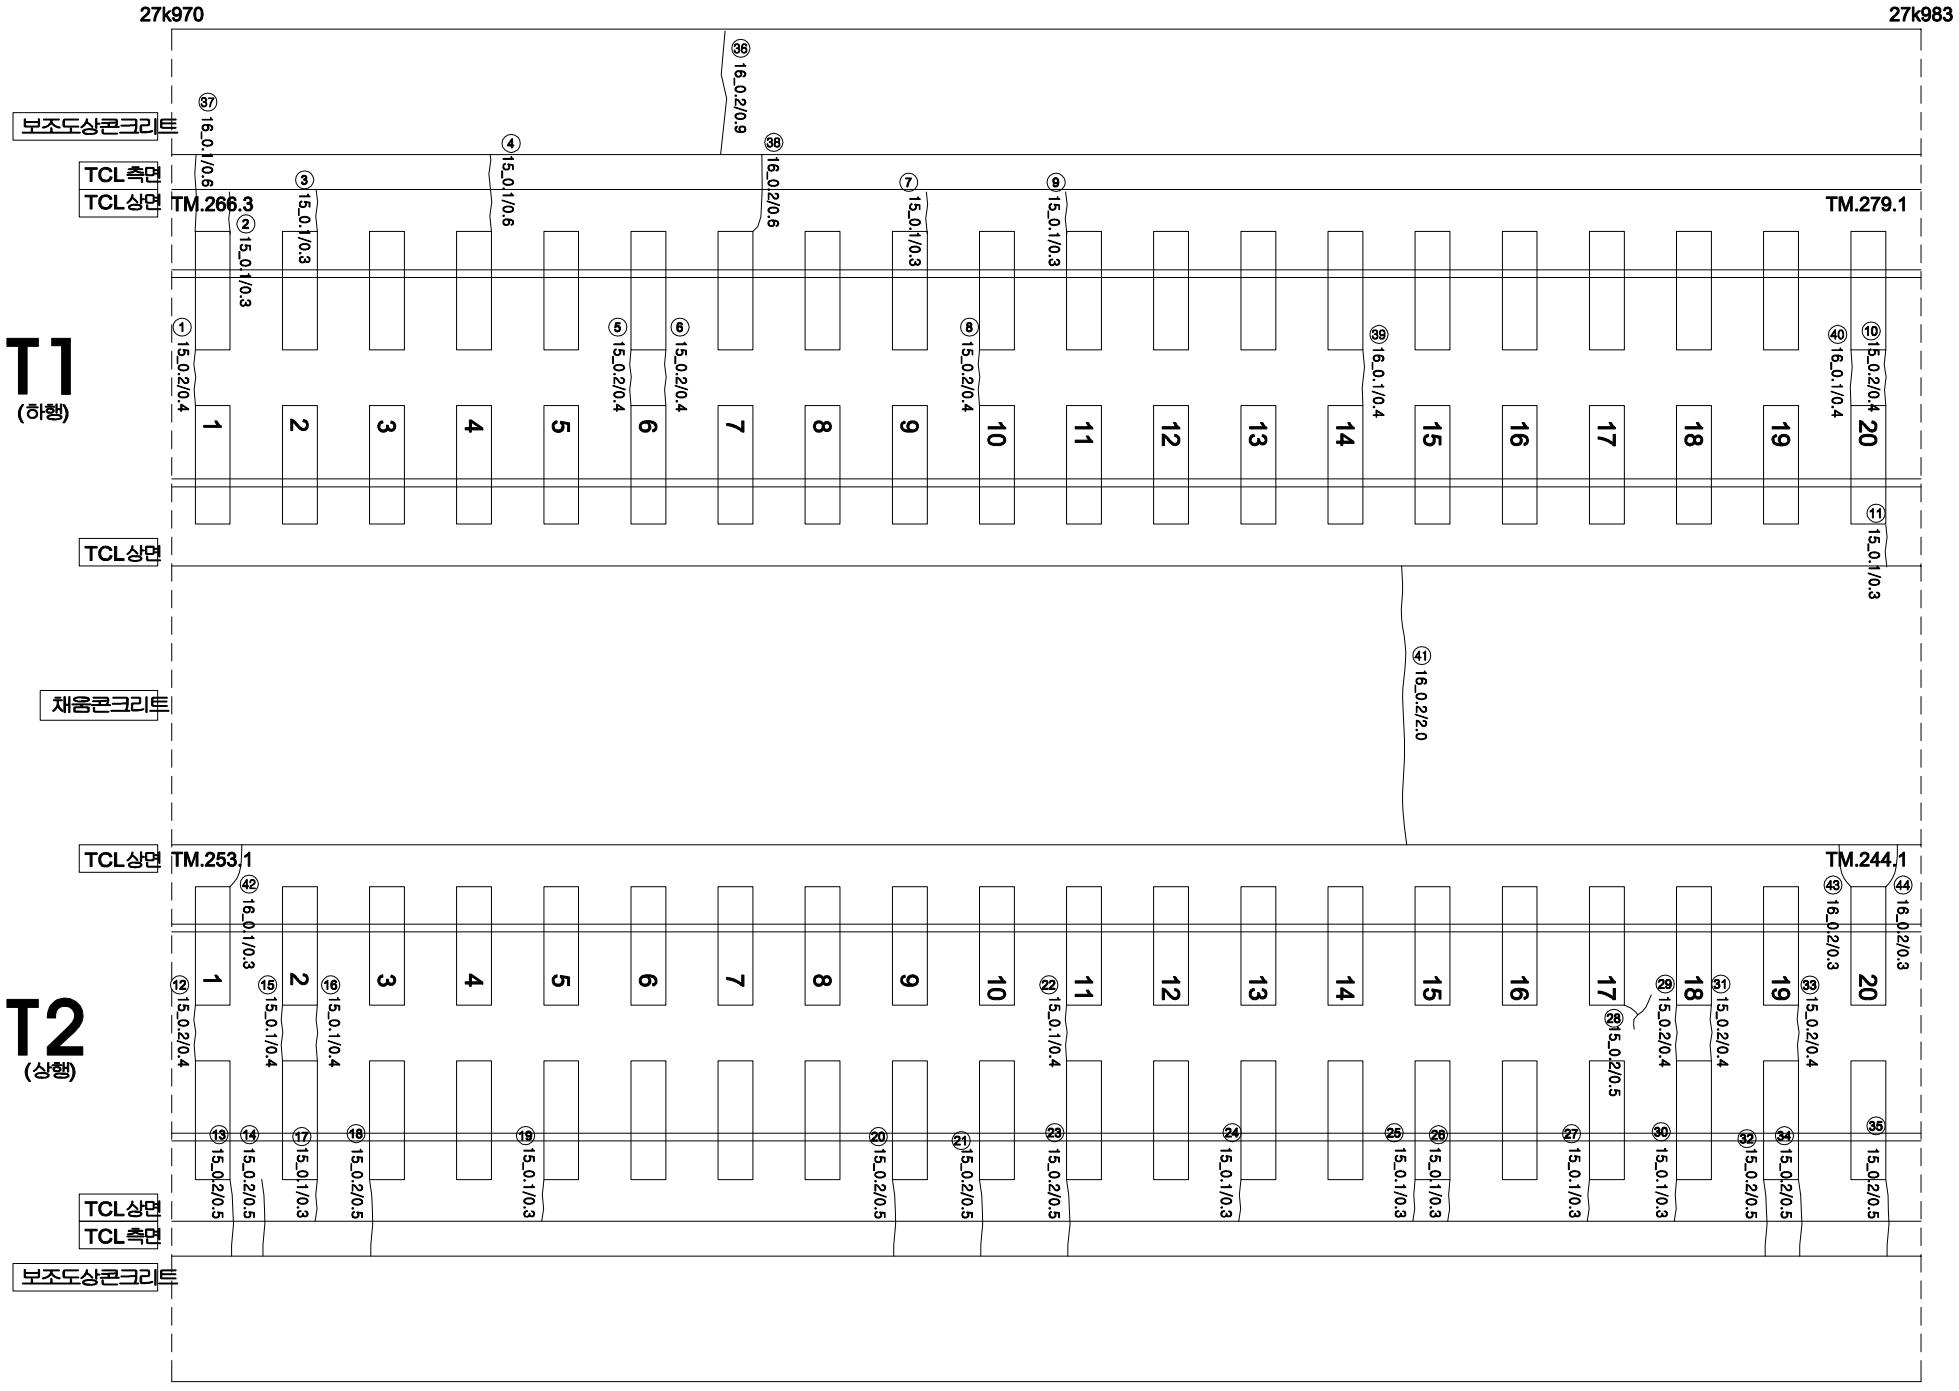
연번	손상	폭		연장		비고	연번	손상	폭		연장		비고
1	균열	0.2	㎜	0.4	m		56						
2	균열	0.1	㎜	0.3	m		57						
3	균열	0.1	㎜	0.3	m		58						
4	균열	0.1	㎜	0.6	m		59						
5	균열	0.2	㎜	0.4	m		60						
6	균열	0.2	㎜	0.4	m		61						
7	균열	0.1	㎜	0.3	m		62						
8	균열	0.2	㎜	0.4	m		63						
9	균열	0.1	㎜	0.3	m		64						
10	균열	0.2	㎜	0.4	m		65						
11	균열	0.1	㎜	0.3	m		66						
12	균열	0.2	㎜	0.4	m		67						
13	균열	0.2	㎜	0.5	m		68						
14	균열	0.2	㎜	0.5	m		69						
15	균열	0.1	㎜	0.4	m		70						
16	균열	0.1	㎜	0.4	m		71						
17	균열	0.1	㎜	0.3	m		72						
18	균열	0.2	㎜	0.5	m		73						
19	균열	0.1	㎜	0.3	m		74						
20	균열	0.2	㎜	0.5	m		75						
21	균열	0.2	㎜	0.5	m		76						
22	균열	0.1	㎜	0.4	m		77						
23	균열	0.2	㎜	0.5	m		78						
24	균열	0.1	㎜	0.3	m		79						
25	균열	0.1	㎜	0.3	m		80						
26	균열	0.1	㎜	0.3	m		81						
27	균열	0.1	㎜	0.3	m		82						
28	균열	0.2	㎜	0.5	m		83						
29	균열	0.2	㎜	0.4	m		84						
30	균열	0.1	㎜	0.3	m		85						
31	균열	0.2	㎜	0.4	m		86						
32	균열	0.2	㎜	0.5	m		87						
33	균열	0.2	㎜	0.4	m		88

34	균열	0.2	㎜	0.5	m		89						
35	균열	0.2	㎜	0.5	m		90						
36	균열	0.2	㎜	0.9	m		91						
37	균열	0.1	㎜	0.6	m		92						
38	균열	0.2	㎜	0.6	m		93						
39	균열	0.1	㎜	0.4	m		94						
40	균열	0.1	㎜	0.4	m		95						
41	균열	0.2	㎜	2.0	m		96						
42	균열	0.1	㎜	0.3	m		97						
43	균열	0.2	㎜	0.3	m		98						
44	균열	0.2	㎜	0.3	m		99						
45							100						
46							101						
47							102						
48							103						
49							104						
50							105						
51							106						
52							107						
53							108						
54							109						
55							110
