외관조사망도 번호
U6_영곡터널_456(27k983~27k995)

호남고속선 영곡터널_456(27.983~27.995km, S456)

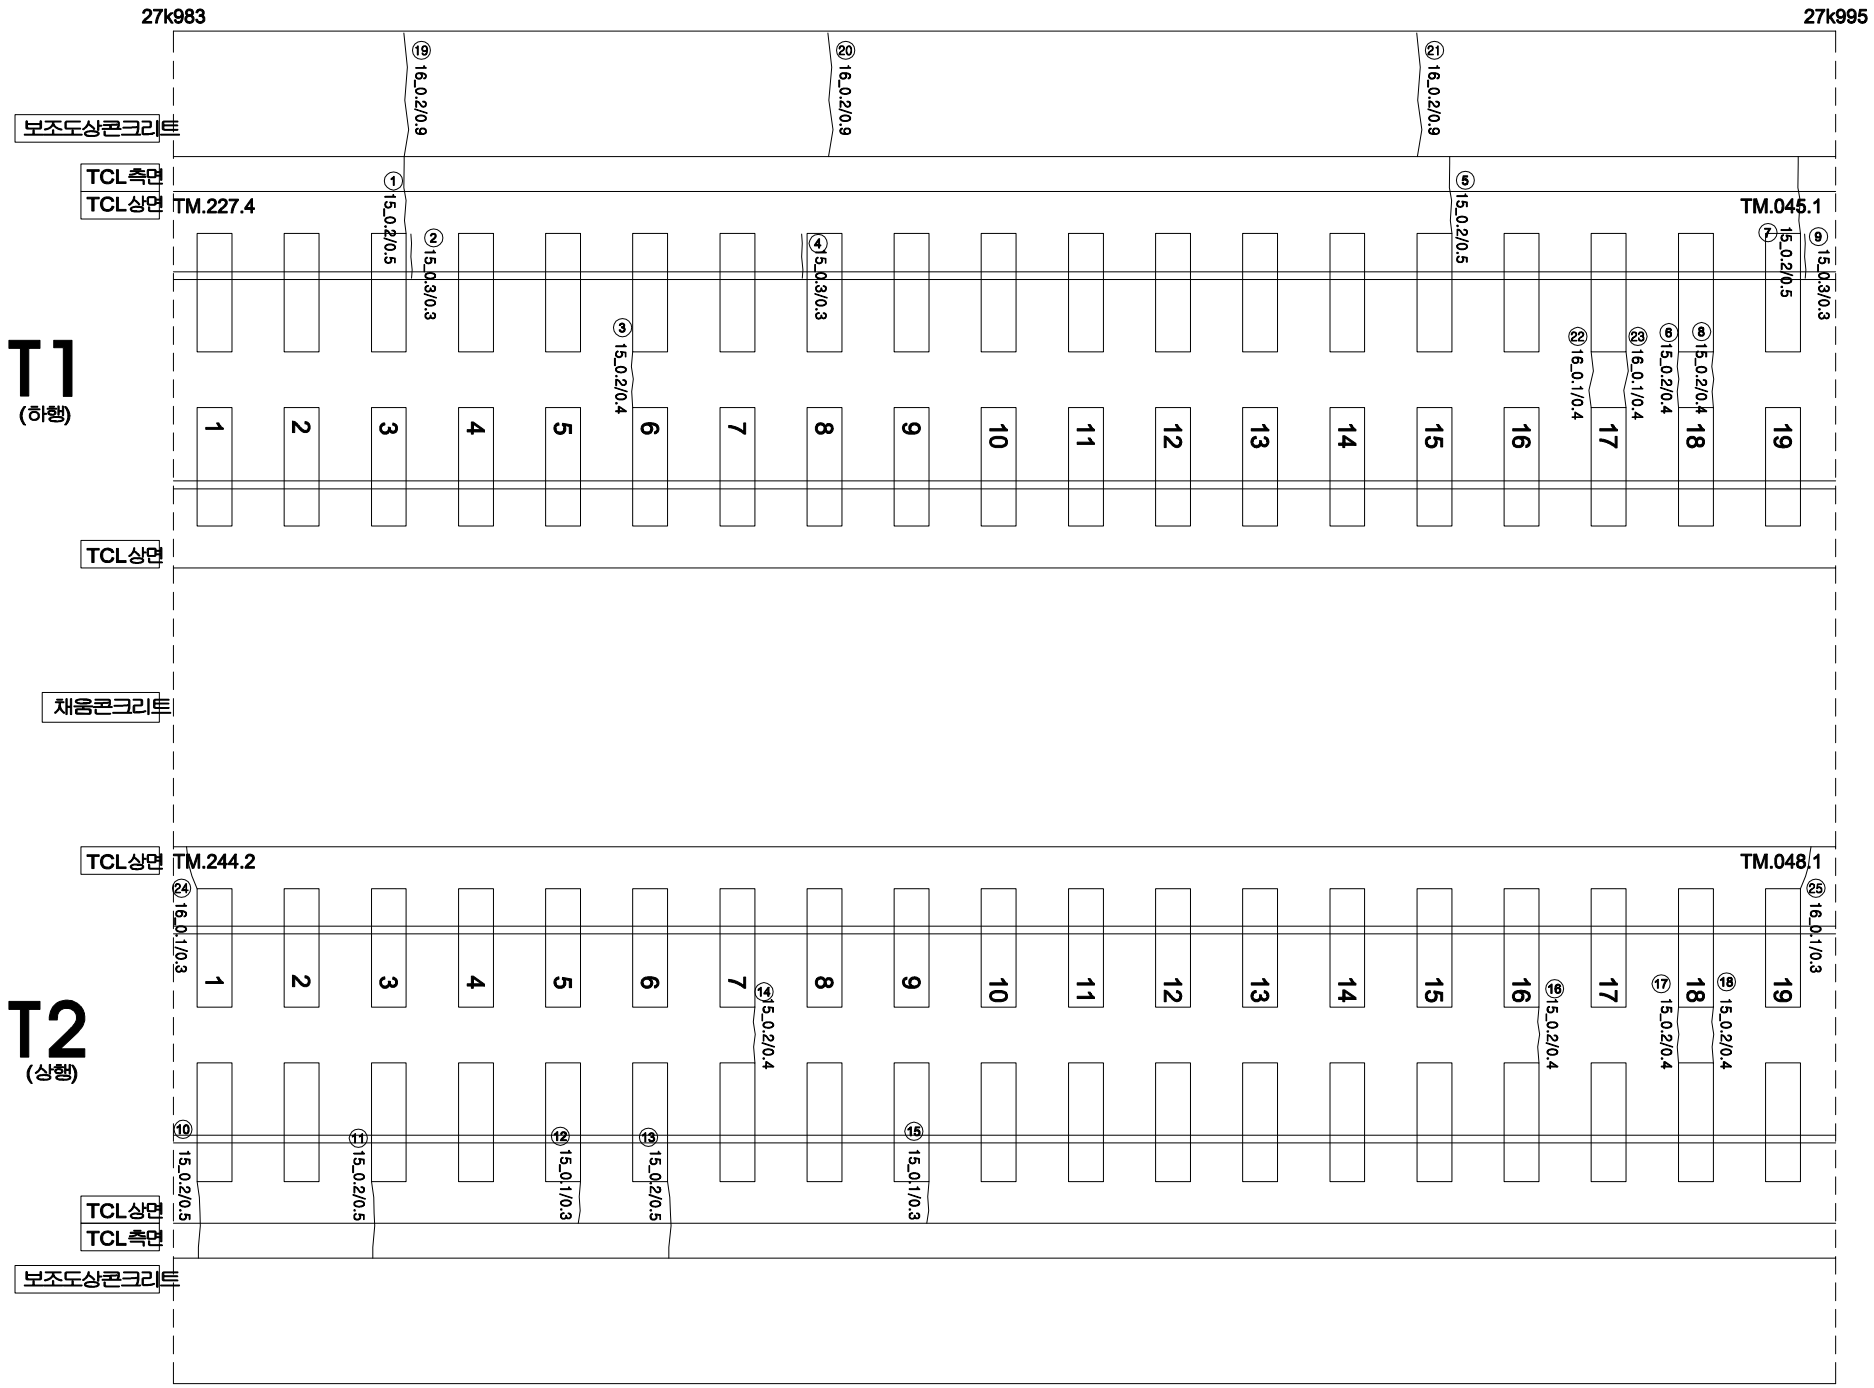
연번	손상	폭		연장		비고	연번	손상	폭		연장		비고
1	균열	0.2	㎜	0.5	m		56						
2	경계부 균열	0.3	㎜	0.3	m		57						
3	균열	0.2	㎜	0.4	m		58						
4	경계부 균열	0.3	㎜	0.3	m		59						
5	균열	0.2	㎜	0.5	m		60						
6	균열	0.2	㎜	0.4	m		61						
7	균열	0.2	㎜	0.4	m		62						
8	균열	0.2	㎜	0.5	m		63						
9	경계부 균열	0.3	㎜	0.3	m		64						
10	균열	0.2	㎜	0.5	m		65						
11	균열	0.2	㎜	0.5	m		66						
12	균열	0.1	㎜	0.3	m		67						
13	균열	0.2	㎜	0.5	m		68						
14	균열	0.2	㎜	0.4	m		69						
15	균열	0.1	㎜	0.3	m		70						
16	균열	0.2	㎜	0.4	m		71						
17	균열	0.2	㎜	0.4	m		72						
18	균열	0.2	㎜	0.4	m		73						
19	균열	0.2	㎜	0.9	m		74						
20	균열	0.2	㎜	0.9	m		75						
21	균열	0.2	㎜	0.9	m		76						
22	균열	0.1	㎜	0.4	m		77						
23	균열	0.1	㎜	0.4	m		78						
24	균열	0.1	㎜	0.3	m		79						
25	균열	0.1	㎜	0.3	m		80						
26							81						
27							82						
28							83						
29							84						
30							85						
31							86						
32							87						
33							88						
34							89						
35							90						
36							91						
37							92

38							93						
39							94						
40							95						
41							96						
42							97						
43							98						
44							99						
45							100						
46							101						
47							102						
48							103						
49							104						
50							105						
51							106						
52							107						
53							108						
54							109						
55							110
