호남고속선 영곡터널_458(28.008~28.020km, S458)

외관조사망도 번호
U6_영곡터널_458(28k008~28k020)

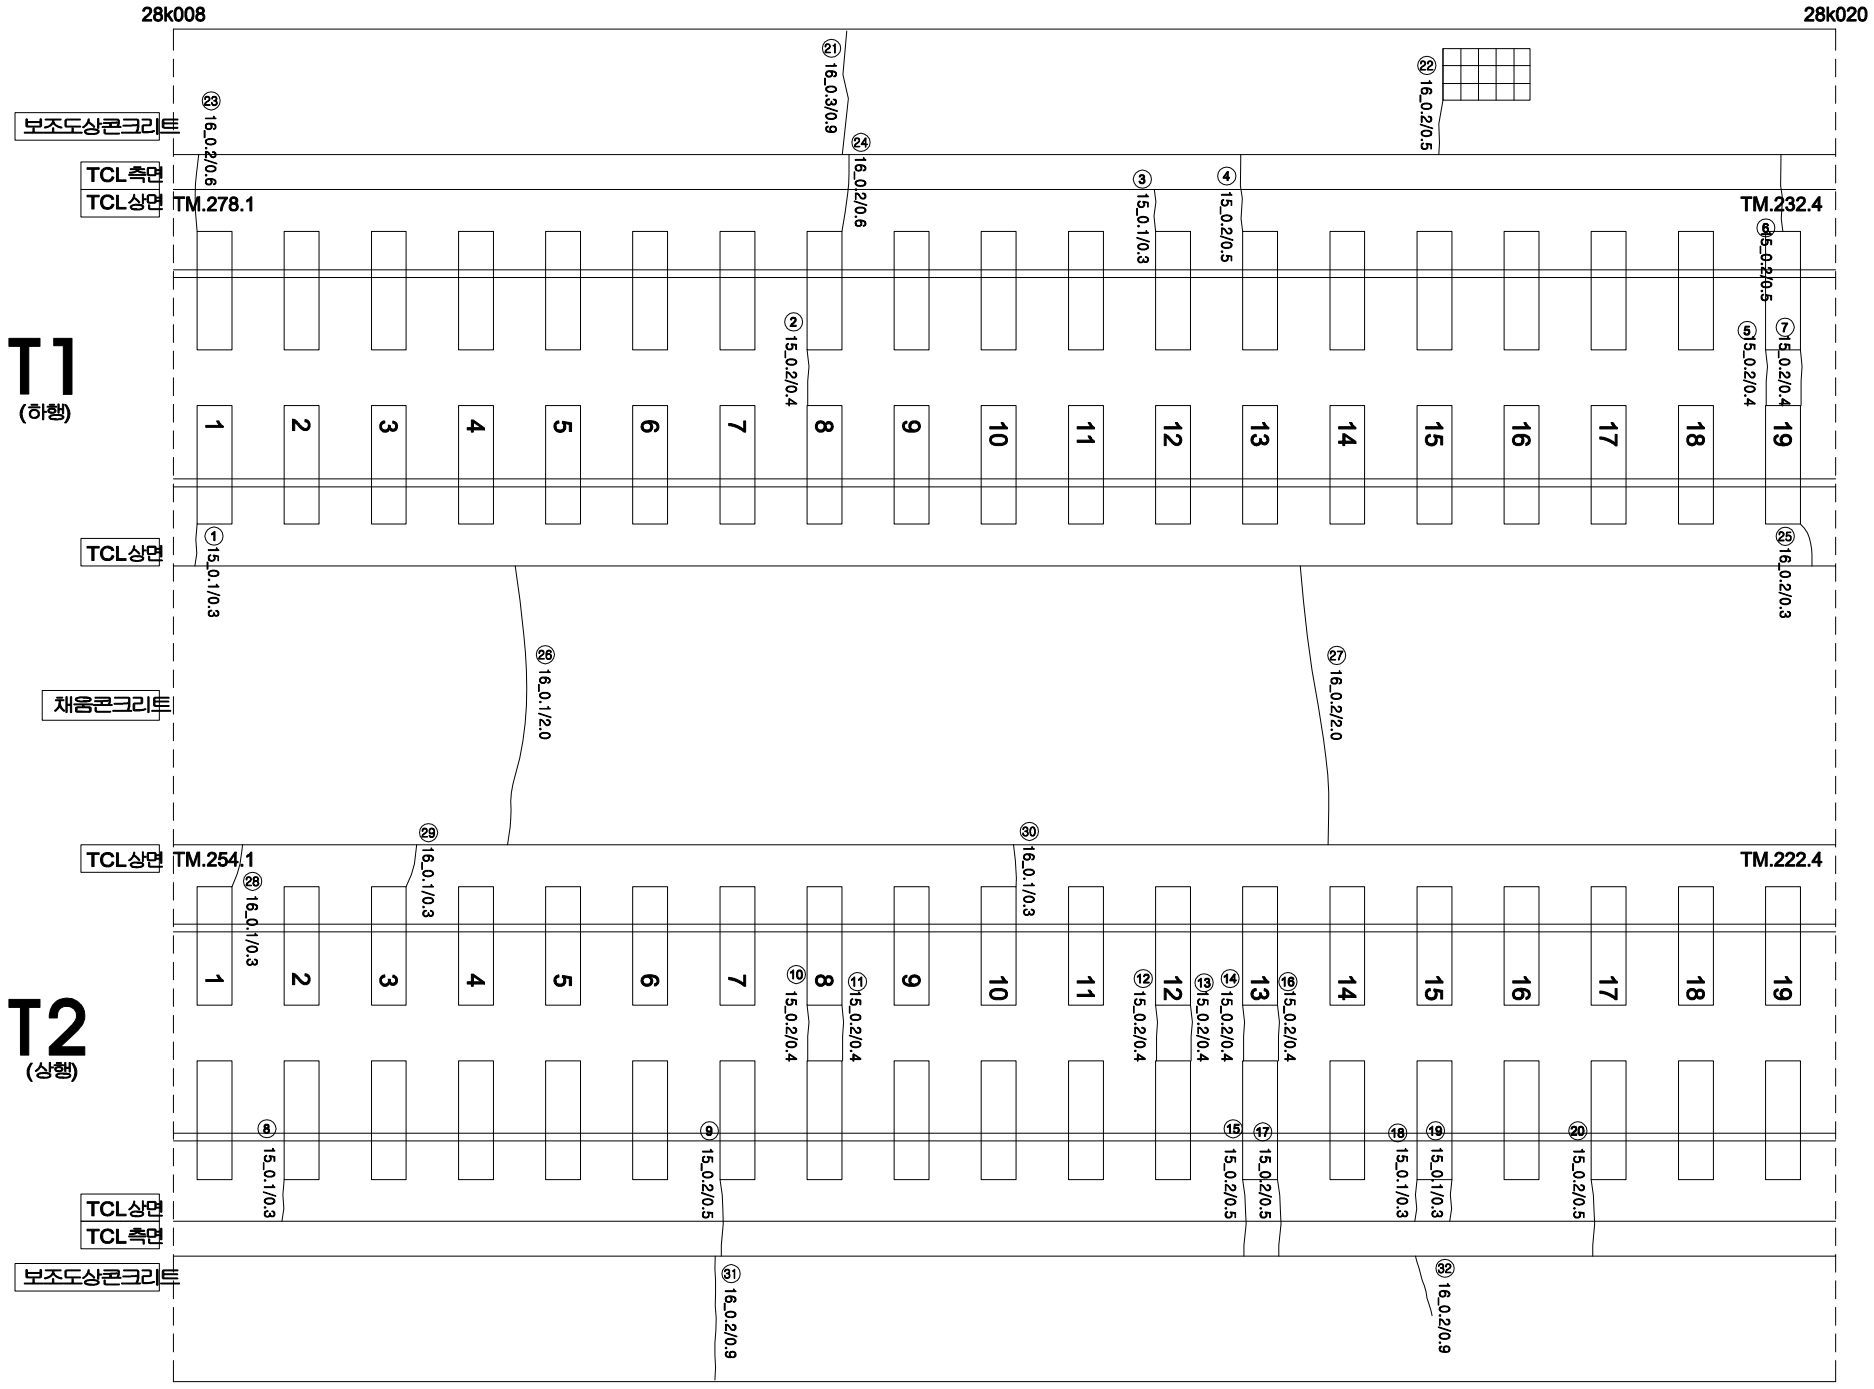
연번	손상	폭		연장		비고	연번	손상	폭		연장		비고
1	균열	0.1	㎜	0.3	m		56						
2	균열	0.2	㎜	0.4	m		57						
3	균열	0.1	㎜	0.3	m		58						
4	균열	0.2	㎜	0.5	m		59						
5	균열	0.2	㎜	0.4	m		60						
6	균열	0.2	㎜	0.5	m		61						
7	균열	0.2	㎜	0.4	m		62						
8	균열	0.1	㎜	0.3	m		63						
9	균열	0.2	㎜	0.5	m		64						
10	균열	0.2	㎜	0.4	m		65						
11	균열	0.2	㎜	0.4	m		66						
12	균열	0.2	㎜	0.4	m		67						
13	균열	0.2	㎜	0.4	m		68						
14	균열	0.2	㎜	0.4	m		69						
15	균열	0.2	㎜	0.5	m		70						
16	균열	0.2	㎜	0.4	m		71						
17	균열	0.2	㎜	0.5	m		72						
18	균열	0.1	㎜	0.3	m		73						
19	균열	0.1	㎜	0.3	m		74						
20	균열	0.2	㎜	0.5	m		75						
21	균열	0.3	㎜	0.9	m		76						
22	균열	0.2	㎜	0.5	m		77						
23	균열	0.2	㎜	0.6	m		78						
24	균열	0.2	㎜	0.6	m		79						
25	균열	0.2	㎜	0.3	m		80						
26	균열	0.1	㎜	2.0	m		81						
27	균열	0.2	㎜	2.0	m		82						
28	균열	0.1	㎜	0.3	m		83						
29	균열	0.1	㎜	0.3	m		84						
30	균열	0.1	㎜	0.3	m		85						
31	균열	0.2	㎜	0.9	m		86						
32	균열	0.2	㎜	0.9	m		87						
33							88
