호남고속선 영곡터널_461(28.045~28.058km, S461)

외관조사망도 번호
U6_영곡터널_461(28k045~28k058)

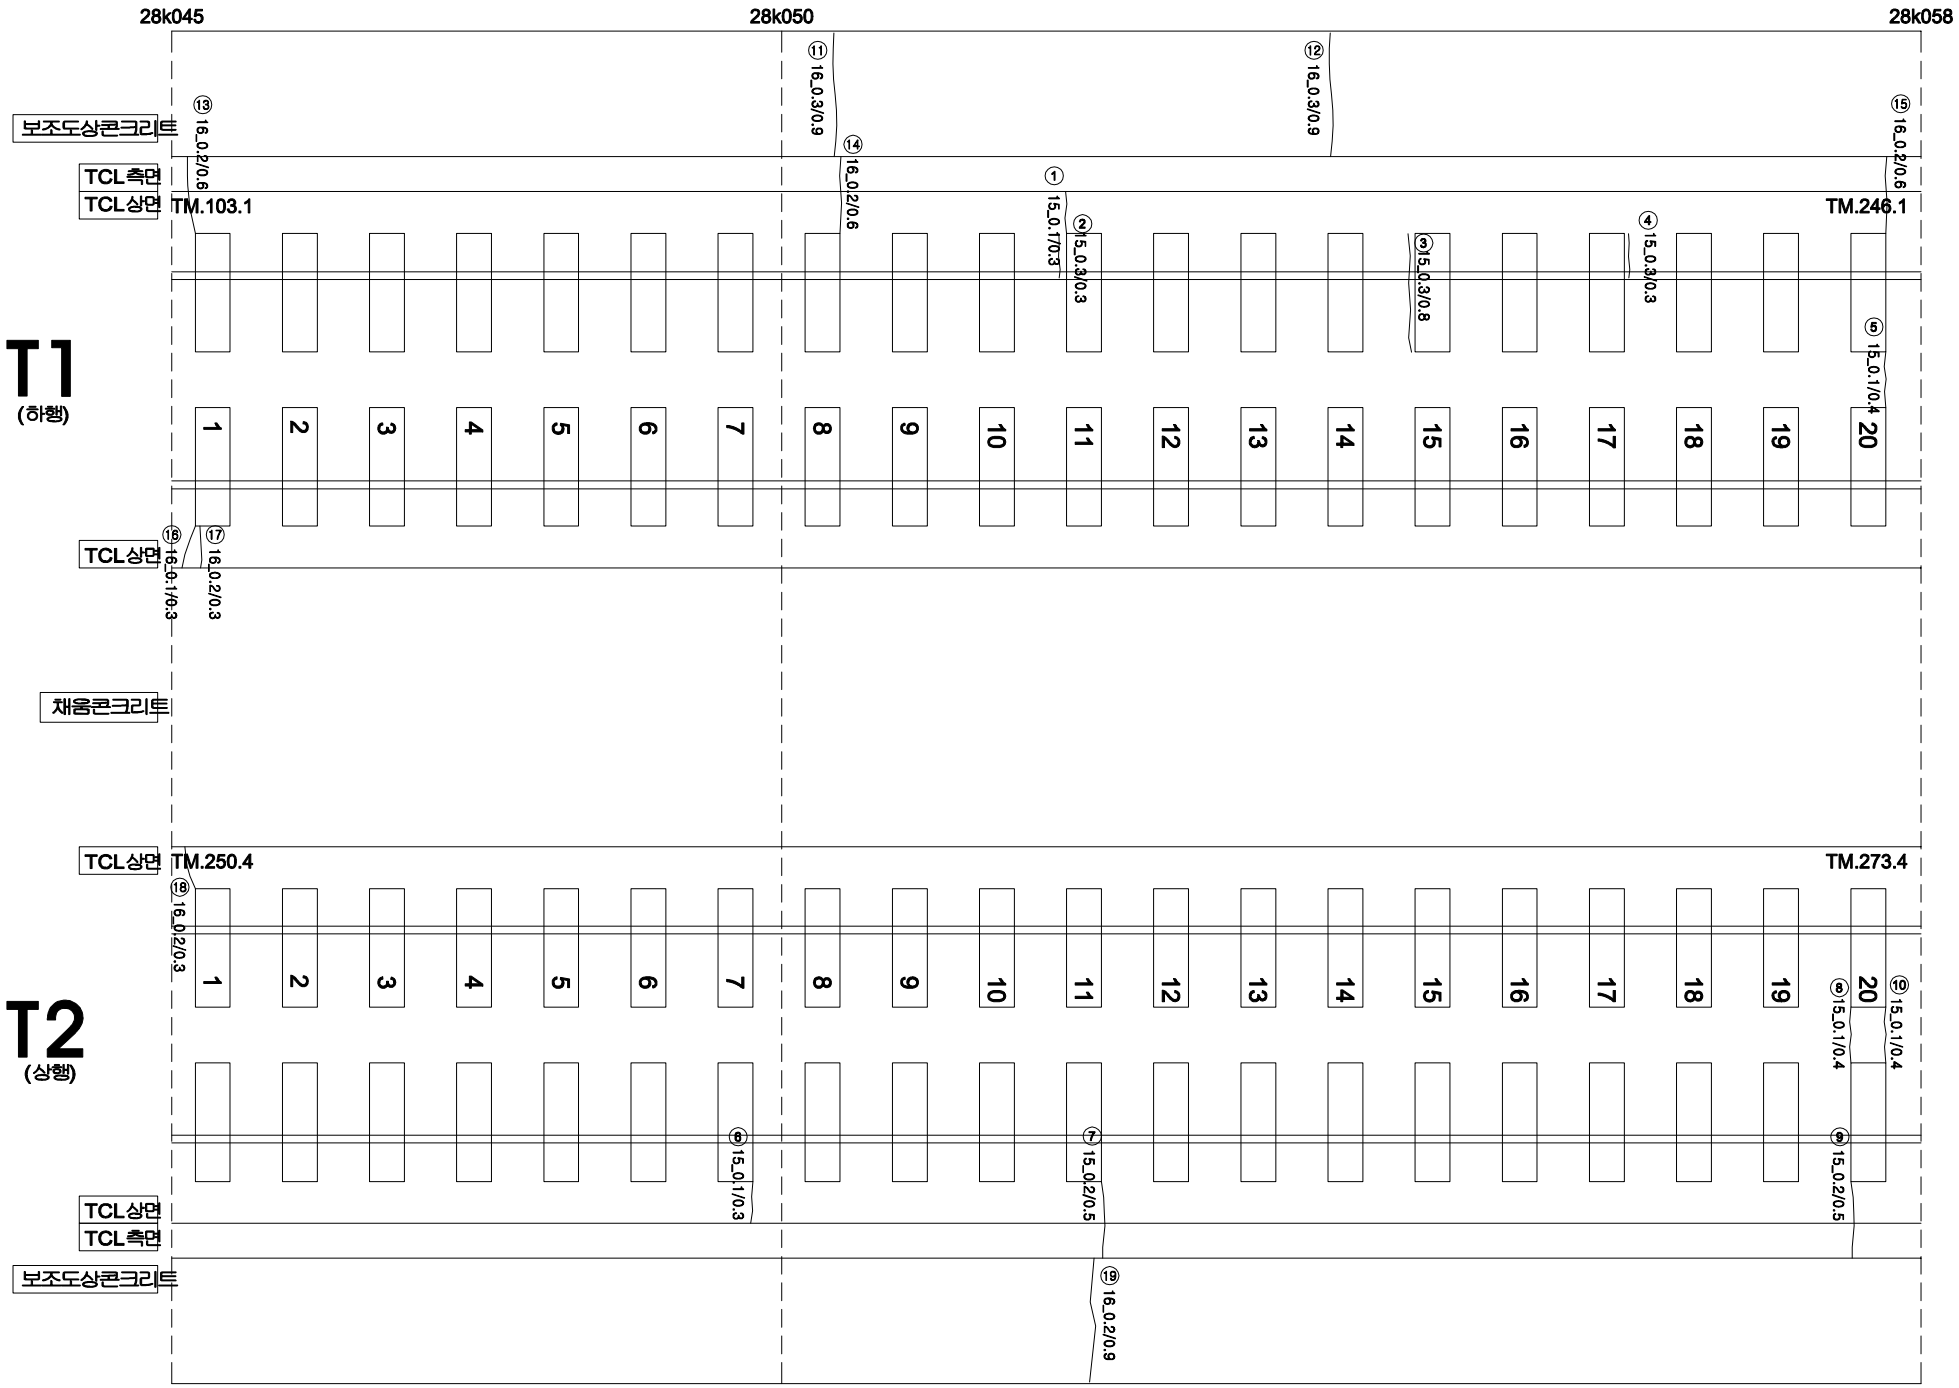
연번	손상	폭		연장		비고	연번	손상	폭		연장		비고
1	균열	0.1	㎜	0.3	m		56						
2	경계부 균열	0.3	㎜	0.3	m		57						
3	경계부 균열	0.3	㎜	0.8	m		58						
4	균열	0.3	㎜	0.3	m		59						
5	균열	0.1	㎜	0.4	m		60						
6	균열	0.1	㎜	0.3	m		61						
7	균열	0.2	㎜	0.5	m		62						
8	균열	0.1	㎜	0.4	m		63						
9	균열	0.2	㎜	0.5	m		64						
10	균열	0.1	㎜	0.4	m		65						
11	균열	0.3	㎜	0.9	m		66						
12	균열	0.3	㎜	0.9	m		67						
13	균열	0.2	㎜	0.6	m		68						
14	균열	0.2	㎜	0.6	m		69						
15	균열	0.2	㎜	0.6	m		70						
16	균열	0.1	㎜	0.3	m		71						
17	균열	0.2	㎜	0.3	m		72						
18	균열	0.2	㎜	0.3	m		73						
19	균열	0.2	㎜	0.9	m		74						
20							75						
21							76						
22							77						
23							78						
24							79						
25							80						
26							81						
27							82						
28							83						
29							84						
30							85						
31							86						
32							87						
33							88						
34							89						
35							90						
36							91						
37							92						
38							93						
39							94						
40							95						
41							96

42							97						
43							98						
44							99						
45							100						
46							101						
47							102						
48							103						
49							104						
50							105						
51							106						
52							107						
53							108						
54							109						
55							110
