외관조사망도 번호
U6_영곡터널_462(28k058~28k070)

호남고속선 영곡터널_462(28.058~28.070km, S462)

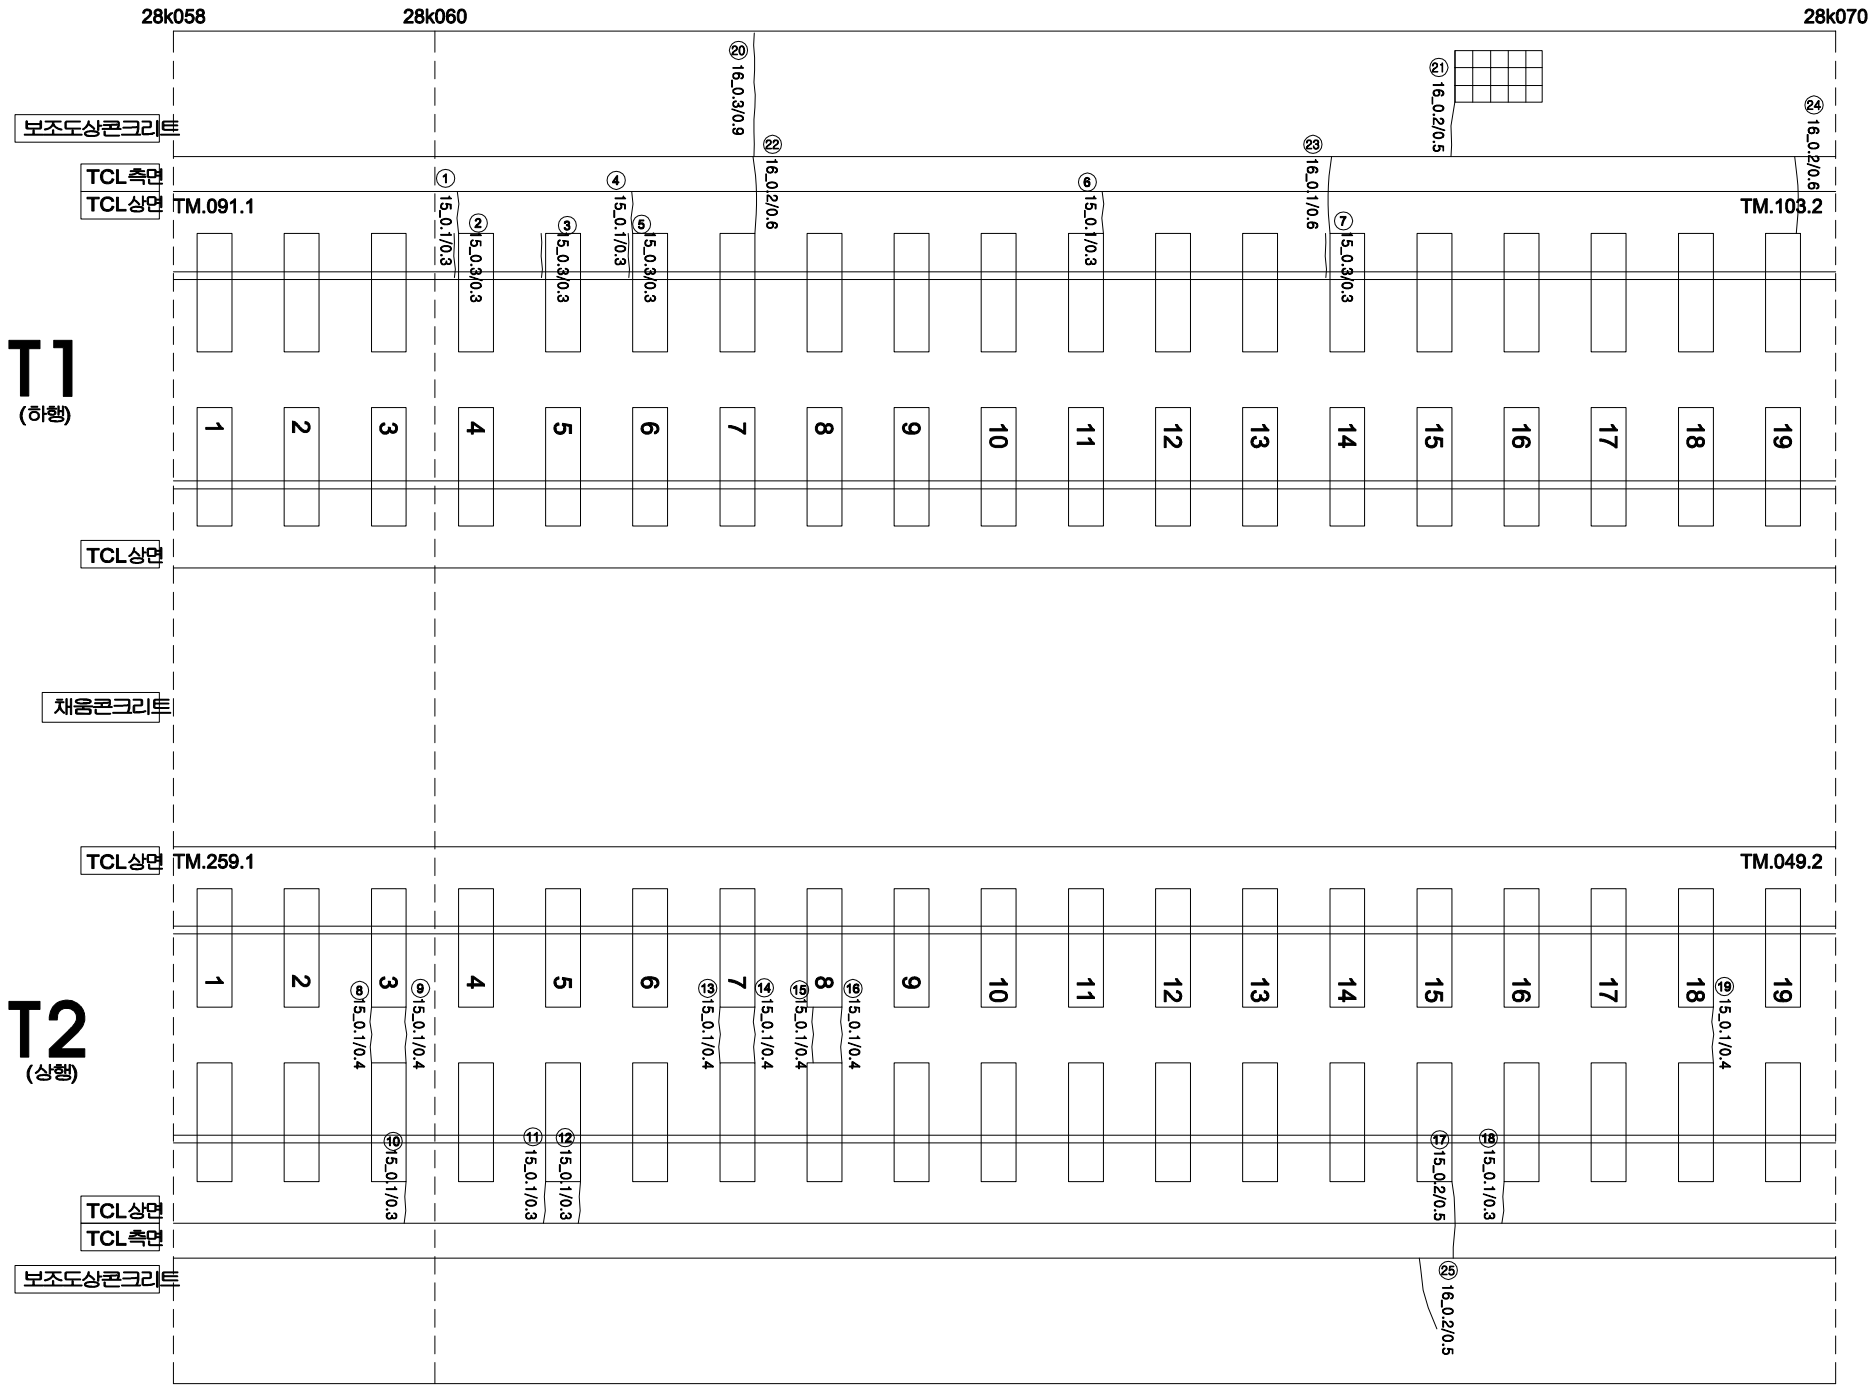
연번	손상	폭		연장		비고	연번	손상	폭		연장		비고
1	균열	0.1	㎜	0.3	m		56						
2	경계부 균열	0.3	㎜	0.3	m		57						
3	경계부 균열	0.3	㎜	0.3	m		58						
4	균열	0.1	㎜	0.3	m		59						
5	경계부 균열	0.3	㎜	0.3	m		60						
6	균열	0.1	㎜	0.3	m		61						
7	경계부 균열	0.3	㎜	0.3	m		62						
8	균열	0.1	㎜	0.4	m		63						
9	균열	0.1	㎜	0.4	m		64						
10	균열	0.1	㎜	0.3	m		65						
11	균열	0.1	㎜	0.3	m		66						
12	균열	0.1	㎜	0.3	m		67						
13	균열	0.1	㎜	0.4	m		68						
14	균열	0.1	㎜	0.4	m		69						
15	균열	0.1	㎜	0.4	m		70						
16	균열	0.1	㎜	0.4	m		71						
17	균열	0.2	㎜	0.5	m		72						
18	균열	0.1	㎜	0.3	m		73						
19	균열	0.1	㎜	0.4	m		74						
20	균열	0.3	㎜	0.9	m		75						
21	균열	0.2	㎜	0.5	m		76						
22	균열	0.2	㎜	0.6	m		77						
23	균열	0.1	㎜	0.6	m		78						
24	균열	0.2	㎜	0.6	m		79						
25	균열	0.2	㎜	0.5	m		80						
26							81						
27							82						
28							83						
29							84						
30							85						
31							86						
32							87						
33							88						
34							89						
35							90						
36							91						
37							92

38							93						
39							94						
40							95						
41							96						
42							97						
43							98						
44							99						
45							100						
46							101						
47							102						
48							103						
49							104						
50							105						
51							106						
52							107						
53							108						
54							109						
55							110
