호남고속선 영곡터널_463(28.070~28.083km, S463)

외관조사망도 번호
U6_영곡터널_463(28k070~28k083)

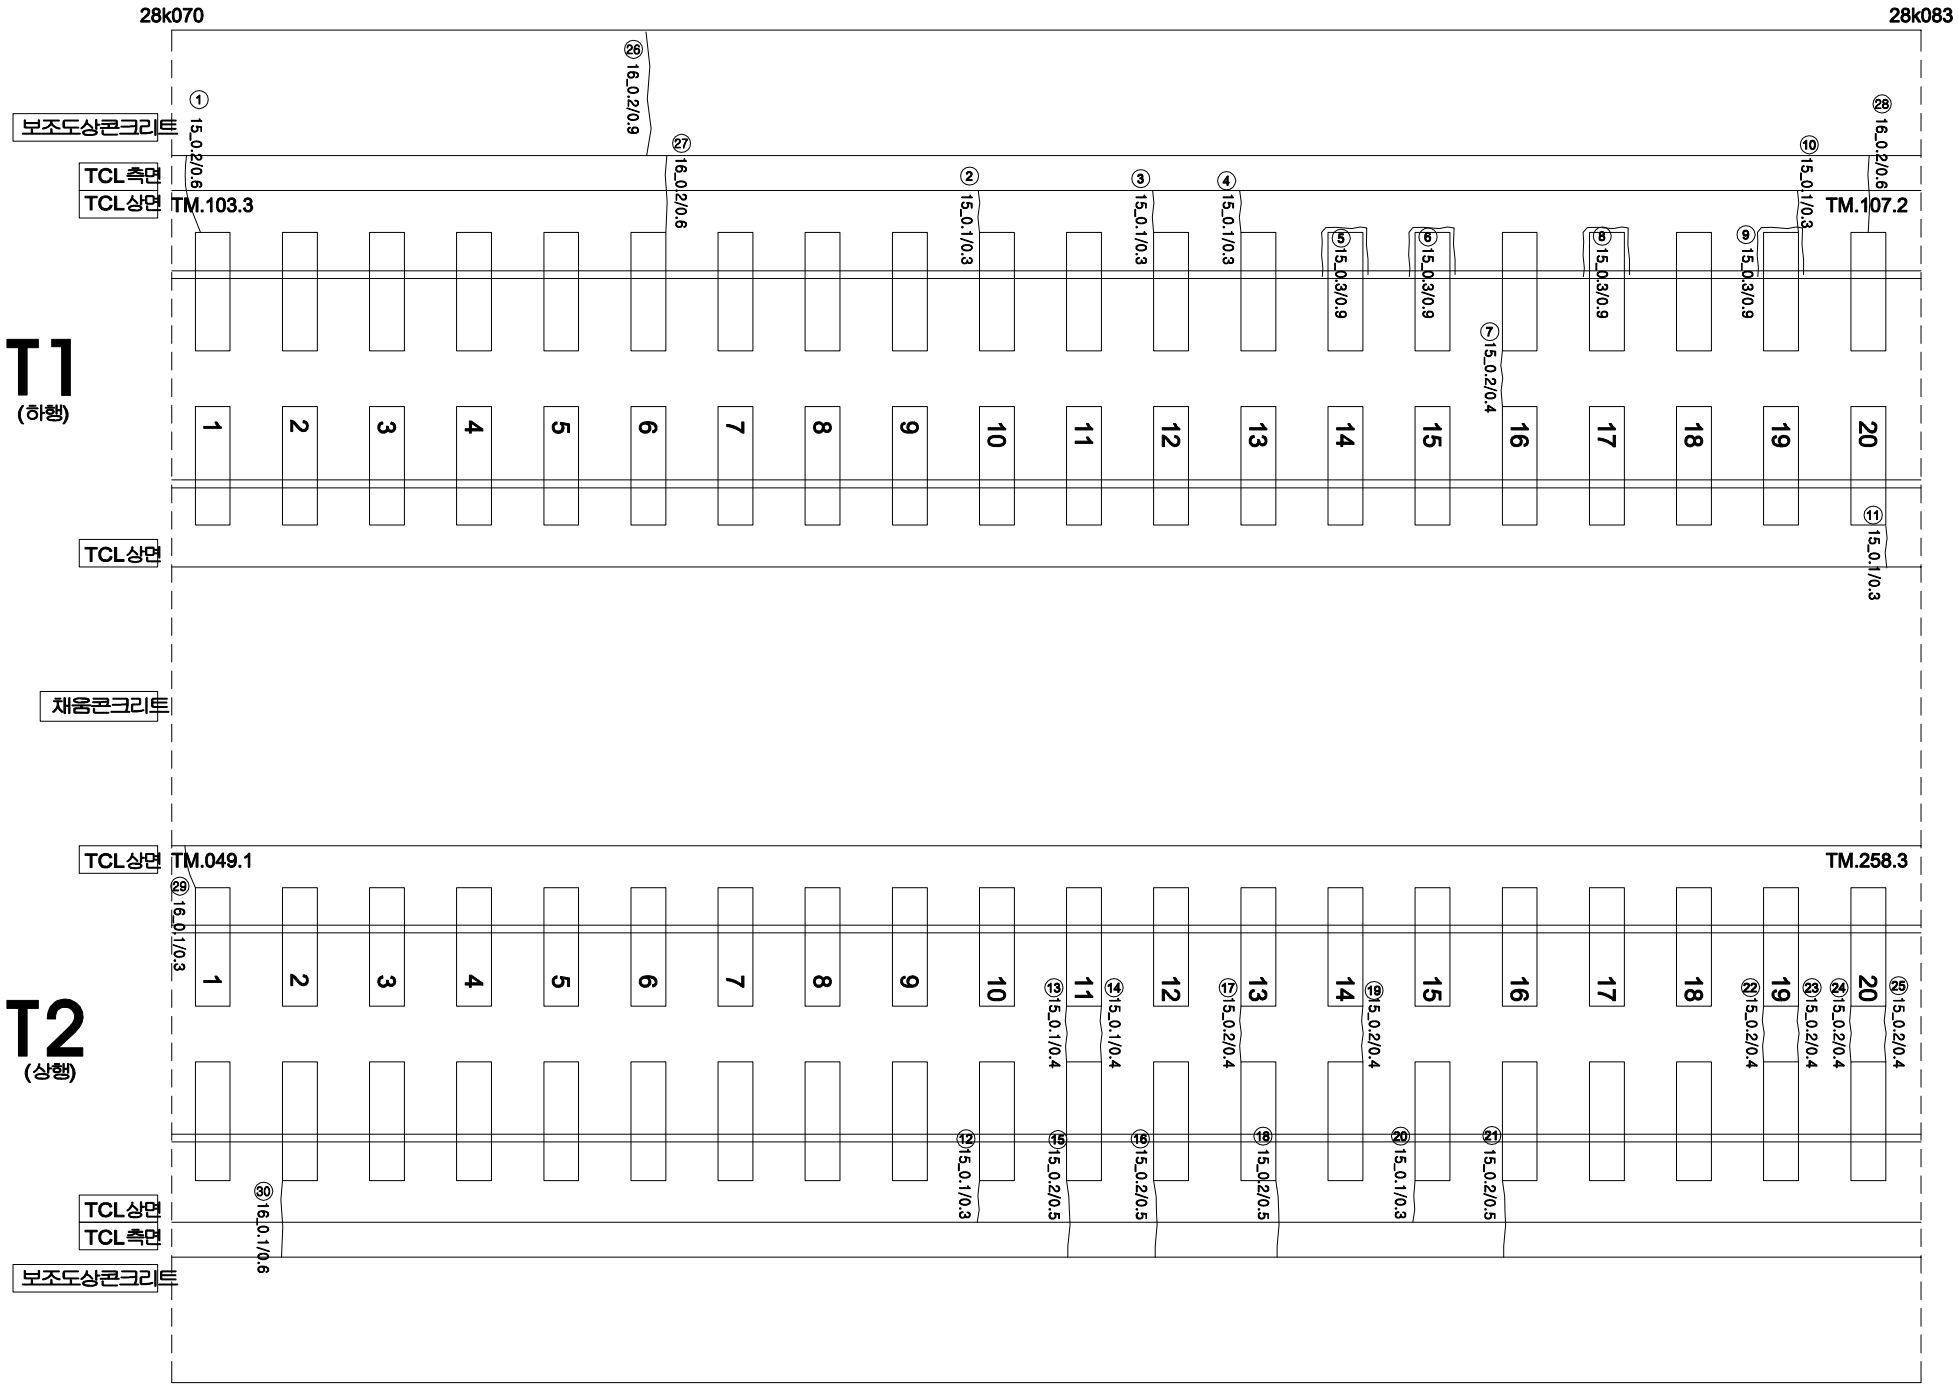
연번	손상	폭		연장		비고	연번	손상	폭		연장		비고
1	균열	0.2	㎜	0.6	m		56						
2	균열	0.1	㎜	0.3	m		57						
3	균열	0.1	㎜	0.3	m		58						
4	균열	0.1	㎜	0.3	m		59						
5	경계부 균열	0.3	㎜	0.9	m		60						
6	경계부 균열	0.3	㎜	0.9	m		61						
7	균열	0.2	㎜	0.4	m		62						
8	경계부 균열	0.3	㎜	0.9	m		63						
9	경계부 균열	0.3	㎜	0.9	m		64						
10	균열	0.1	㎜	0.3	m		65						
11	균열	0.1	㎜	0.3	m		66						
12	균열	0.1	㎜	0.3	m		67						
13	균열	0.1	㎜	0.4	m		68						
14	균열	0.1	㎜	0.4	m		69						
15	균열	0.2	㎜	0.5	m		70						
16	균열	0.2	㎜	0.5	m		71						
17	균열	0.2	㎜	0.4	m		72						
18	균열	0.2	㎜	0.5	m		73						
19	균열	0.2	㎜	0.4	m		74						
20	균열	0.1	㎜	0.3	m		75						
21	균열	0.2	㎜	0.5	m		76						
22	균열	0.2	㎜	0.4	m		77						
23	균열	0.2	㎜	0.4	m		78						
24	균열	0.2	㎜	0.4	m		79						
25	균열	0.2	㎜	0.4	m		80						
26	균열	0.2	㎜	0.9	m		81						
27	균열	0.2	㎜	0.6	m		82						
28	균열	0.2	㎜	0.6	m		83						
29	균열	0.1	㎜	0.3	m		84						
30	균열	0.1	㎜	0.6	m		85						
31							86						
32							87						
33							88						
34							89
