외관조사망도 번호
U6_영곡터널_466(28k108~28k120)

호남고속선 영곡터널_466(28.108~28.120km, S466)

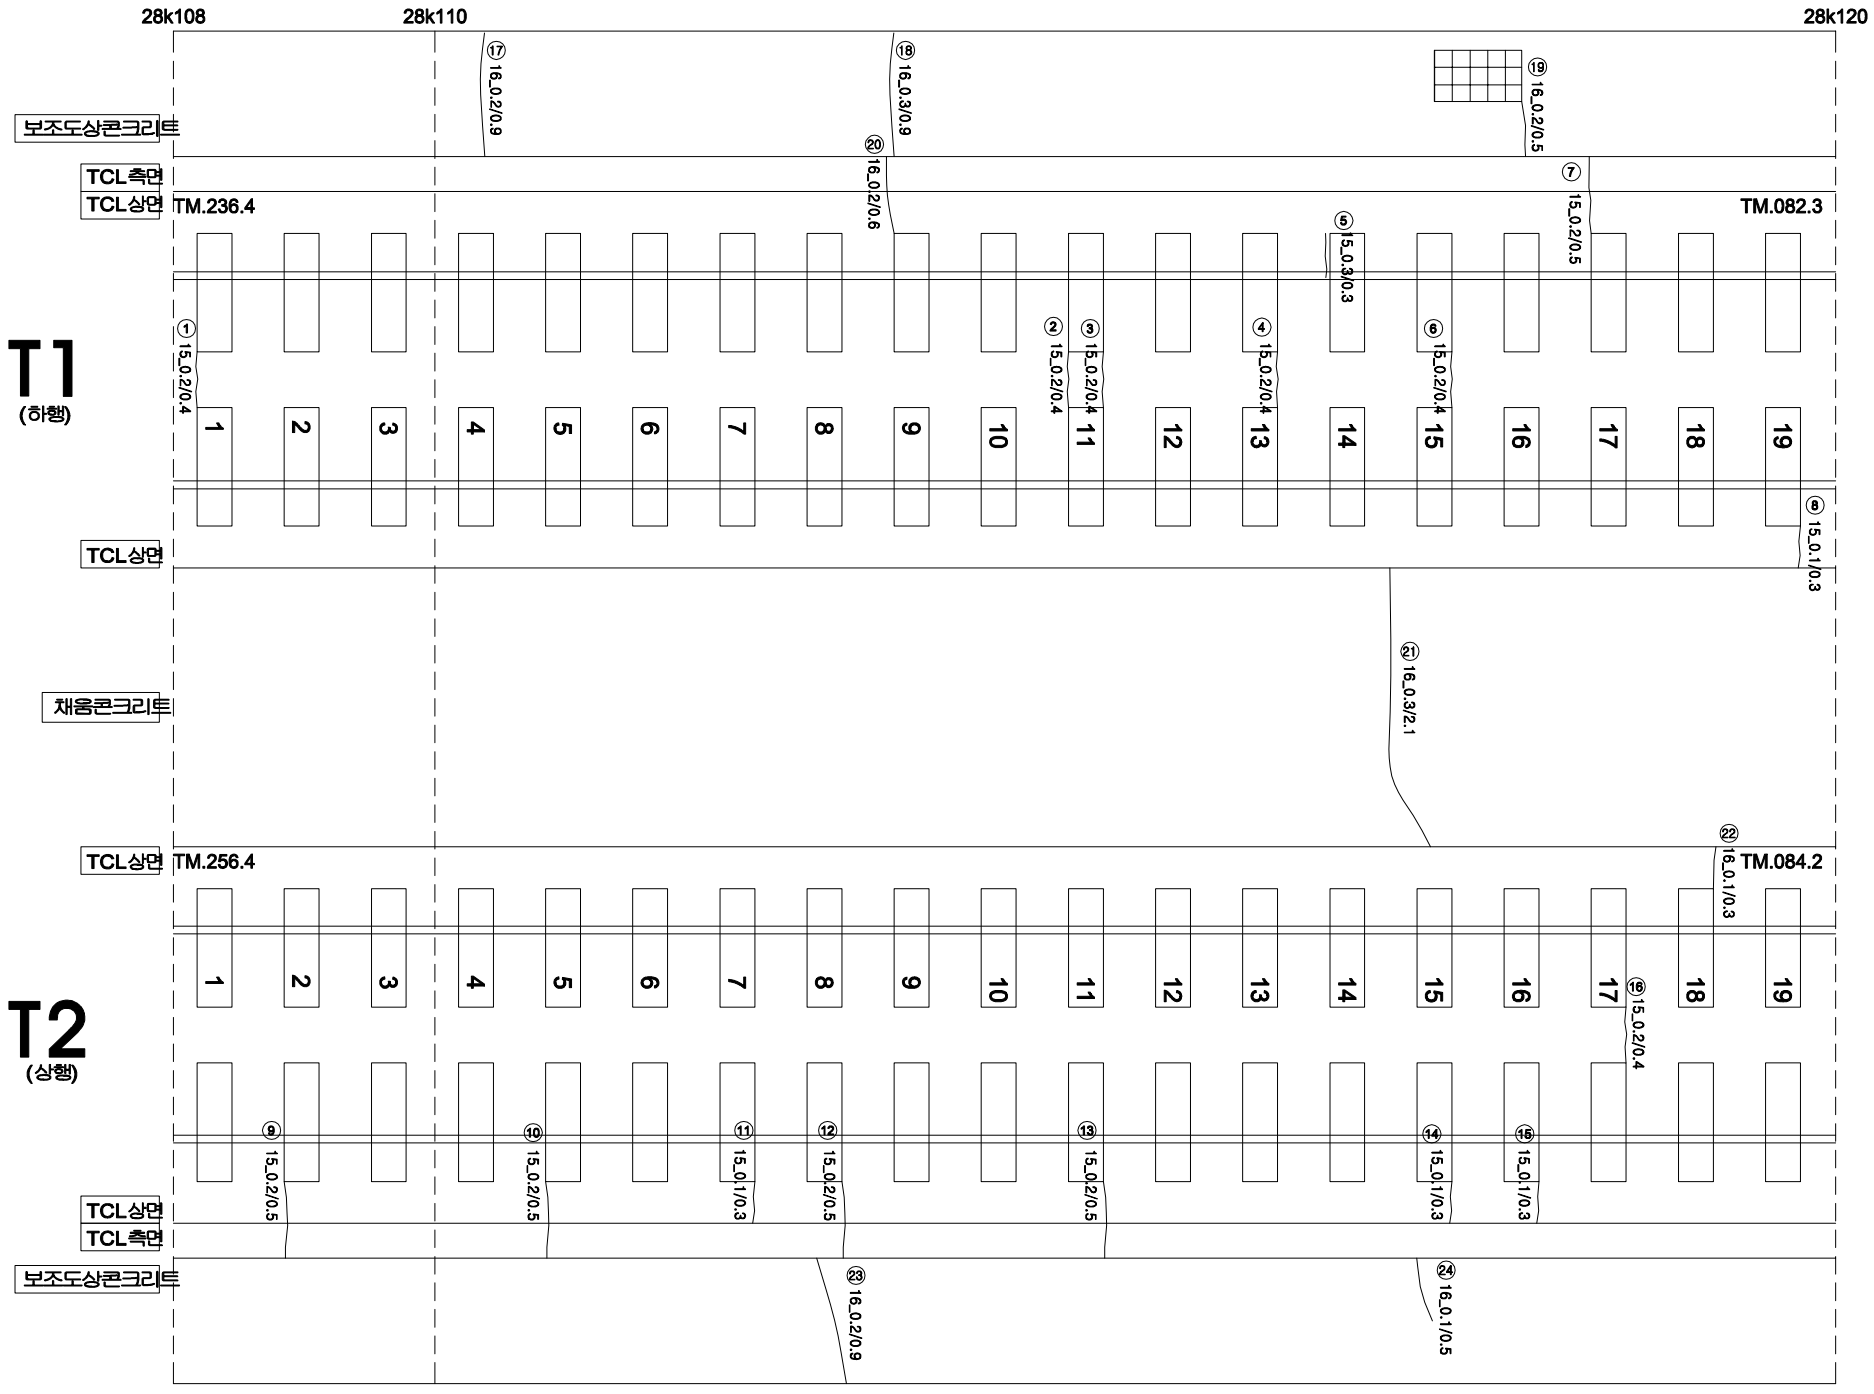
연번	손상	폭		연장		비고	연번	손상	폭		연장		비고
1	균열	0.2	㎜	0.4	m		56						
2	균열	0.2	㎜	0.4	m		57						
3	균열	0.2	㎜	0.4	m		58						
4	균열	0.2	㎜	0.4	m		59						
5	경계부 균열	0.3	㎜	0.3	m		60						
6	균열	0.2	㎜	0.4	m		61						
7	균열	0.2	㎜	0.5	m		62						
8	균열	0.1	㎜	0.3	m		63						
9	균열	0.2	㎜	0.5	m		64						
10	균열	0.2	㎜	0.5	m		65						
11	균열	0.1	㎜	0.3	m		66						
12	균열	0.2	㎜	0.5	m		67						
13	균열	0.2	㎜	0.5	m		68						
14	균열	0.1	㎜	0.3	m		69						
15	균열	0.1	㎜	0.3	m		70						
16	균열	0.2	㎜	0.4	m		71						
17	균열	0.2	㎜	0.9	m		72						
18	균열	0.3	㎜	0.9	m		73						
19	균열	0.2	㎜	0.5	m		74						
20	균열	0.2	㎜	0.6	m		75						
21	균열	0.3	㎜	2.1	m		76						
22	균열	0.1	㎜	0.3	m		77						
23	균열	0.3	㎜	0.9	m	폭감소	78						
24	균열	0.1	㎜	0.5	m		79						
25							80						
26							81						
27							82						
28							83						
29							84						
30							85						
31							86						
32							87						
33							88						
34							89						
35							90						
36							91						
37							92						
38							93

39							94						
40							95						
41							96						
42							97						
43							98						
44							99						
45							100						
46							101						
47							102						
48							103						
49							104						
50							105						
51							106						
52							107						
53							108						
54							109						
55							110
