외관조사망도 번호
U6_영곡터널_468(28k133~28k145)

호남고속선 영곡터널_468(28.133~28.145km, S468)

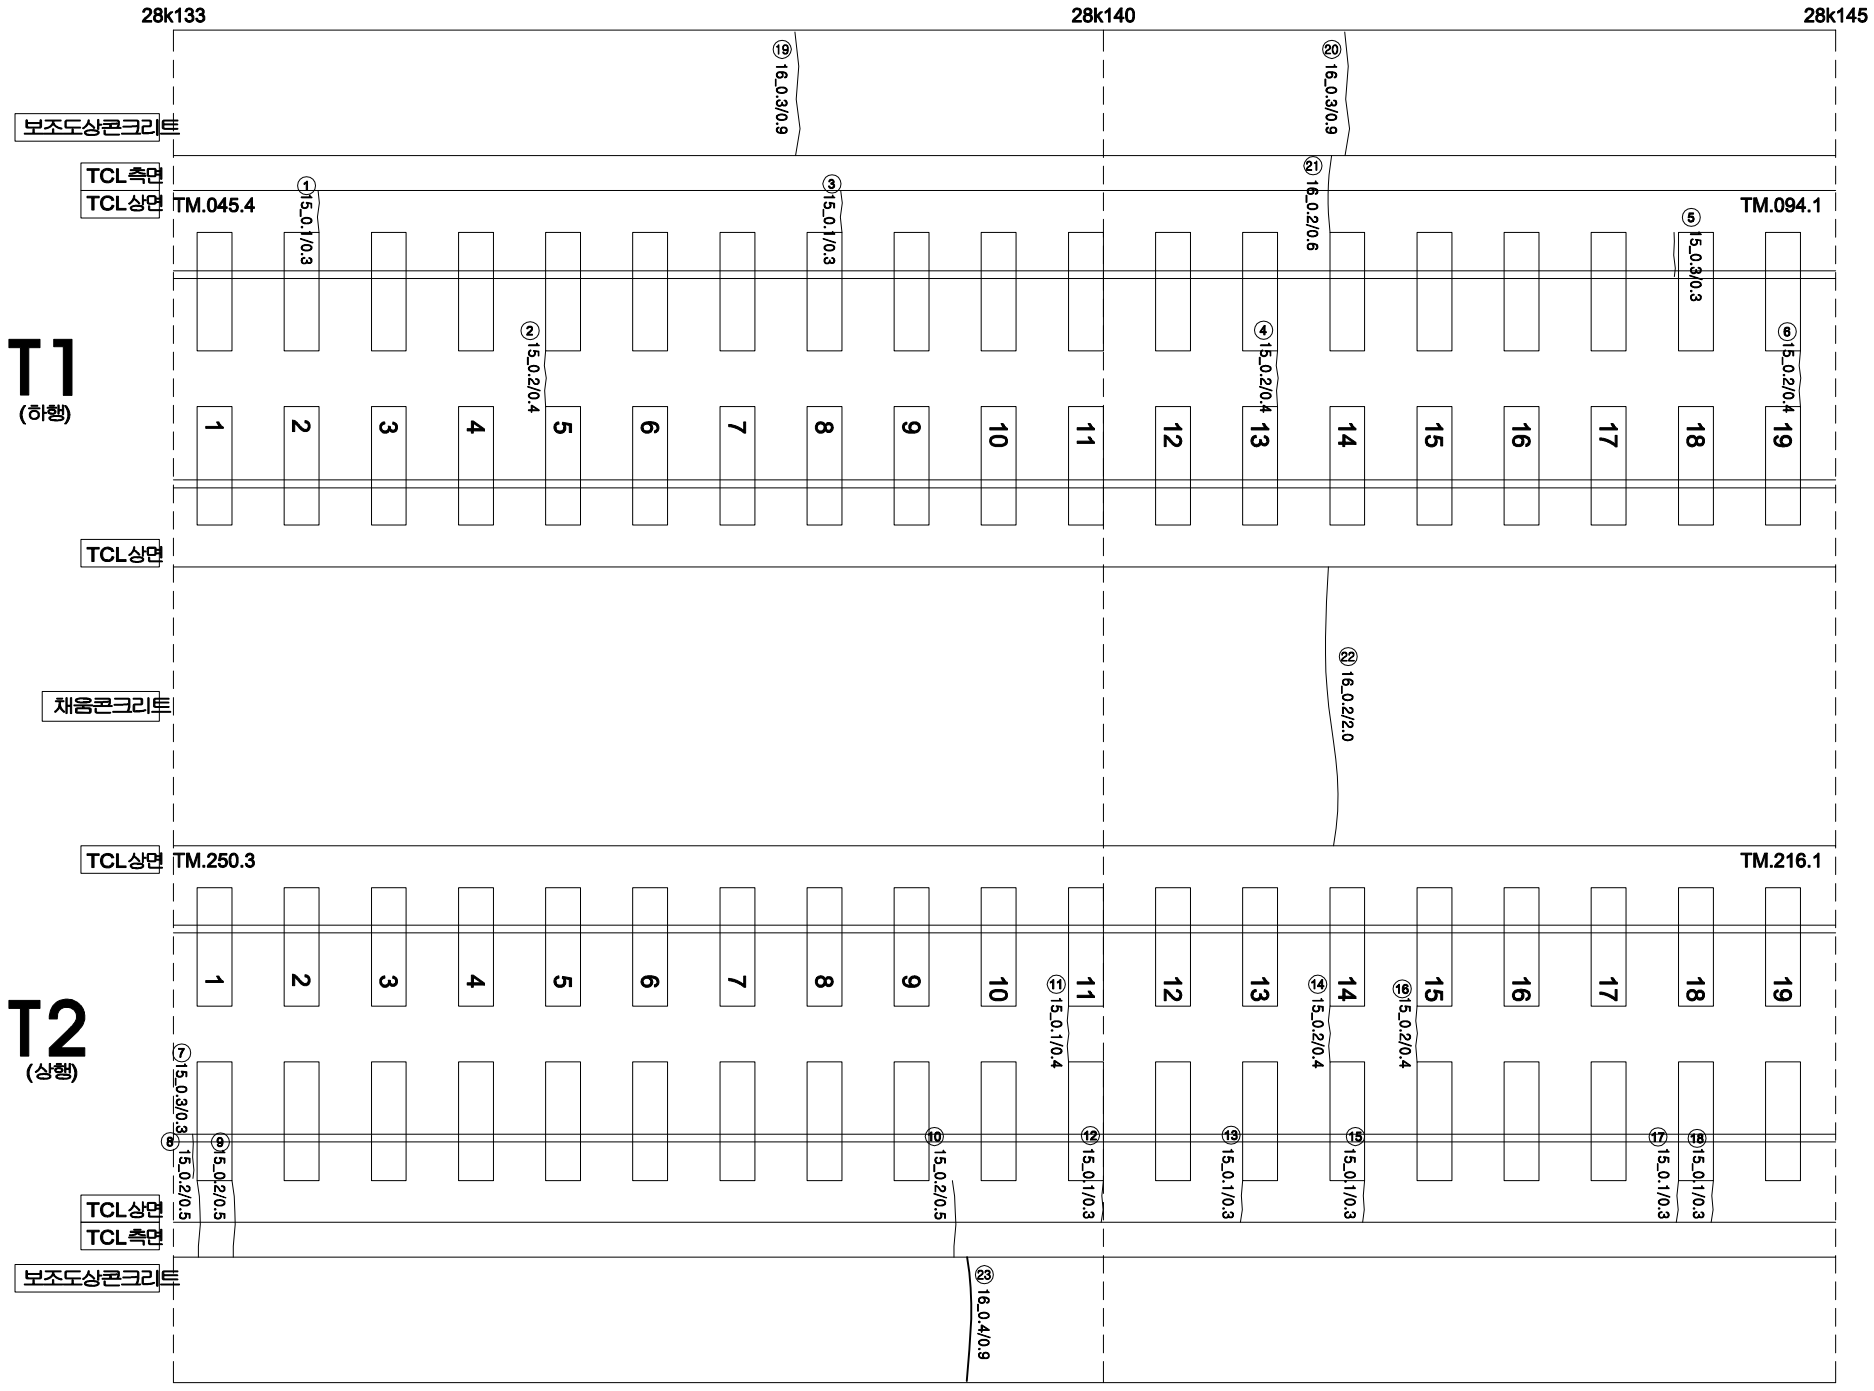
연번	손상	폭		연장		비고	연번	손상	폭		연장		비고
1	균열	0.1	㎜	0.3	m		56						
2	균열	0.2	㎜	0.4	m		57						
3	균열	0.1	㎜	0.3	m		58						
4	균열	0.2	㎜	0.4	m		59						
5	경계부 균열	0.3	㎜	0.3	m		60						
6	균열	0.2	㎜	0.4	m		61						
7	균열	0.3	㎜	0.3	m		62						
8	균열	0.2	㎜	0.5	m		63						
9	균열	0.2	㎜	0.5	m		64						
10	균열	0.2	㎜	0.5	m		65						
11	균열	0.1	㎜	0.4	m		66						
12	균열	0.1	㎜	0.3	m		67						
13	균열	0.1	㎜	0.3	m		68						
14	균열	0.2	㎜	0.4	m		69						
15	균열	0.1	㎜	0.3	m		70						
16	균열	0.2	㎜	0.4	m		71						
17	균열	0.1	㎜	0.3	m		72						
18	균열	0.1	㎜	0.3	m		73						
19	균열	0.3	㎜	0.9	m		74						
20	균열	0.3	㎜	0.9	m		75						
21	균열	0.2	㎜	0.6	m		76						
22	균열	0.2	㎜	2.0	m		77						
23	균열	0.4	㎜	0.9	m		78						
24							79						
25							80						
26							81						
27							82						
28							83						
29							84						
30							85						
31							86						
32							87						
33							88						
34							89						
35							90						
36							91						
37							92						
38							93

39							94						
40							95						
41							96						
42							97						
43							98						
44							99						
45							100						
46							101						
47							102						
48							103						
49							104						
50							105						
51							106						
52							107						
53							108						
54							109						
55							110
