외관조사망도 번호
U6_영곡터널_469(28k145~28k158)

호남고속선 영곡터널_469(28.145~28.158km, S469)

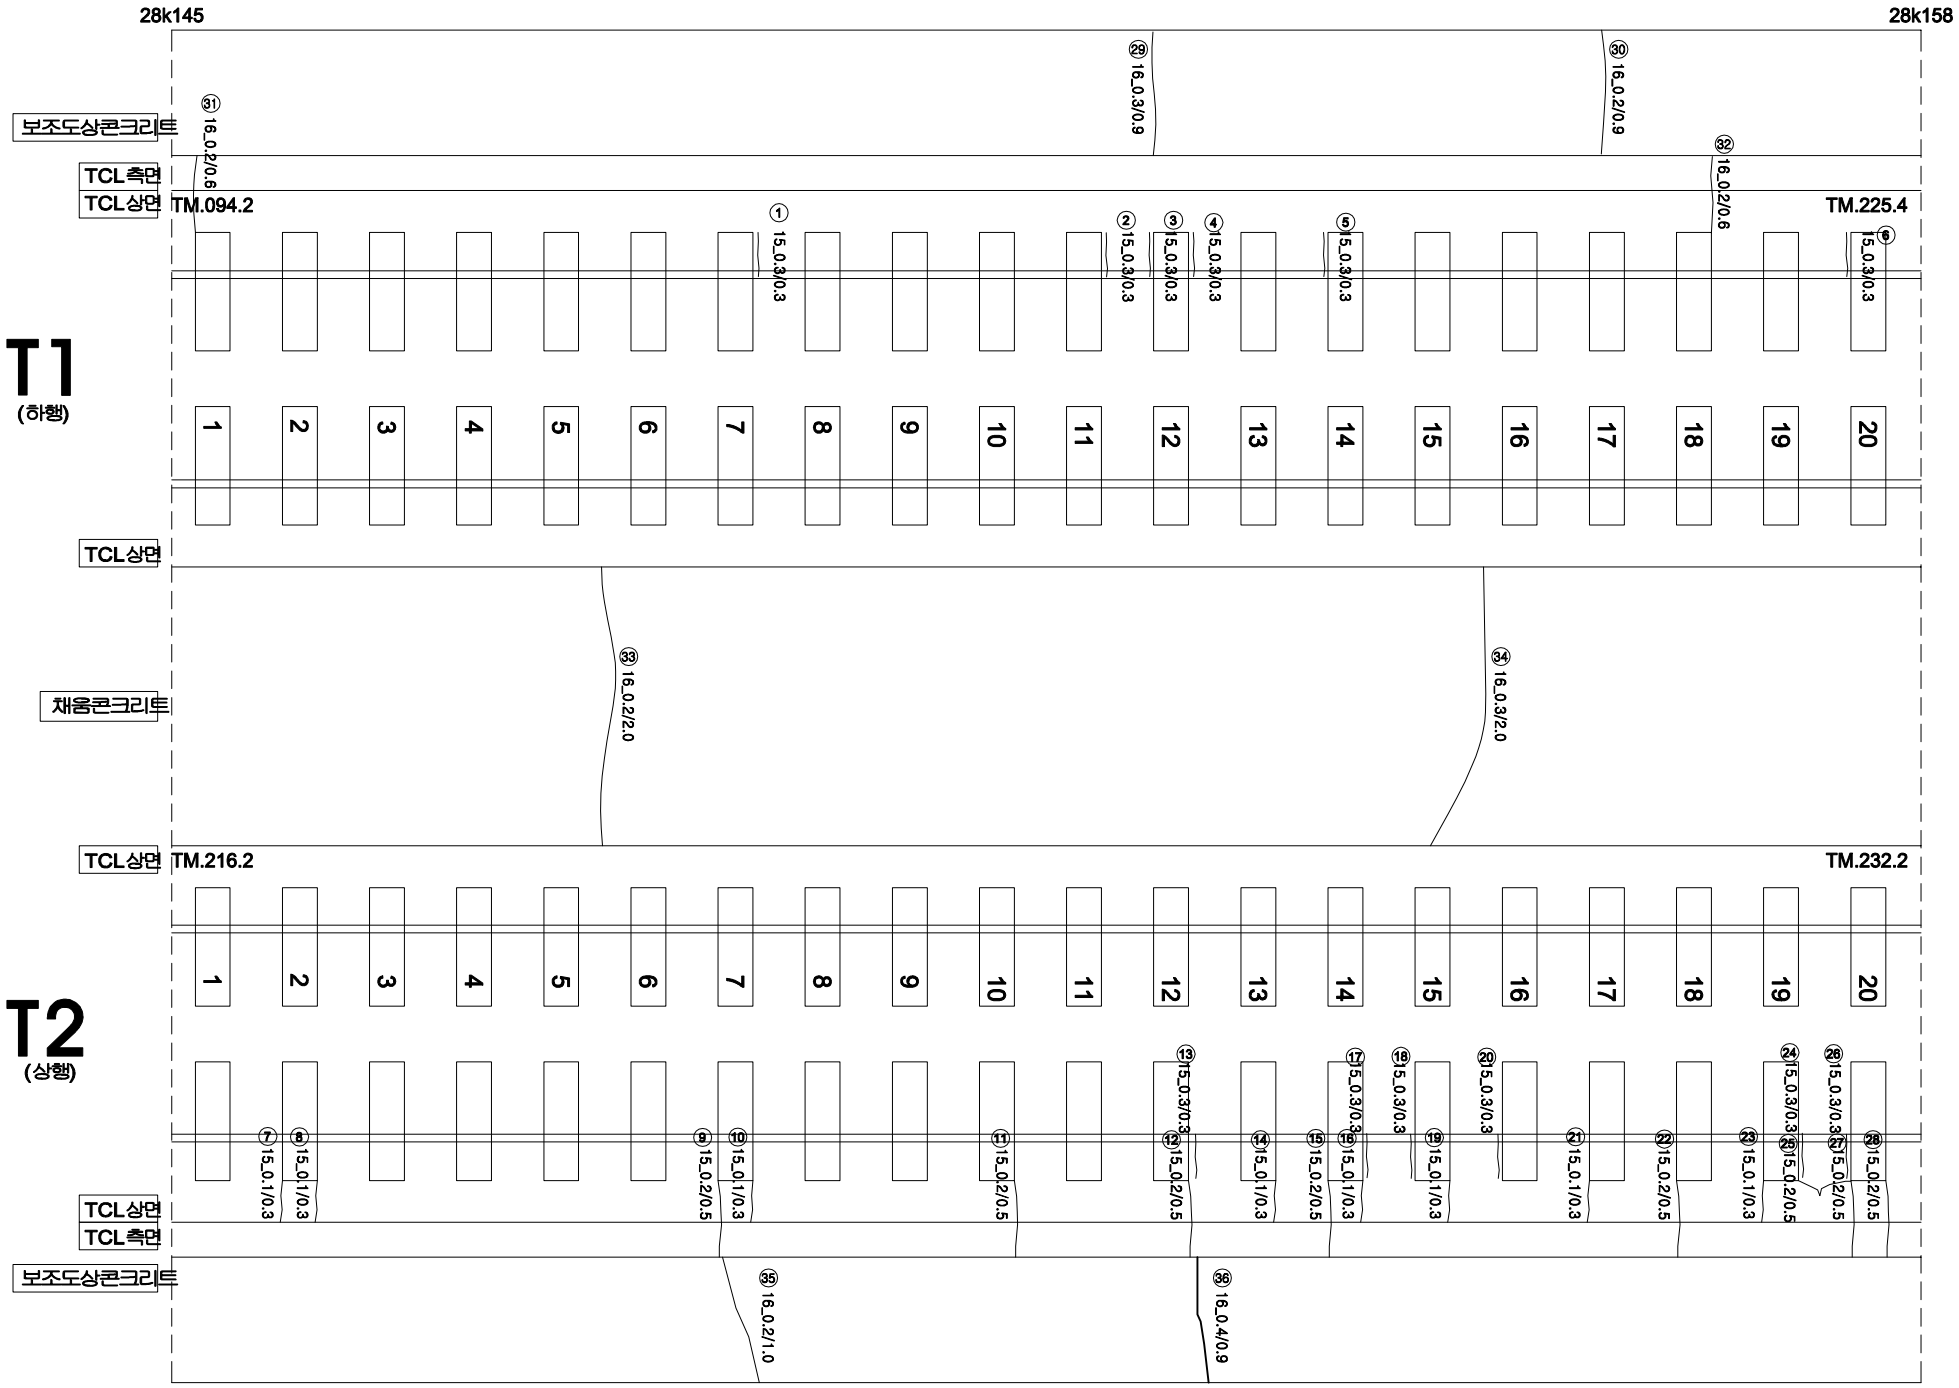
연번	손상	폭		연장		비고	연번	손상	폭		연장		비고
1	경계부 균열	0.3	㎜	0.3	m		56						
2	경계부 균열	0.3	㎜	0.3	m		57						
3	경계부 균열	0.3	㎜	0.3	m		58						
4	경계부 균열	0.3	㎜	0.3	m		59						
5	경계부 균열	0.3	㎜	0.3	m		60						
6	경계부 균열	0.3	㎜	0.3	m		61						
7	균열	0.1	㎜	0.3	m		62						
8	균열	0.1	㎜	0.3	m		63						
9	균열	0.2	㎜	0.5	m		64						
10	균열	0.1	㎜	0.3	m		65						
11	균열	0.2	㎜	0.5	m		66						
12	균열	0.2	㎜	0.5	m		67						
13	균열	0.3	㎜	0.3	m		68						
14	균열	0.1	㎜	0.3	m		69						
15	균열	0.2	㎜	0.5	m		70						
16	균열	0.1	㎜	0.3	m		71						
17	균열	0.3	㎜	0.3	m		72						
18	균열	0.3	㎜	0.3	m		73						
19	균열	0.1	㎜	0.3	m		74						
20	균열	0.3	㎜	0.3	m		75						
21	균열	0.1	㎜	0.3	m		76						
22	균열	0.2	㎜	0.5	m		77						
23	균열	0.1	㎜	0.3	m		78						
24	균열	0.3	㎜	0.3	m		79						
25	균열	0.2	㎜	0.5	m		80						
26	균열	0.3	㎜	0.3	m		81						
27	균열	0.2	㎜	0.5	m		82						
28	균열	0.2	㎜	0.5	m		83						
29	균열	0.3	㎜	0.9	m		84						
30	균열	0.2	㎜	0.9	m		85						
31	균열	0.2	㎜	0.6	m		86						
32	균열	0.2	㎜	0.6	m		87

33	균열	0.2	㎜	2.0	m		88						
34	균열	0.3	㎜	2.0	m		89						
35	균열	0.2	㎜	1.0	m		90						
36	균열	0.4	㎜	0.9	m		91						
37							92						
38							93						
39							94						
40							95						
41							96						
42							97						
43							98						
44							99						
45							100						
46							101						
47							102						
48							103						
49							104						
50							105						
51							106						
52							107						
53							108						
54							109						
55							110
