호남고속선 영곡터널_408(27.382~27.395km, S408)

외관조사망도 번호
U6_영곡터널_408(27k382~27k395)

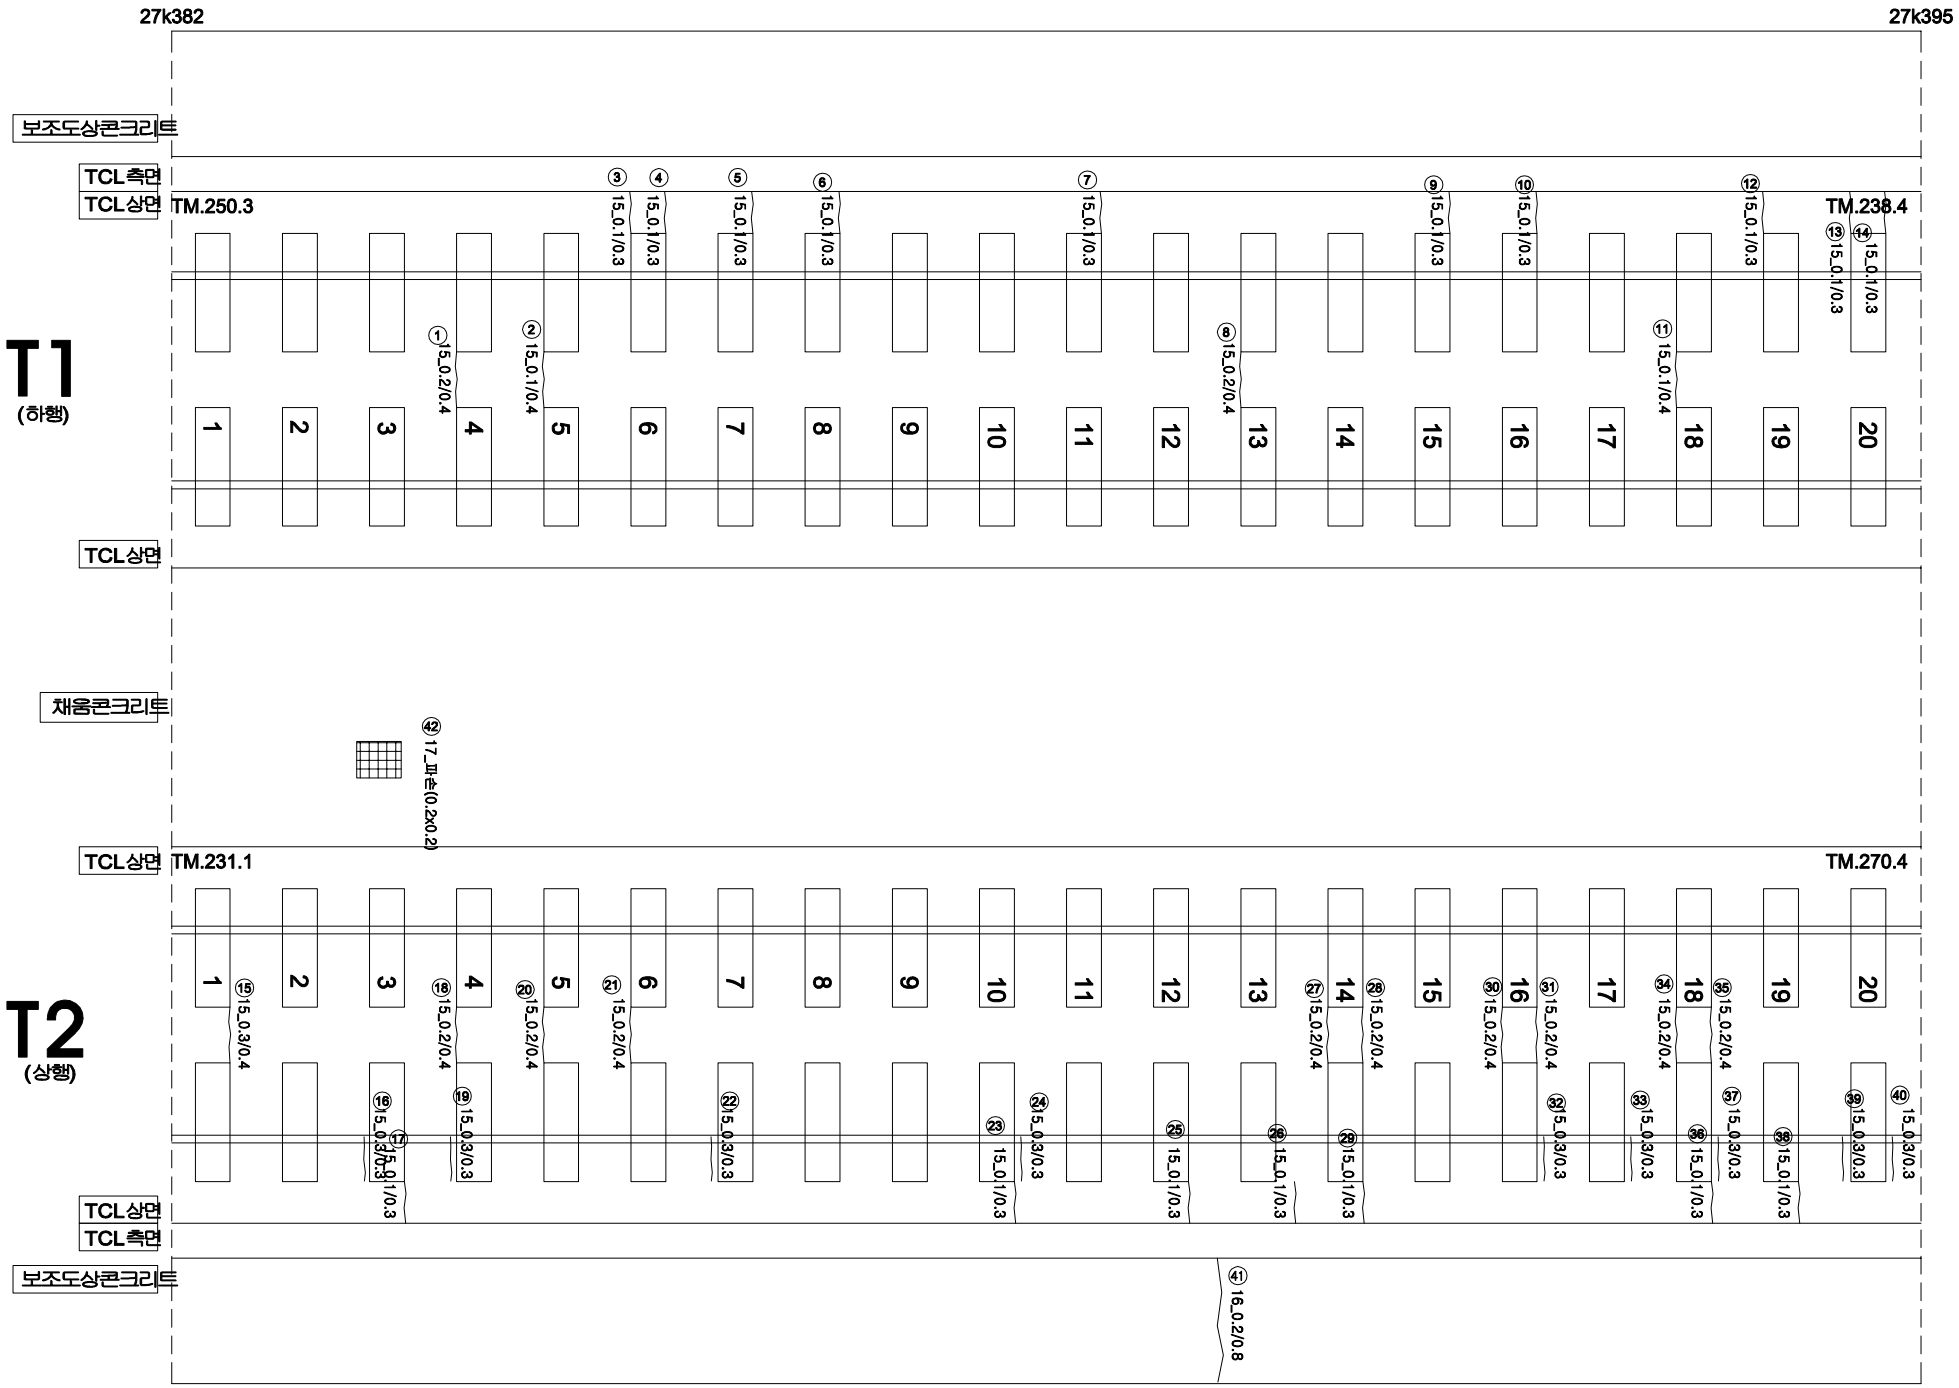
연번	손상	폭		연장		비고	연번	손상	폭		연장		비고
1	균열	0.2	mm	0.4	m		56						
2	균열	0.1	mm	0.4	m		57						
3	균열	0.1	mm	0.3	m		58						
4	균열	0.1	mm	0.3	m		59						
5	균열	0.1	mm	0.3	m		60						
6	균열	0.1	mm	0.3	m		61						
7	균열	0.1	mm	0.3	m		62						
8	균열	0.2	mm	0.4	m		63						
9	균열	0.1	mm	0.3	m		64						
10	균열	0.1	mm	0.3	m		65						
11	균열	0.1	mm	0.4	m		66						
12	균열	0.1	mm	0.3	m		67						
13	균열	0.1	mm	0.3	m		68						
14	균열	0.1	mm	0.3	m		69						
15	균열	0.3	mm	0.4	m		70						
16	경계부 균열	0.3	mm	0.3	m		71						
17	균열	0.1	mm	0.3	m		72						
18	균열	0.2	mm	0.4	m		73						
19	경계부 균열	0.3	mm	0.3	m		74						
20	균열	0.2	mm	0.4	m		75						
21	균열	0.2	mm	0.4	m		76						
22	경계부 균열	0.3	mm	0.3	m		77						
23	균열	0.1	mm	0.3	m		78						
24	경계부 균열	0.3	mm	0.3	m		79						
25	균열	0.1	mm	0.3	m		80						
26	균열	0.1	mm	0.3	m		81						
27	균열	0.2	mm	0.4	m		82						
28	균열	0.2	mm	0.4	m		83						
29	균열	0.1	mm	0.3	m		84						
30	균열	0.2	mm	0.4	m		85						
31	균열	0.2	mm	0.4	m		86

32	경계부 균열	0.3	mm	0.3	m		87						
33	균열	0.3	mm	0.3	m		88						
34	균열	0.2	mm	0.4	m		89						
35	균열	0.2	mm	0.4	m		90						
36	균열	0.1	mm	0.3	m		91						
37	균열	0.3	mm	0.3	m		92						
38	균열	0.1	mm	0.3	m		93						
39	경계부 균열	0.3	mm	0.3	m		94						
40	경계부 균열	0.3	mm	0.3	m		95						
41	균열	0.2	mm	0.8	m		96						
42	파손	0.2	m	0.2	m	신 규	97						
43							98						
44							99						
45							100						
46							101						
47							102						
48							103						
49							104						
50							105						
51							106						
52							107						
53							108						
54							109						
55							110
