호남고속선 영곡터널_476(28.234~28.246km, S476)

외관조사망도 번호
U6_영곡터널_476(28k234~28k246)

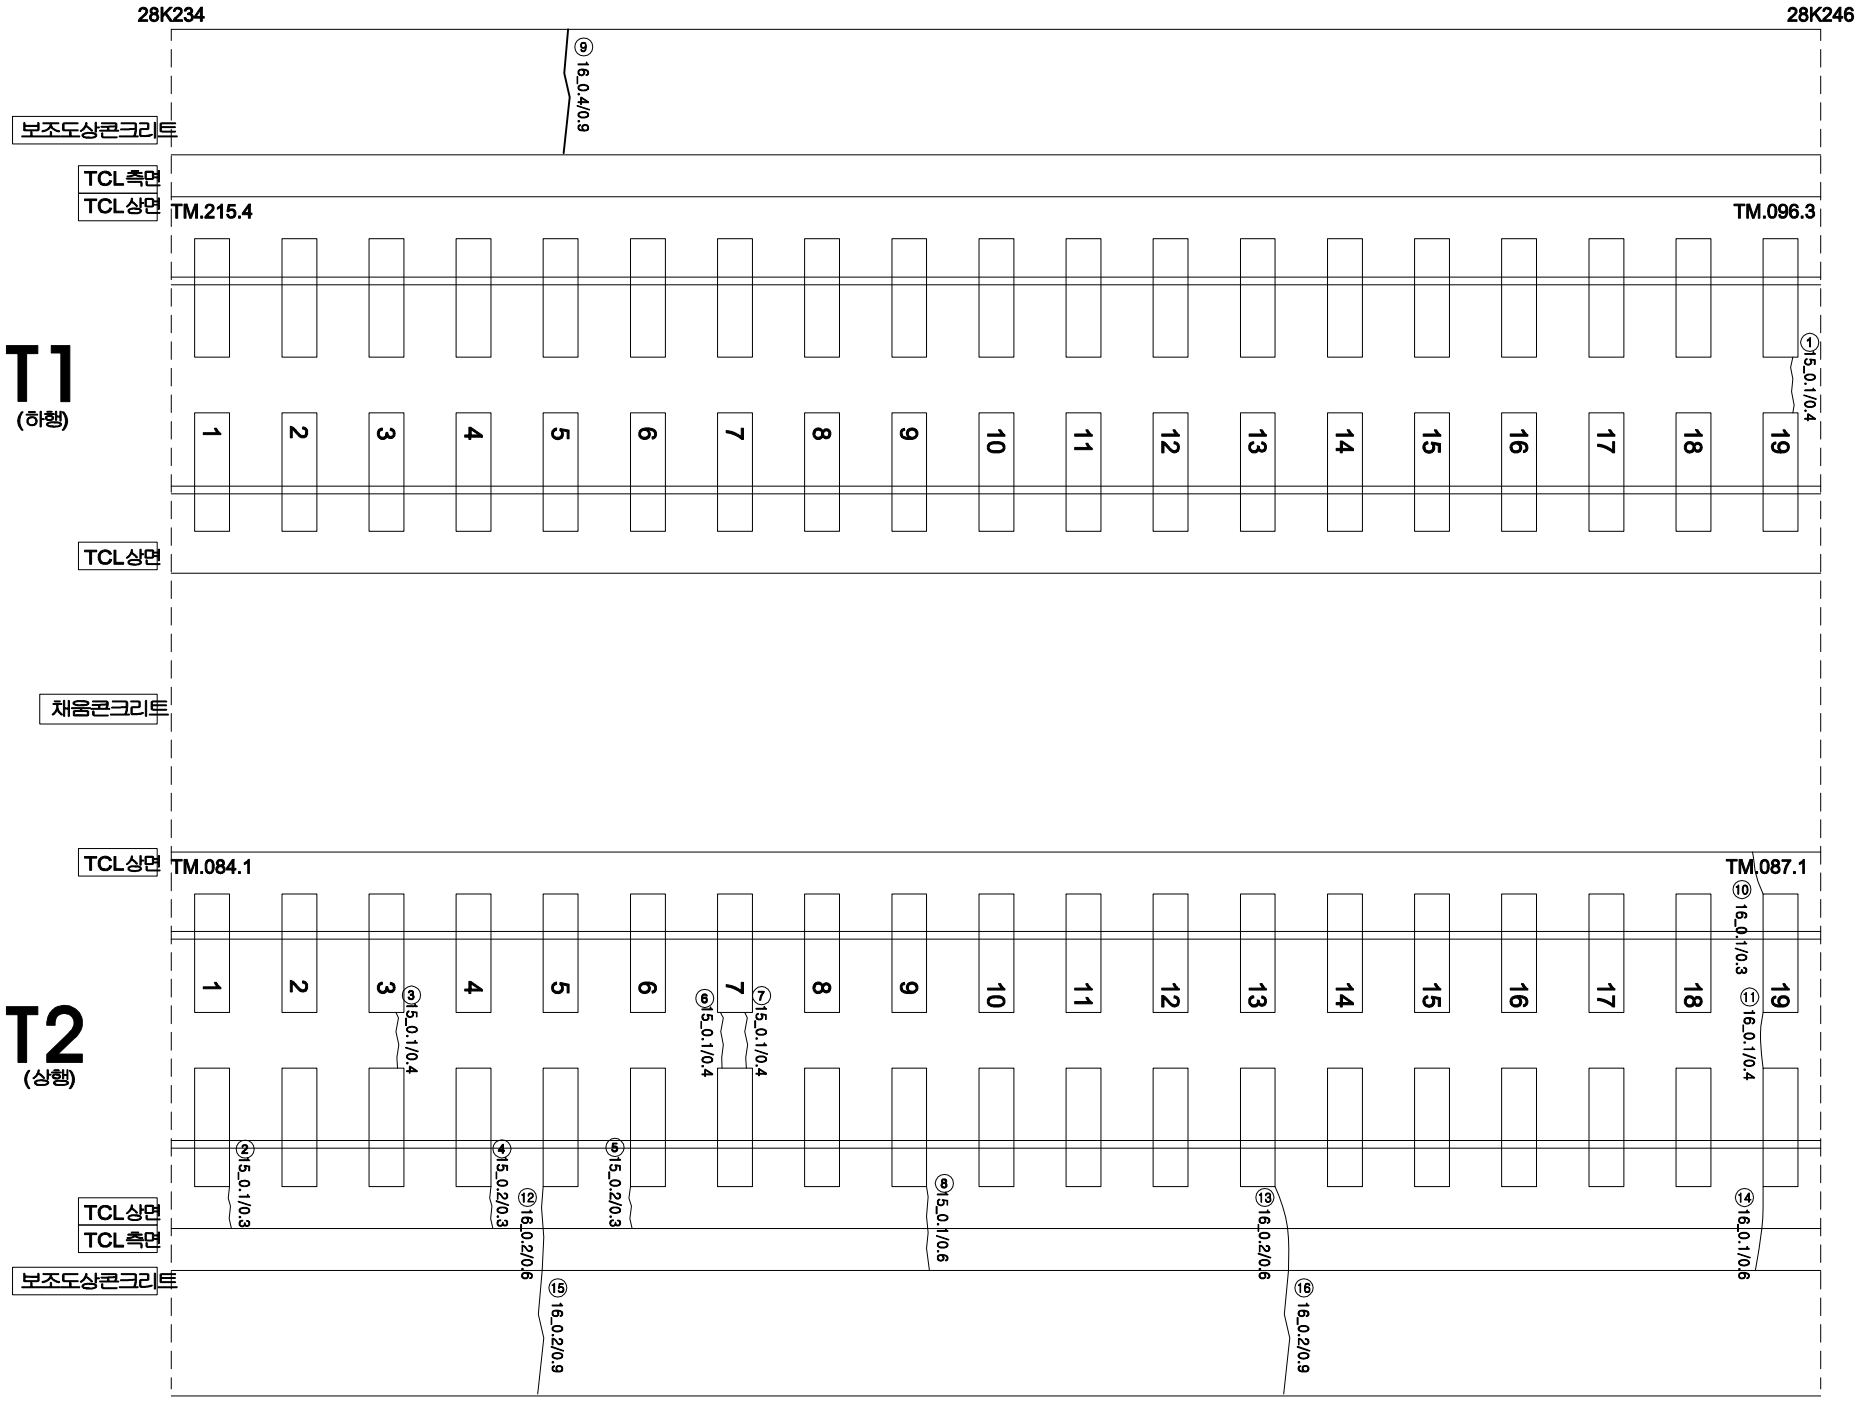
연번	손상	폭		연장		비고	연번	손상	폭		연장		비고
1	균열	0.1	㎜	0.4	m		56						
2	균열	0.1	㎜	0.3	m		57						
3	균열	0.1	㎜	0.4	m		58						
4	균열	0.2	㎜	0.3	m		59						
5	균열	0.2	㎜	0.3	m		60						
6	균열	0.1	㎜	0.4	m		61						
7	균열	0.1	㎜	0.4	m		62						
8	균열	0.1	㎜	0.6	m		63						
9	균열	0.4	㎜	0.9	m		64						
10	균열	0.1	㎜	0.3	m		65						
11	균열	0.1	㎜	0.4	m		66						
12	균열	0.2	㎜	0.6	m		67						
13	균열	0.2	㎜	0.6	m		68						
14	균열	0.1	㎜	0.6	m		69						
15	균열	0.2	㎜	0.9	m		70						
16	균열	0.2	㎜	0.9	m		71						
17							72						
18							73						
19							74						
20							75						
21							76						
22							77						
23							78						
24							79						
25							80						
26							81						
27							82						
28							83						
29							84						
30							85						
31							86						
32							87						
33							88						
34							89						
35							90						
36							91						
37							92						
38							93						
39							94						
40							95						
41							96						
42							97						
43							98

44							99						
45							100						
46							101						
47							102						
48							103						
49							104						
50							105						
51							106						
52							107						
53							108						
54							109						
55							110
