호남고속선 영곡터널_480(28.284~28.296km, S480)

외관조사망도 번호
U6_영곡터널_480(28k284~28k296)

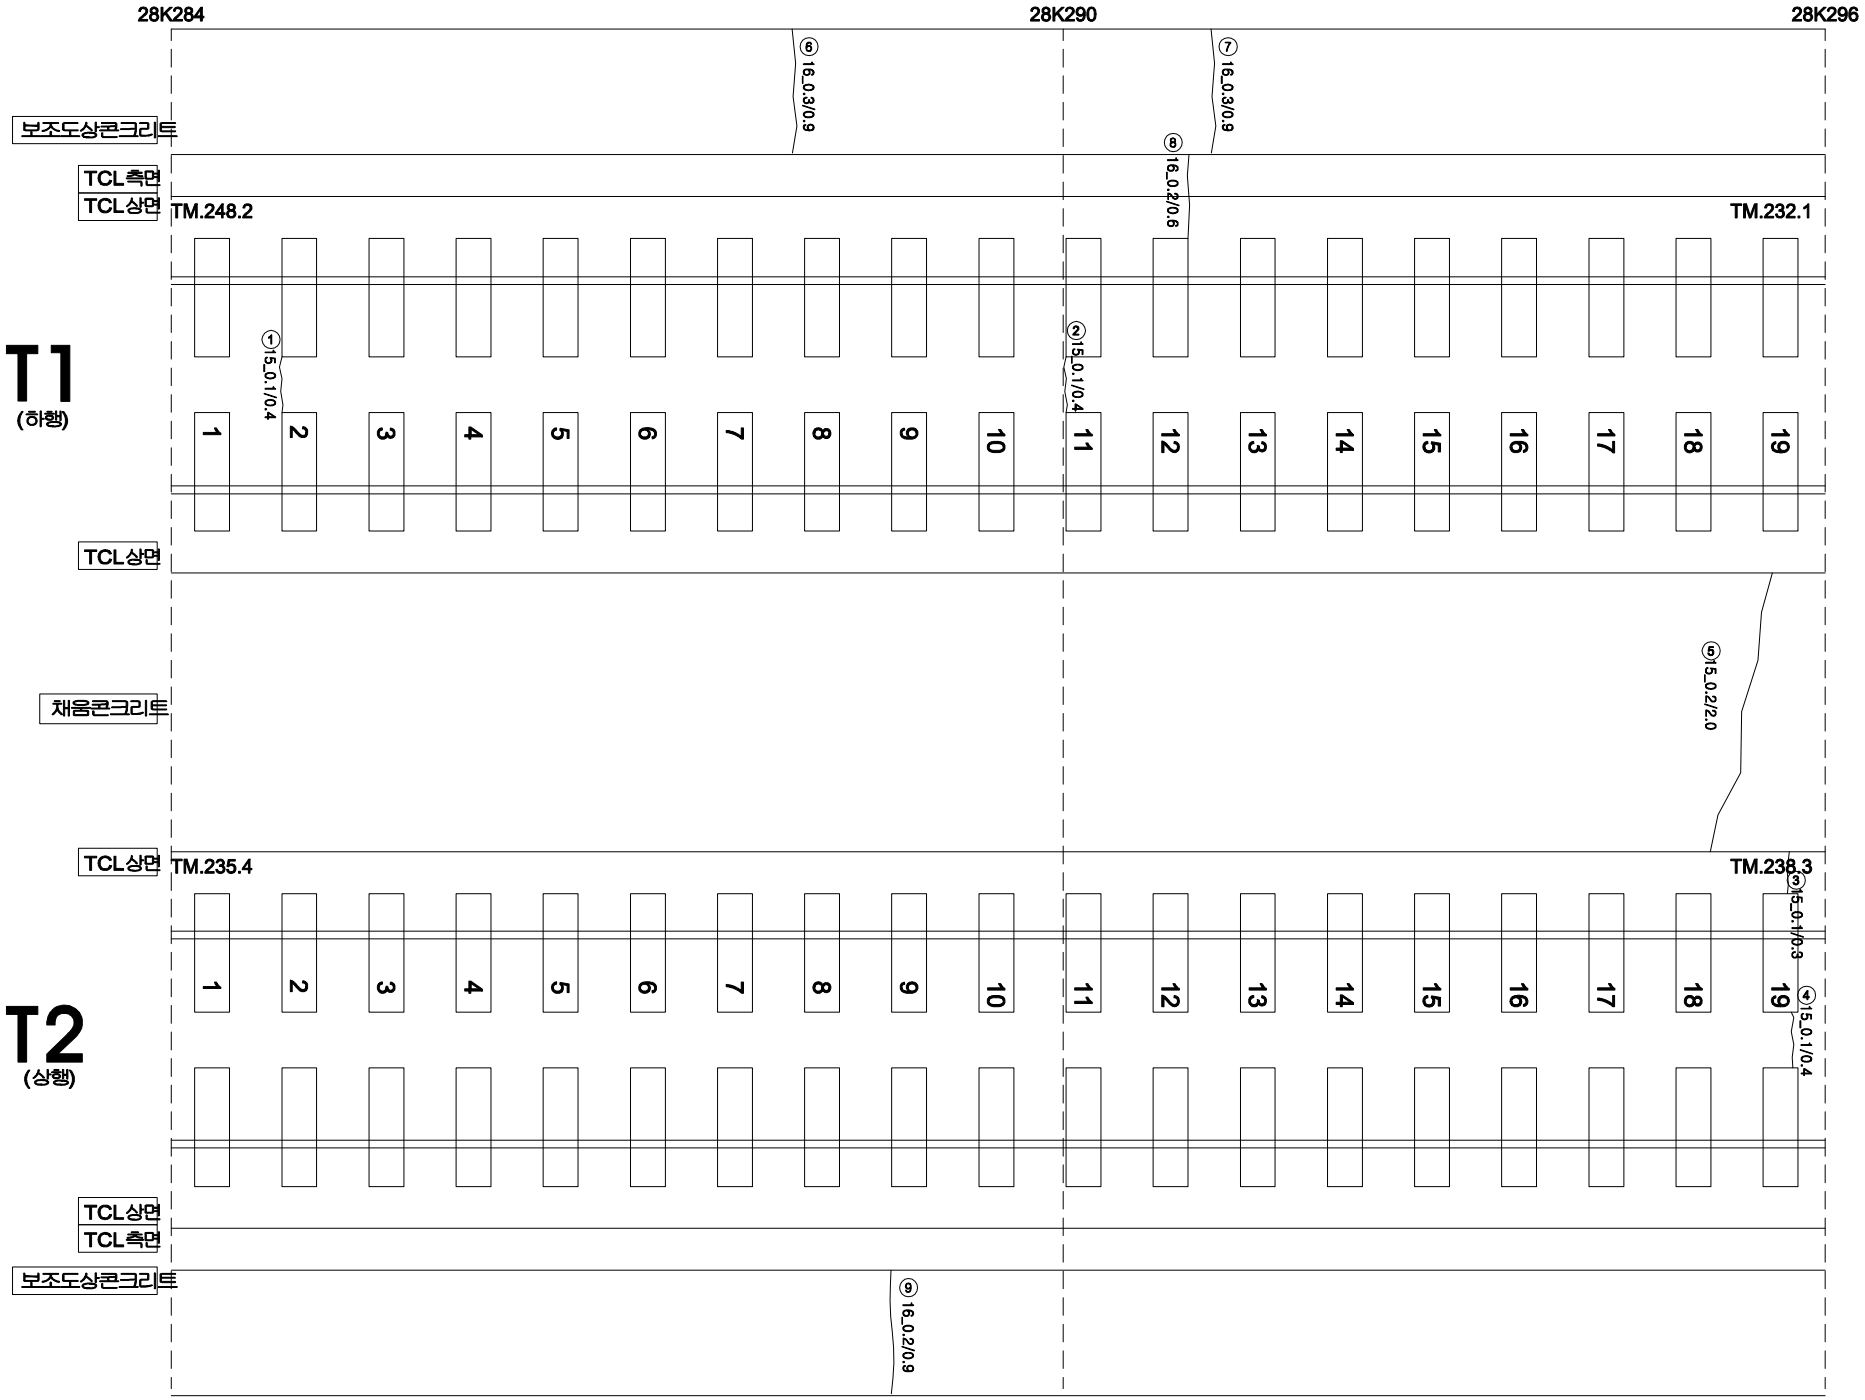
연번	손상	폭		연장		비고	연번	손상	폭		연장		비고
1	균열	0.1	㎜	0.4	m		56						
2	균열	0.1	㎜	0.4	m		57						
3	균열	0.1	㎜	0.3	m		58						
4	균열	0.1	㎜	0.4	m		59						
5	균열	0.2	㎜	2.0	m		60						
6	균열	0.3	㎜	0.9	m		61						
7	균열	0.3	㎜	0.9	m		62						
8	균열	0.2	㎜	0.6	m		63						
9	균열	0.2	㎜	0.9	m		64						
10							65						
11							66						
12							67						
13							68						
14							69						
15							70						
16							71						
17							72						
18							73						
19							74						
20							75						
21							76						
22							77						
23							78						
24							79						
25							80						
26							81						
27							82						
28							83						
29							84						
30							85						
31							86						
32							87						
33							88						
34							89						
35							90						
36							91						
37							92						
38							93						
39							94						
40							95						
41							96						
42							97						
43							98						
44							99						
45							100						
46							101						
47							102

48							103						
49							104						
50							105						
51							106						
52							107						
53							108						
54							109						
55							110
