외관조사망도 번호
U6_영곡터널_486(28k359~28k371)

호남고속선 영곡터널_486(28.359~28.371km, S486)

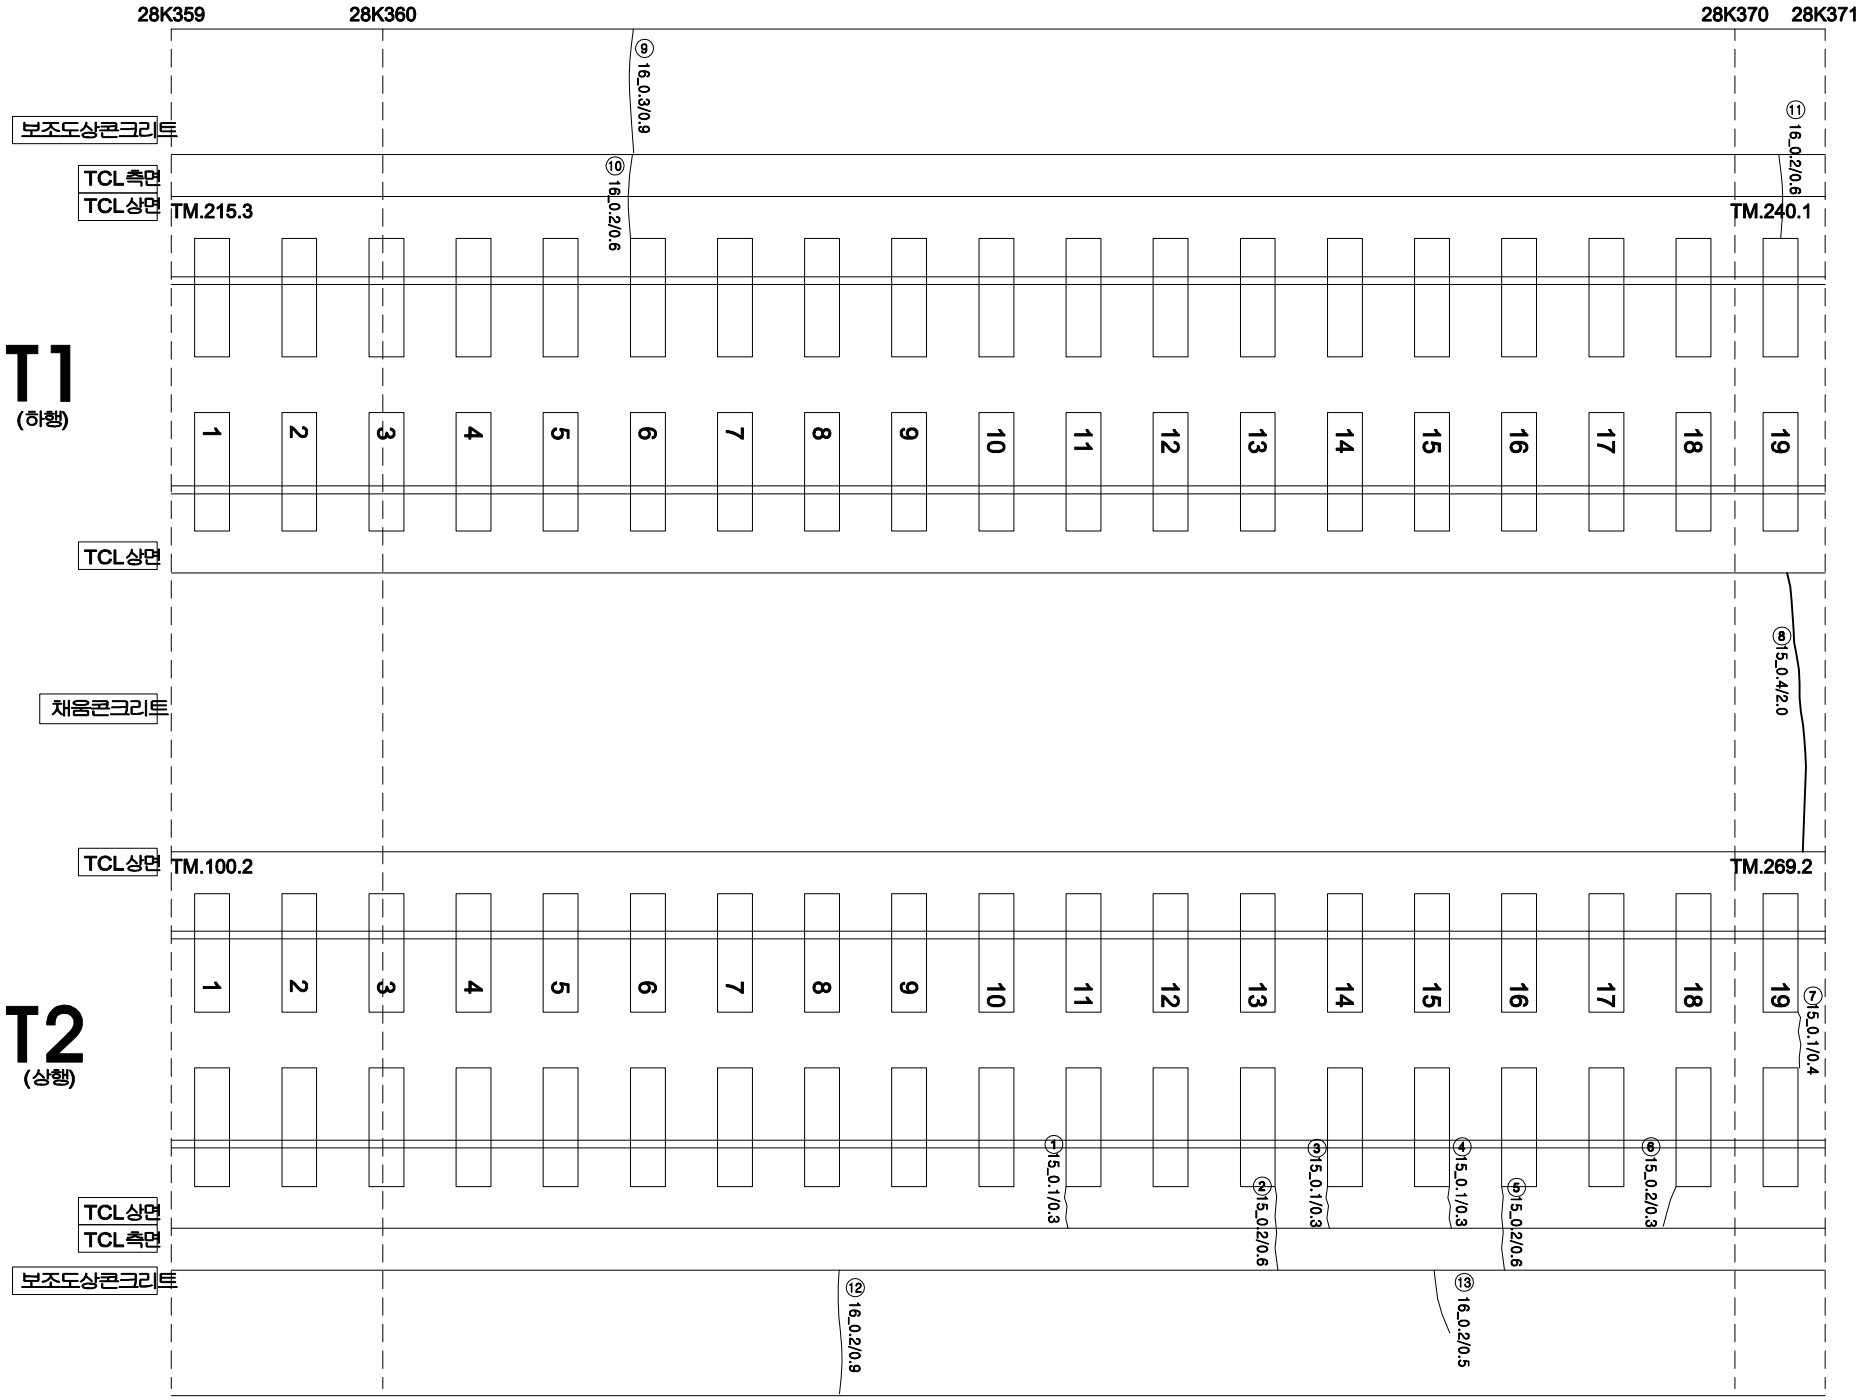
연번	손상	폭		연장		비고	연번	손상	폭		연장		비고
1	균열	0.1	㎜	0.3	m		56						
2	균열	0.2	㎜	0.6	m		57						
3	균열	0.1	㎜	0.3	m		58						
4	균열	0.1	㎜	0.3	m		59						
5	균열	0.2	㎜	0.6	m		60						
6	균열	0.2	㎜	0.3	m		61						
7	균열	0.1	㎜	0.4	m		62						
8	균열	0.4	㎜	2.0	m	길이증가	63						
9	균열	0.3	㎜	0.9	m		64						
10	균열	0.2	㎜	0.6	m		65						
11	균열	0.2	㎜	0.6	m		66						
12	균열	0.2	㎜	0.9	m		67						
13	균열	0.2	㎜	0.5	m		68						
14							69						
15							70						
16							71						
17							72						
18							73						
19							74						
20							75						
21							76						
22							77						
23							78						
24							79						
25							80						
26							81						
27							82						
28							83						
29							84						
30							85						
31							86						
32							87						
33							88						
34							89						
35							90						
36							91						
37							92						
38							93						
39							94						
40							95						
41							96						
42							97						
43							98						
44							99

45							100						
46							101						
47							102						
48							103						
49							104						
50							105						
51							106						
52							107						
53							108						
54							109						
55							110
