외관조사망도 번호
U6_영곡터널_490(28k409~28k421)

호남고속선 영곡터널_490(28.409~28.421km, S490)

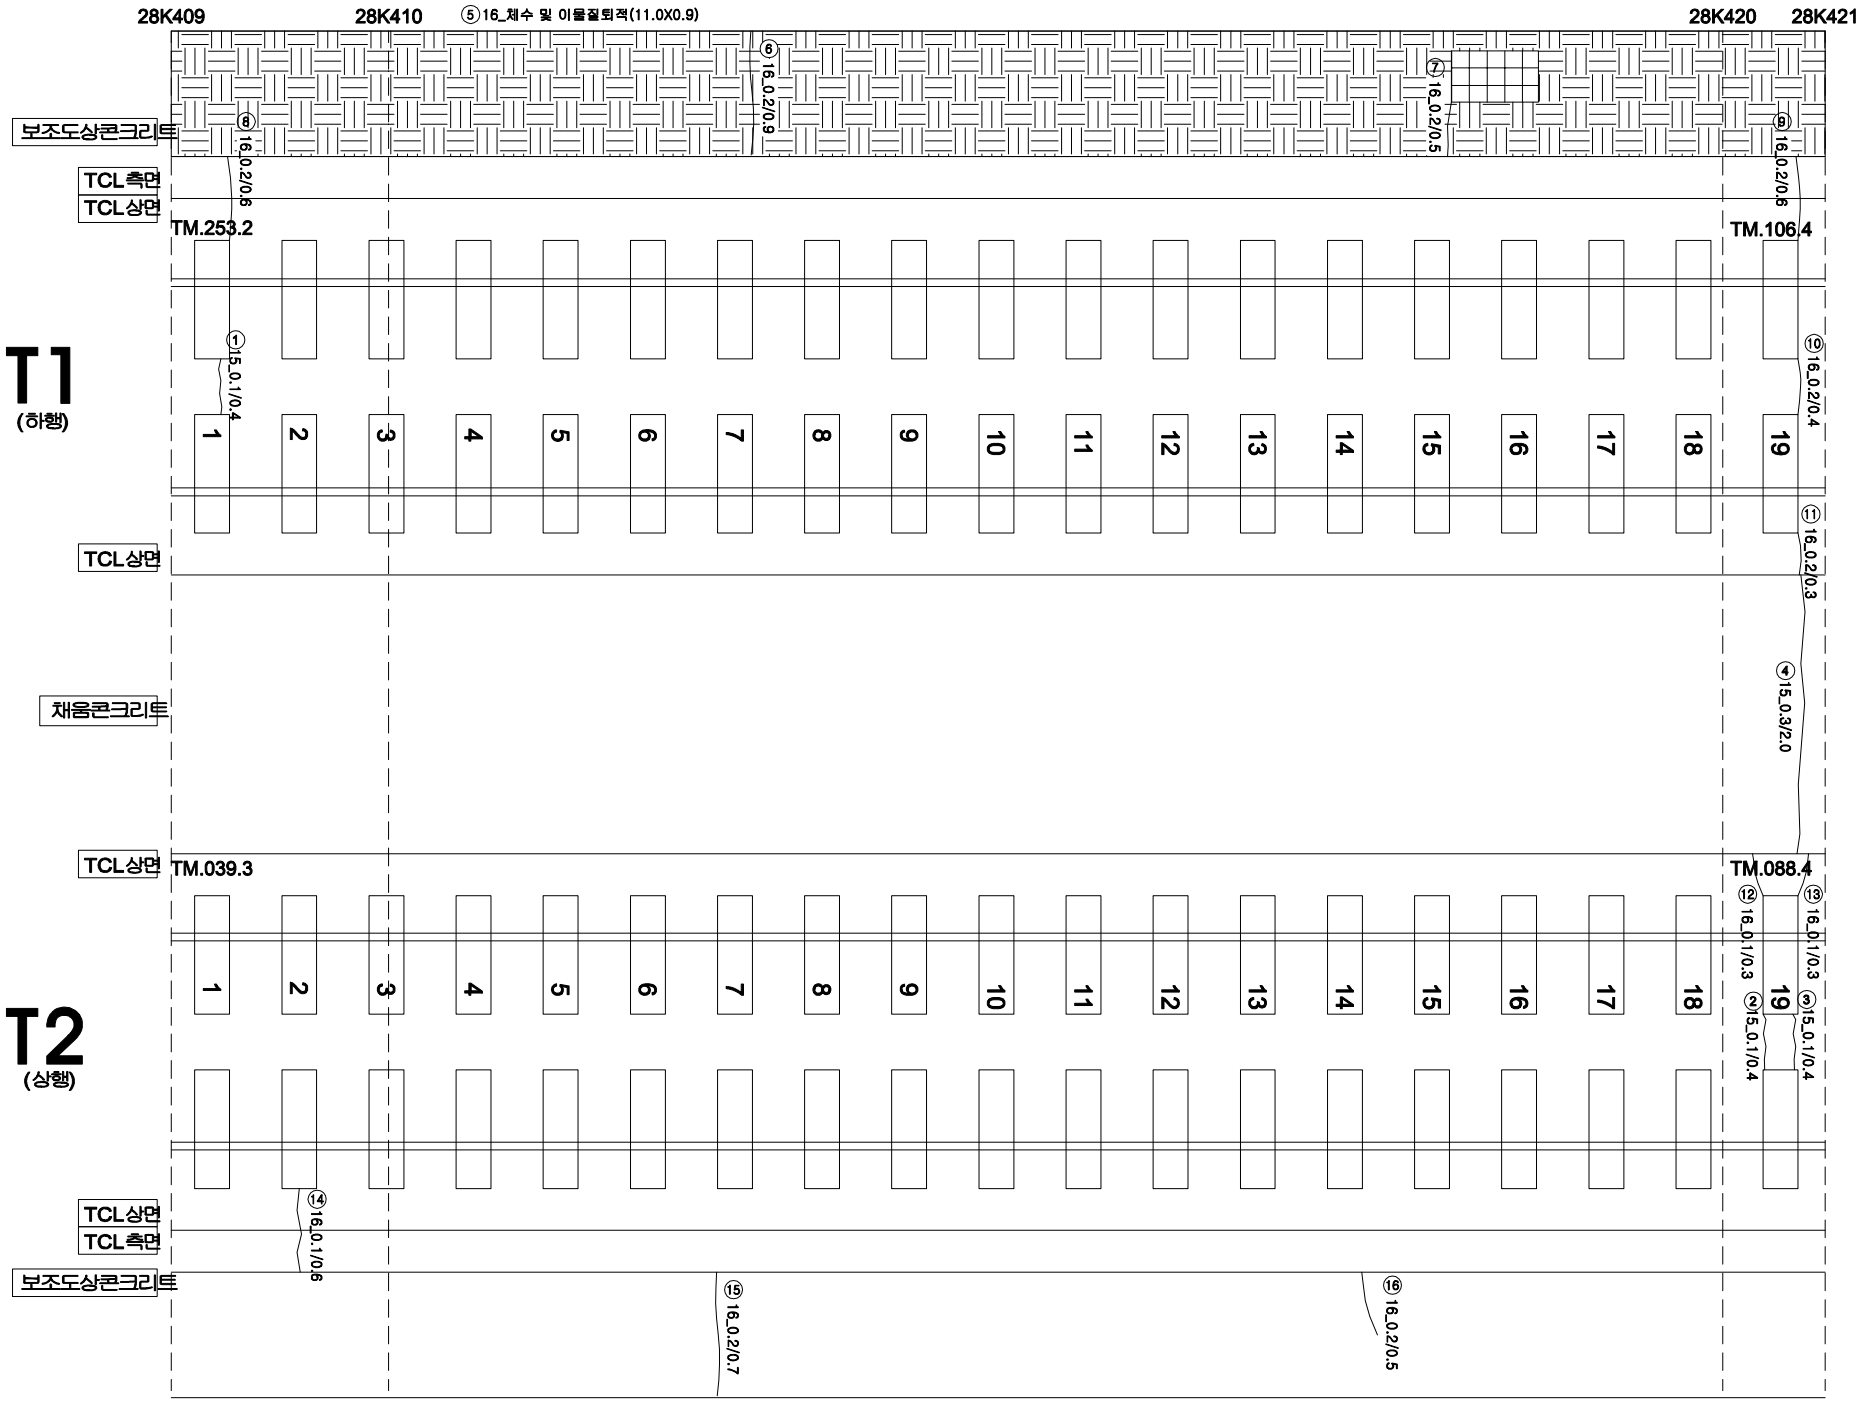
연번	손상	폭		연장		비고	연번	손상	폭		연장		비고
1	균열	0.1	㎜	0.4	m		56						
2	균열	0.1	㎜	0.4	m		57						
3	균열	0.1	㎜	0.4	m		58						
4	균열	0.3	㎜	2.0	m		59						
5	체수및토사퇴적11.0	m		0.2	m		60						
6	균열	0.2	㎜	0.9	m		61						
7	균열	0.2	㎜	0.5	m		62						
8	균열	0.2	㎜	0.6	m		63						
9	균열	0.2	㎜	0.6	m		64						
10	균열	0.2	㎜	0.4	m		65						
11	균열	0.2	㎜	0.3	m		66						
12	균열	0.1	㎜	0.3	m		67						
13	균열	0.1	㎜	0.3	m		68						
14	균열	0.1	㎜	0.6	m		69						
15	균열	0.2	㎜	0.7	m		70						
16	균열	0.2	㎜	0.5	m		71						
17							72						
18							73						
19							74						
20							75						
21							76						
22							77						
23							78						
24							79						
25							80						
26							81						
27							82						
28							83						
29							84						
30							85						
31							86						
32							87						
33							88						
34							89						
35							90						
36							91						
37							92						
38							93						
39							94						
40							95						
41							96						
42							97

43							98						
44							99						
45							100						
46							101						
47							102						
48							103						
49							104						
50							105						
51							106						
52							107						
53							108						
54							109						
55							110
