호남고속선 영곡터널_491(28.421~28.433km, S491)

외관조사망도 번호
U6_영곡터널_491(28k421~28k433)

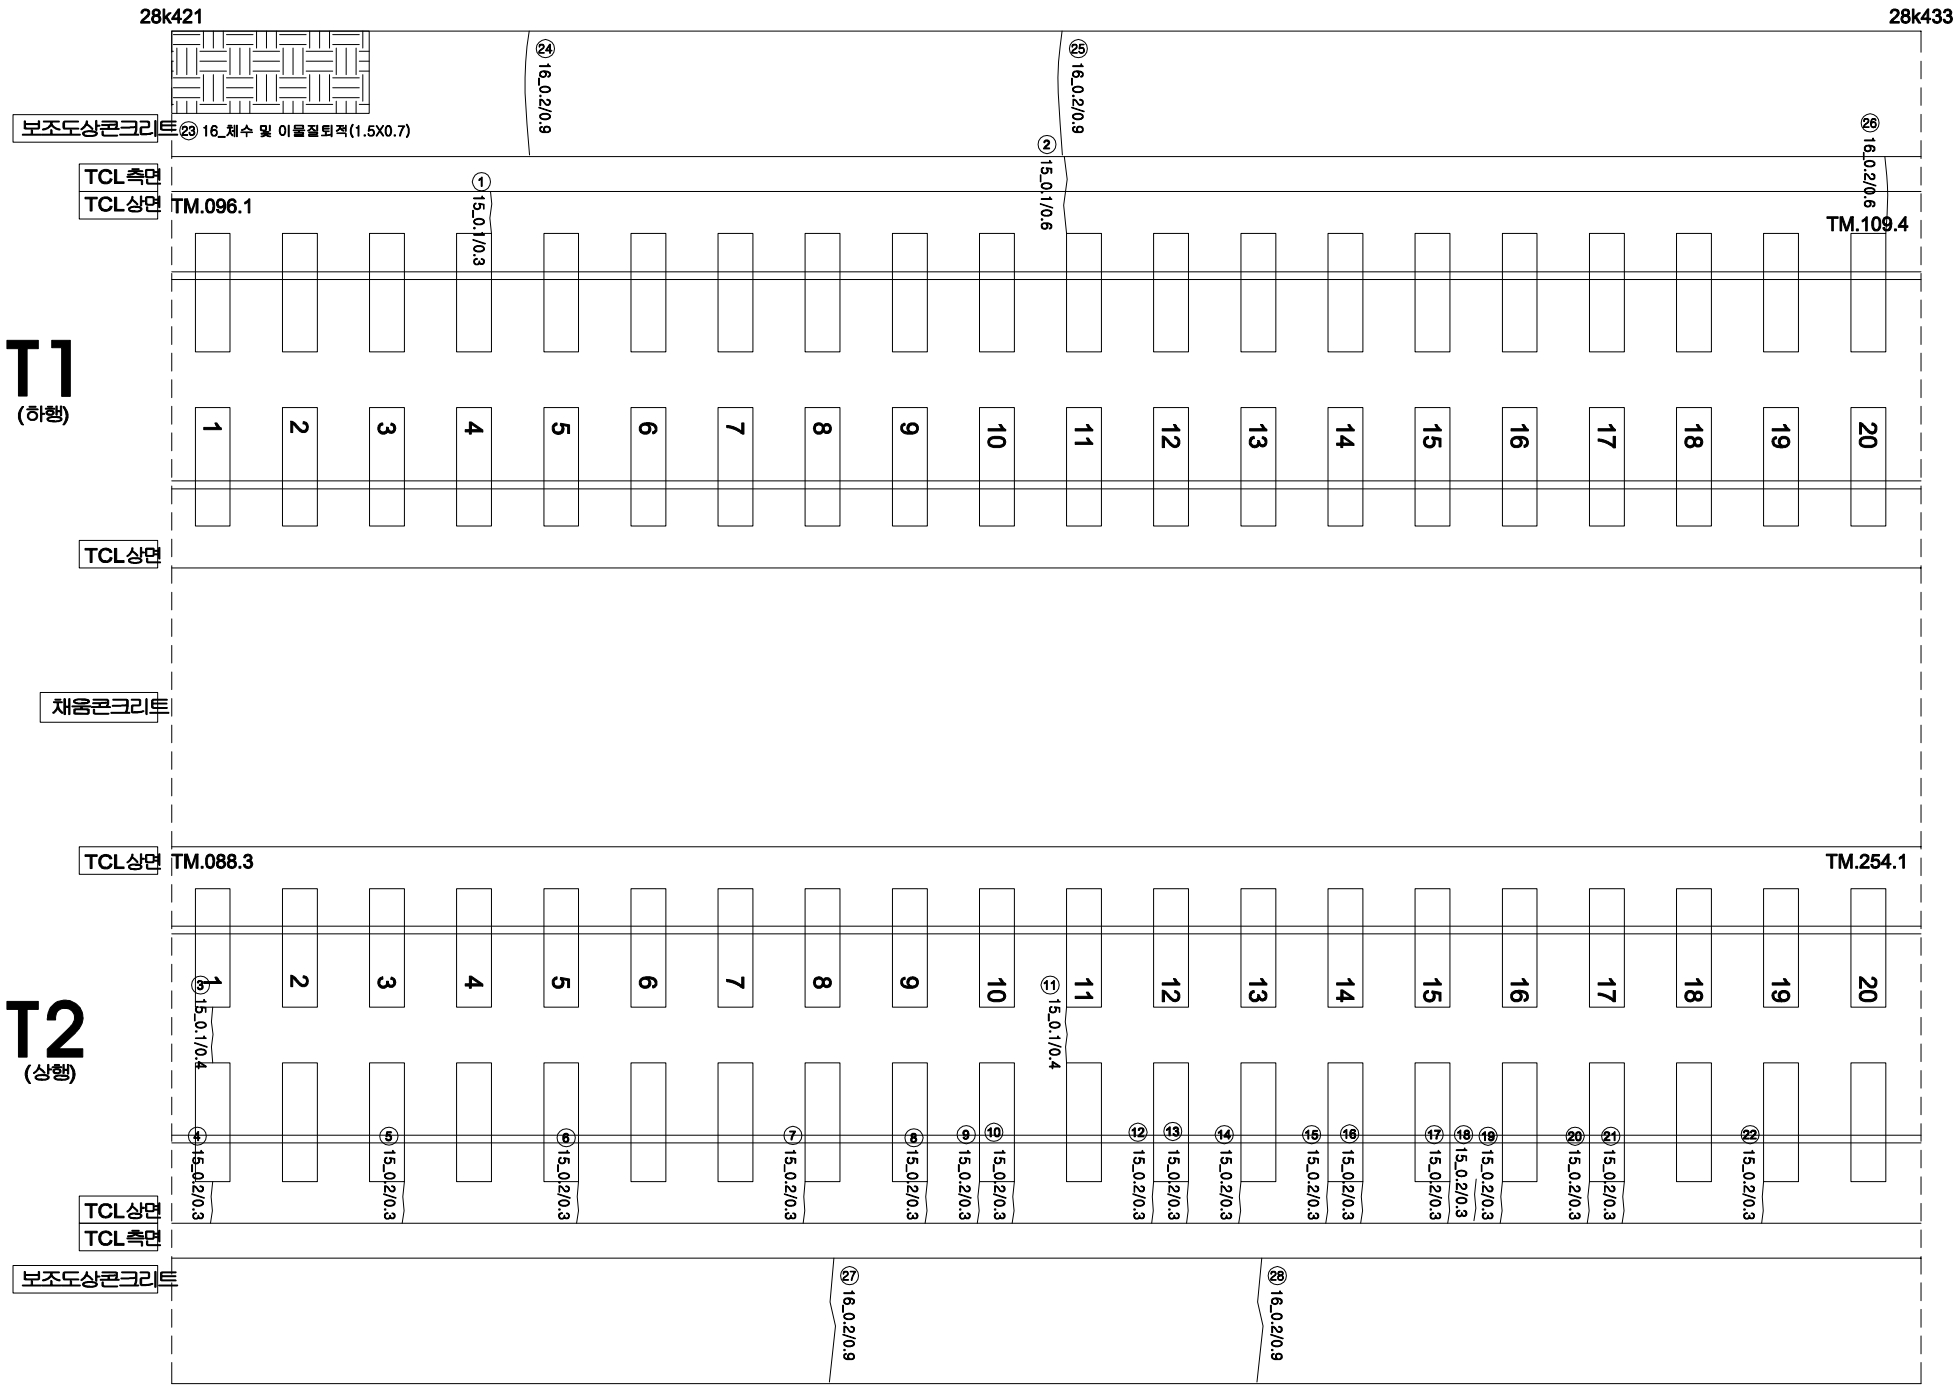
연번	손상	폭		연장		비고	연번	손상	폭		연장		비고
1	균열	0.1	㎜	0.3	m		56						
2	균열	0.1	㎜	0.6	m		57						
3	균열	0.1	㎜	0.4	m		58						
4	균열	0.2	㎜	0.3	m		59						
5	균열	0.2	㎜	0.3	m		60						
6	균열	0.2	㎜	0.3	m		61						
7	균열	0.2	㎜	0.3	m		62						
8	균열	0.2	㎜	0.3	m		63						
9	균열	0.2	㎜	0.3	m		64						
10	균열	0.2	㎜	0.3	m		65						
11	균열	0.1	㎜	0.4	m		66						
12	균열	0.2	㎜	0.3	m		67						
13	균열	0.2	㎜	0.3	m		68						
14	균열	0.2	㎜	0.3	m		69						
15	균열	0.2	㎜	0.3	m		70						
16	균열	0.2	㎜	0.3	m		71						
17	균열	0.2	㎜	0.3	m		72						
18	균열	0.2	㎜	0.3	m		73						
19	균열	0.2	㎜	0.3	m		74						
20	균열	0.2	㎜	0.3	m		75						
21	균열	0.2	㎜	0.3	m		76						
22	균열	0.2	㎜	0.3	m		77						
23	체수및토사퇴적	1.5	m	0.7	m	1.05	78						
24	균열	0.2	㎜	0.9	m		79						
25	균열	0.2	㎜	0.9	m		80						
26	균열	0.2	㎜	0.6	m		81						
27	균열	0.2	㎜	0.9	m		82						
28	균열	0.2	㎜	0.9	m		83						
29							84						
30							85						
31							86						
32							87						
33							88						
34							89						
35							90

36							91						
37							92						
38							93						
39							94						
40							95						
41							96						
42							97						
43							98						
44							99						
45							100						
46							101						
47							102						
48							103						
49							104						
50							105						
51							106						
52							107						
53							108						
54							109						
55							110
