호남고속선 영곡터널_492(28.433~28.445km, S492)

외관조사망도 번호
U6_영곡터널_492(28k433~28k445)

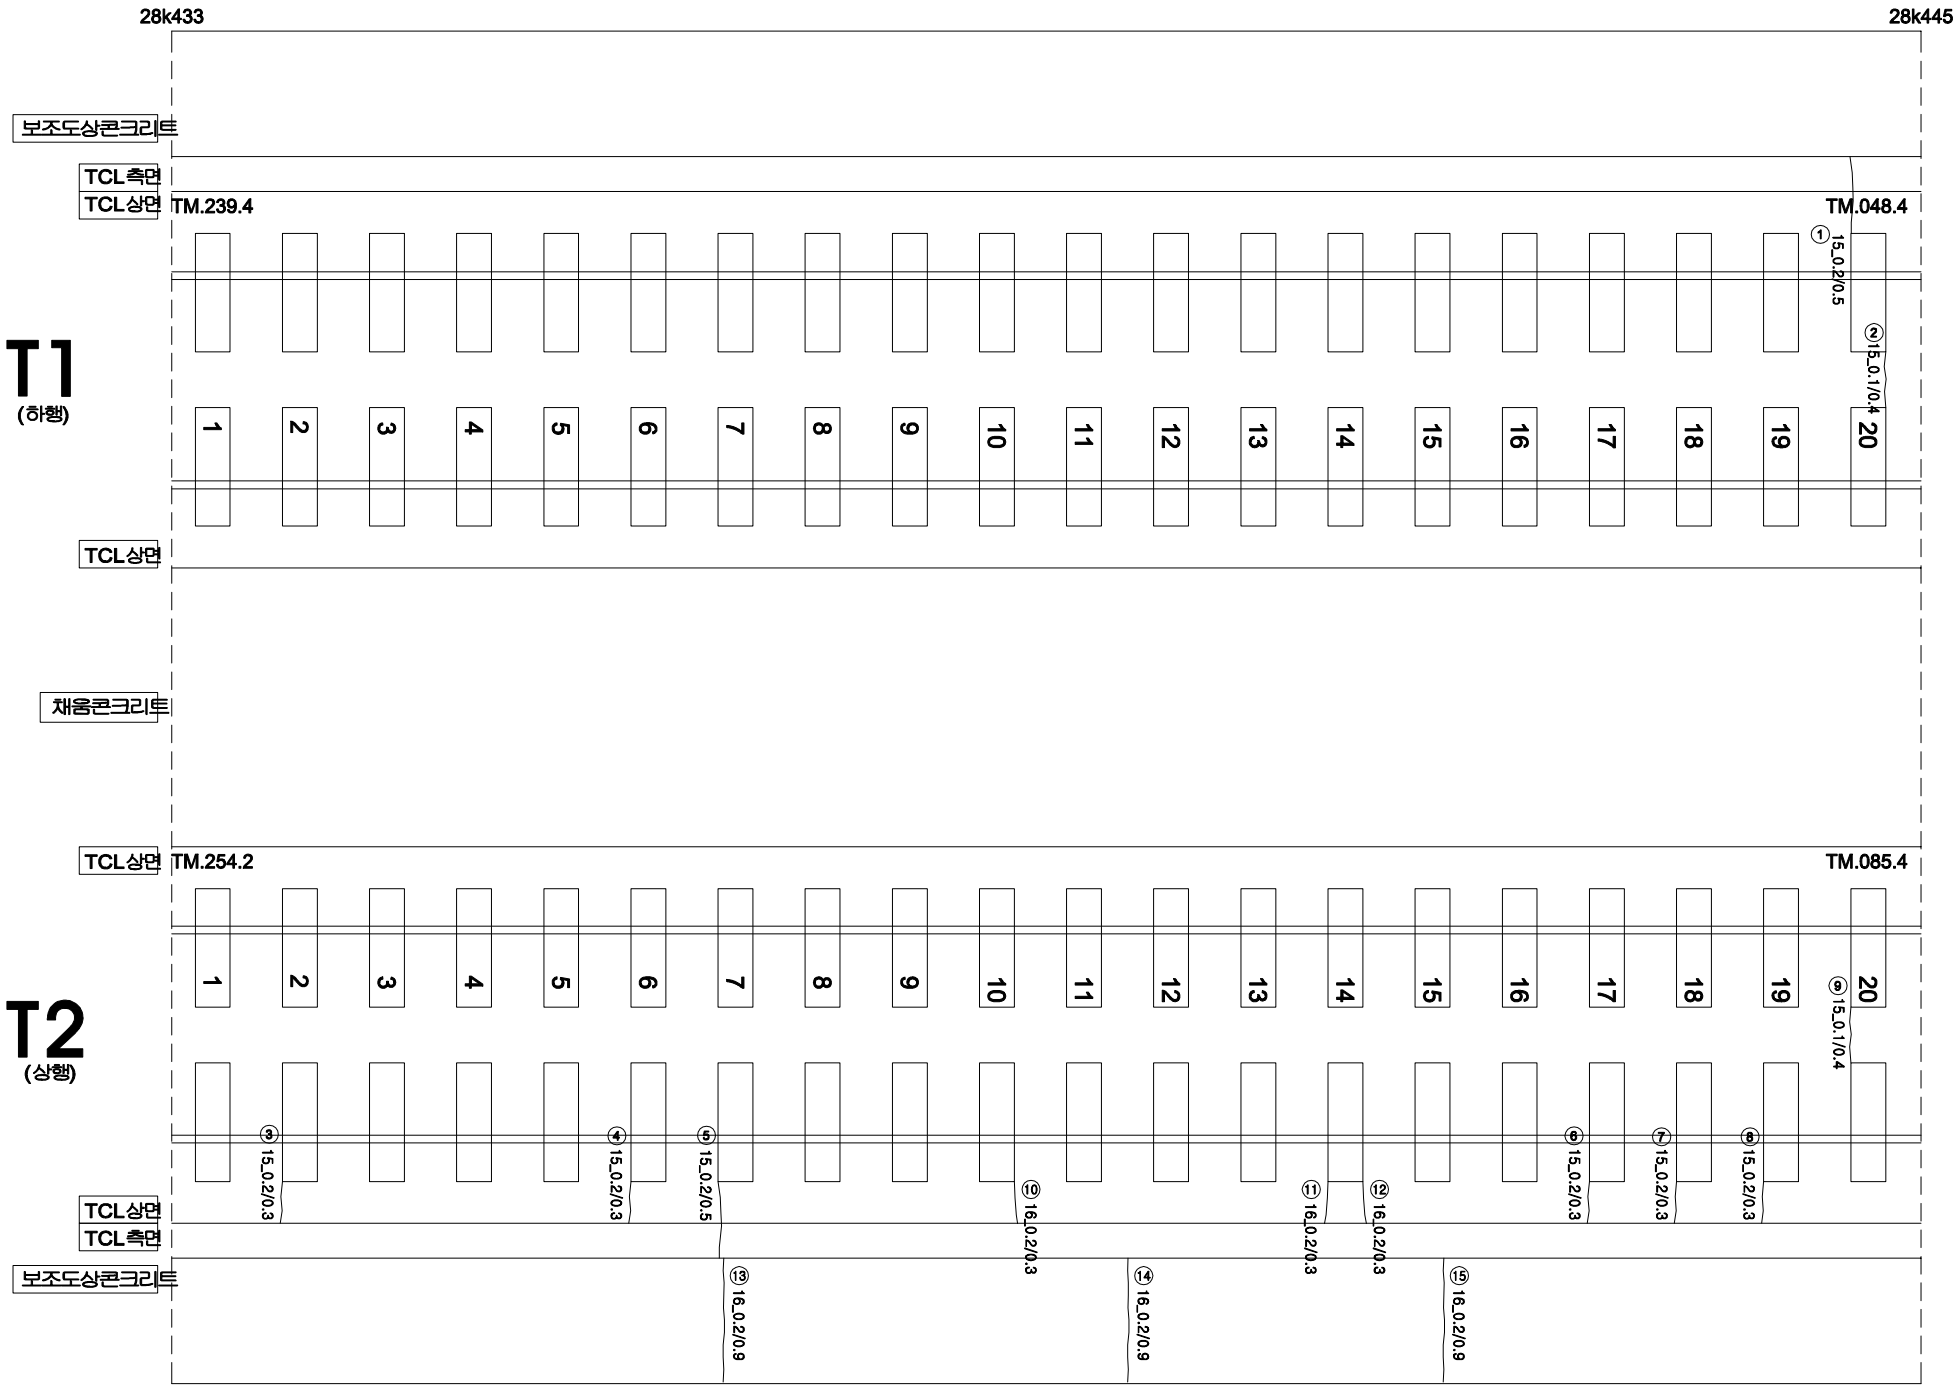
연번	손상	폭		연장		비고	연번	손상	폭		연장		비고
1	균열	0.2	㎜	0.5	m		56						
2	균열	0.1	㎜	0.4	m		57						
3	균열	0.2	㎜	0.3	m		58						
4	균열	0.2	㎜	0.3	m		59						
5	균열	0.2	㎜	0.5	m		60						
6	균열	0.2	㎜	0.3	m		61						
7	균열	0.2	㎜	0.3	m		62						
8	균열	0.2	㎜	0.3	m		63						
9	균열	0.1	㎜	0.4	m		64						
10	균열	0.2	㎜	0.3	m		65						
11	균열	0.2	㎜	0.3	m		66						
12	균열	0.2	㎜	0.3	m		67						
13	균열	0.2	㎜	0.9	m		68						
14	균열	0.2	㎜	0.9	m		69						
15	균열	0.2	㎜	0.9	m		70						
16							71						
17							72						
18							73						
19							74						
20							75						
21							76						
22							77						
23							78						
24							79						
25							80						
26							81						
27							82						
28							83						
29							84						
30							85						
31							86						
32							87						
33							88						
34							89						
35							90						
36							91						
37							92						
38							93						
39							94						
40							95						
41							96						
42							97						
43							98

44							99						
45							100						
46							101						
47							102						
48							103						
49							104						
50							105						
51							106						
52							107						
53							108						
54							109						
55							110
