외관조사망도 번호
U6_영곡터널_493(28k445~28k457)

호남고속선 영곡터널_493(28.445~28.457km, S493)

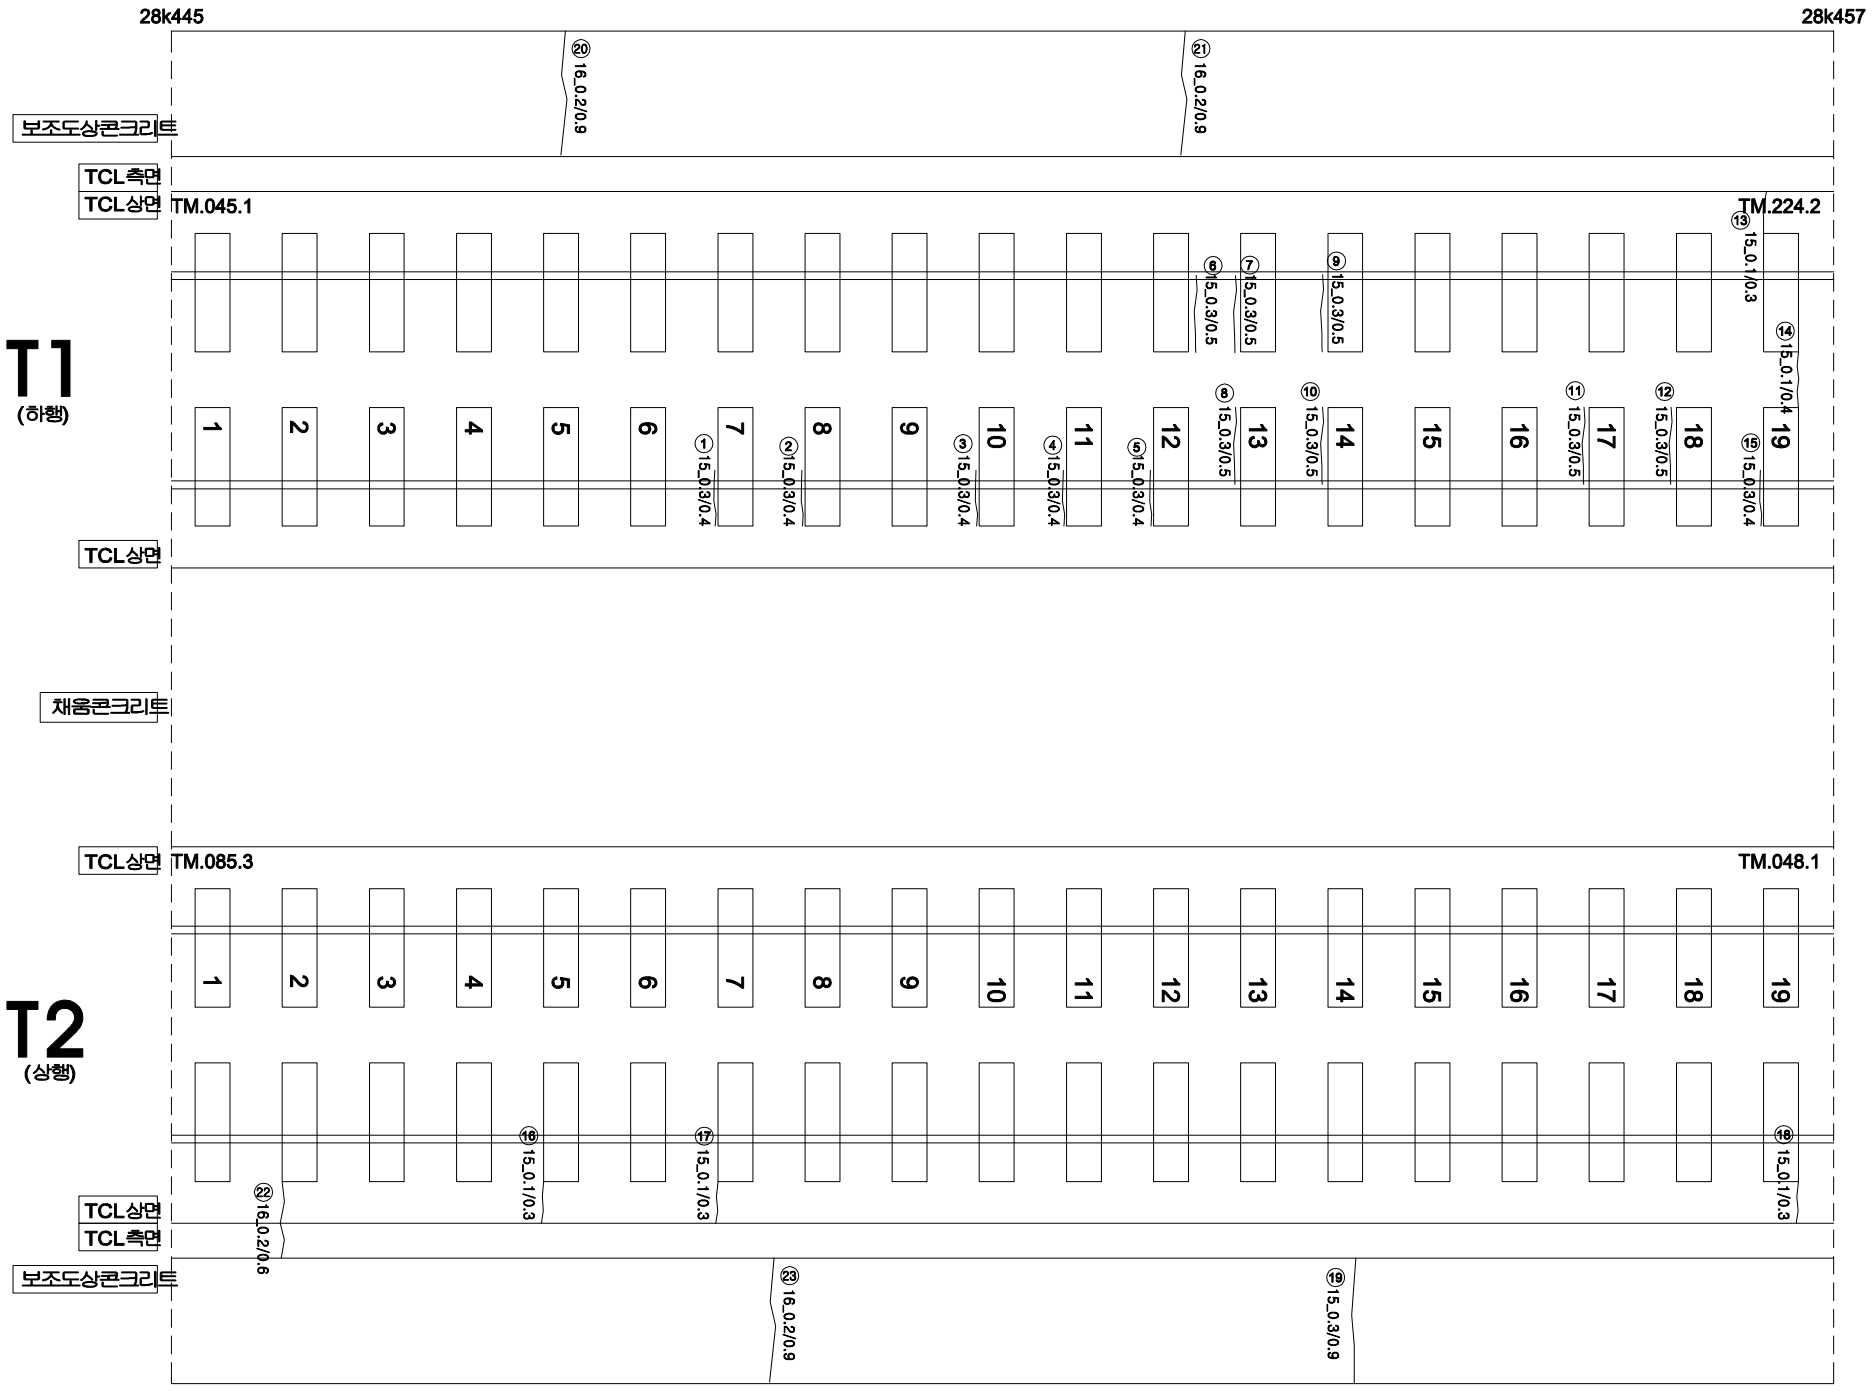
연번	손상	폭		연장		비고	연번	손상	폭		연장		비고
1	경계부 균열	0.3	㎜	0.4	m		56						
2	경계부 균열	0.3	㎜	0.4	m		57						
3	경계부 균열	0.3	㎜	0.4	m		58						
4	경계부 균열	0.3	㎜	0.4	m		59						
5	경계부 균열	0.3	㎜	0.4	m		60						
6	경계부 균열	0.3	㎜	0.5	m		61						
7	균열	0.3	㎜	0.5	m		62						
8	경계부 균열	0.3	㎜	0.5	m		63						
9	균열	0.3	㎜	0.5	m		64						
10	경계부 균열	0.3	㎜	0.5	m		65						
11	경계부 균열	0.3	㎜	0.5	m		66						
12	경계부 균열	0.3	㎜	0.5	m		67						
13	균열	0.1	㎜	0.3	m		68						
14	균열	0.1	㎜	0.4	m		69						
15	경계부 균열	0.3	㎜	0.4	m		70						
16	균열	0.1	㎜	0.3	m		71						
17	균열	0.1	㎜	0.3	m		72						
18	균열	0.1	㎜	0.3	m		73						
19	균열	0.3	㎜	0.9	m		74						
20	균열	0.2	㎜	0.9	m		75						
21	균열	0.2	㎜	0.9	m		76						
22	균열	0.2	㎜	0.6	m		77						
23	균열	0.2	㎜	0.9	m		78						
24							79						
25							80						
26							81						
27							82						
28							83						
29							84						
30							85						
31							86						
32							87						
33							88						
34							89						
35							90						
36							91

37							92						
38							93						
39							94						
40							95						
41							96						
42							97						
43							98						
44							99						
45							100						
46							101						
47							102						
48							103						
49							104						
50							105						
51							106						
52							107						
53							108						
54							109						
55							110
