외관조사망도 번호
U6_영곡터널_496(28k483~28k495)

호남고속선 영곡터널_496(28.483~28.495km, S496)

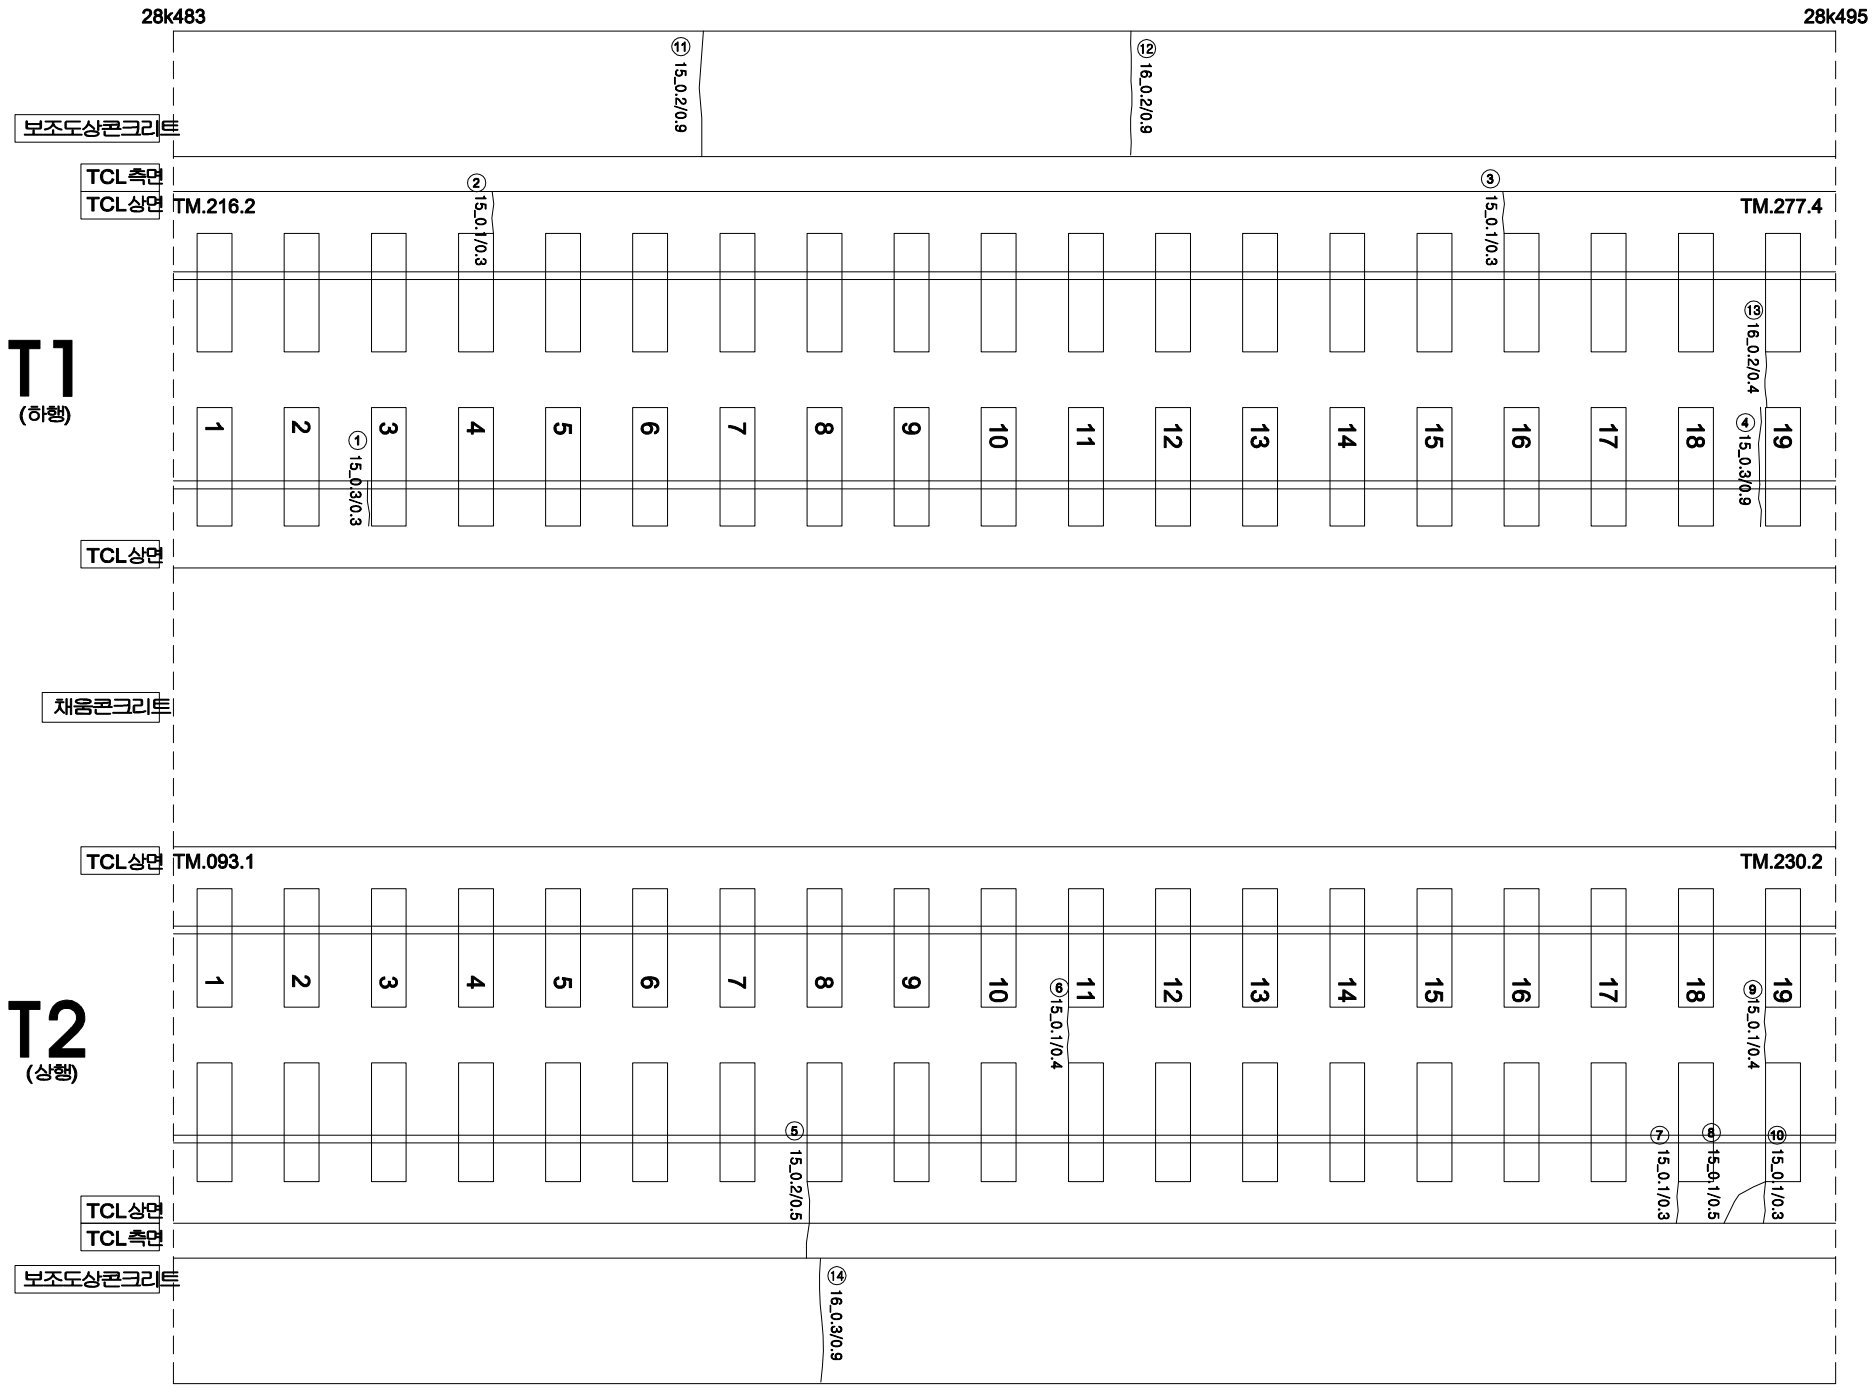
연번	손상	폭		연장		비고	연번	손상	폭		연장		비고
1	경계부 균열	0.3	㎜	0.3	m		56						
2	균열	0.1	㎜	0.3	m		57						
3	균열	0.1	㎜	0.3	m		58						
4	경계부 균열	0.3	㎜	0.9	m		59						
5	균열	0.2	㎜	0.5	m		60						
6	균열	0.1	㎜	0.4	m		61						
7	균열	0.1	㎜	0.3	m		62						
8	균열	0.1	㎜	0.5	m		63						
9	균열	0.1	㎜	0.4	m		64						
10	균열	0.1	㎜	0.3	m		65						
11	균열	0.2	㎜	0.9	m		66						
12	균열	0.2	㎜	0.9	m		67						
13	균열	0.2	㎜	0.4	m		68						
14	균열	0.3	㎜	0.9	m		69						
15							70						
16							71						
17							72						
18							73						
19							74						
20							75						
21							76						
22							77						
23							78						
24							79						
25							80						
26							81						
27							82						
28							83						
29							84						
30							85						
31							86						
32							87						
33							88						
34							89						
35							90						
36							91						
37							92						
38							93						
39							94						
40							95						
41							96						
42							97						
43							98

44							99						
45							100						
46							101						
47							102						
48							103						
49							104						
50							105						
51							106						
52							107						
53							108						
54							109						
55							110
