호남고속선 영곡터널_497(28.495~28.507km, S497)

외관조사망도 번호
U6_영곡터널_497(28k495~28k507)

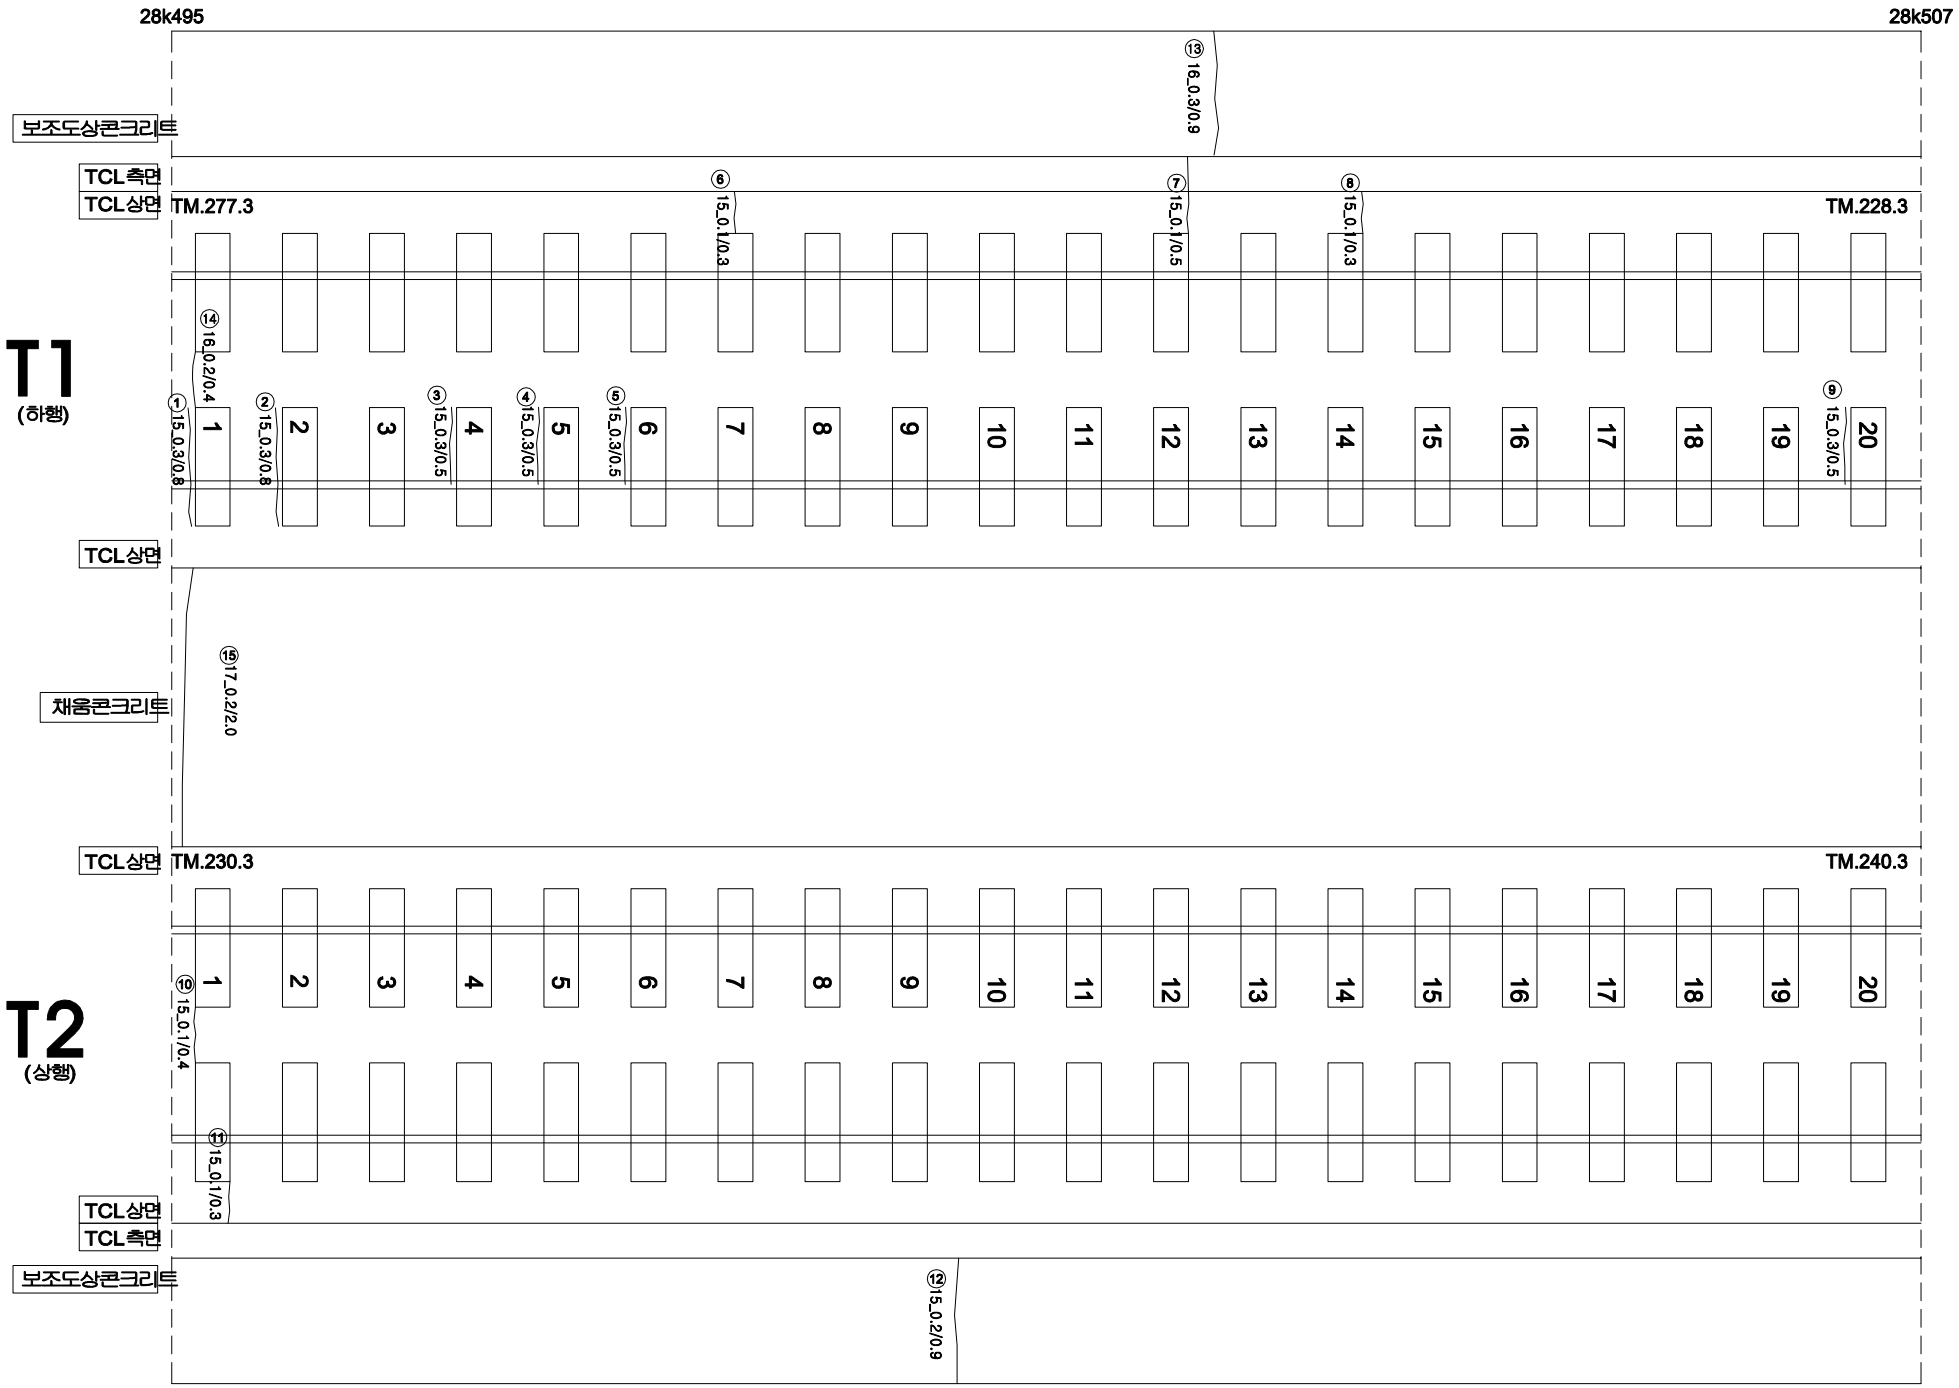
연번	손상	폭		연장		비고	연번	손상	폭		연장		비고
1	경계부 균열	0.3	㎜	0.8	m		56						
2	경계부 균열	0.3	㎜	0.8	m		57						
3	경계부 균열	0.3	㎜	0.5	m		58						
4	경계부 균열	0.3	㎜	0.5	m		59						
5	경계부 균열	0.3	㎜	0.5	m		60						
6	균열	0.1	㎜	0.3	m		61						
7	균열	0.1	㎜	0.5	m		62						
8	균열	0.1	㎜	0.3	m		63						
9	경계부 균열	0.3	㎜	0.5	m		64						
10	균열	0.1	㎜	0.4	m		65						
11	균열	0.1	㎜	0.3	m		66						
12	균열	0.2	㎜	0.9	m		67						
13	균열	0.3	㎜	0.9	m		68						
14	균열	0.2	㎜	0.4	m		69						
15	균열	0.2	㎜	2.0	m	신 규	70						
16							71						
17							72						
18							73						
19							74						
20							75						
21							76						
22							77						
23							78						
24							79						
25							80						
26							81						
27							82						
28							83						
29							84						
30							85						
31							86						
32							87						
33							88						
34							89						
35							90						
36							91						
37							92						
38							93						
39							94						
40							95						
41							96						
42							97

43							98						
44							99						
45							100						
46							101						
47							102						
48							103						
49							104						
50							105						
51							106						
52							107						
53							108						
54							109						
55							110
