외관조사망도 번호
U6_영곡터널_500(28k532~28k545)

호남고속선 영곡터널_500(28.532~28.545km, S500)

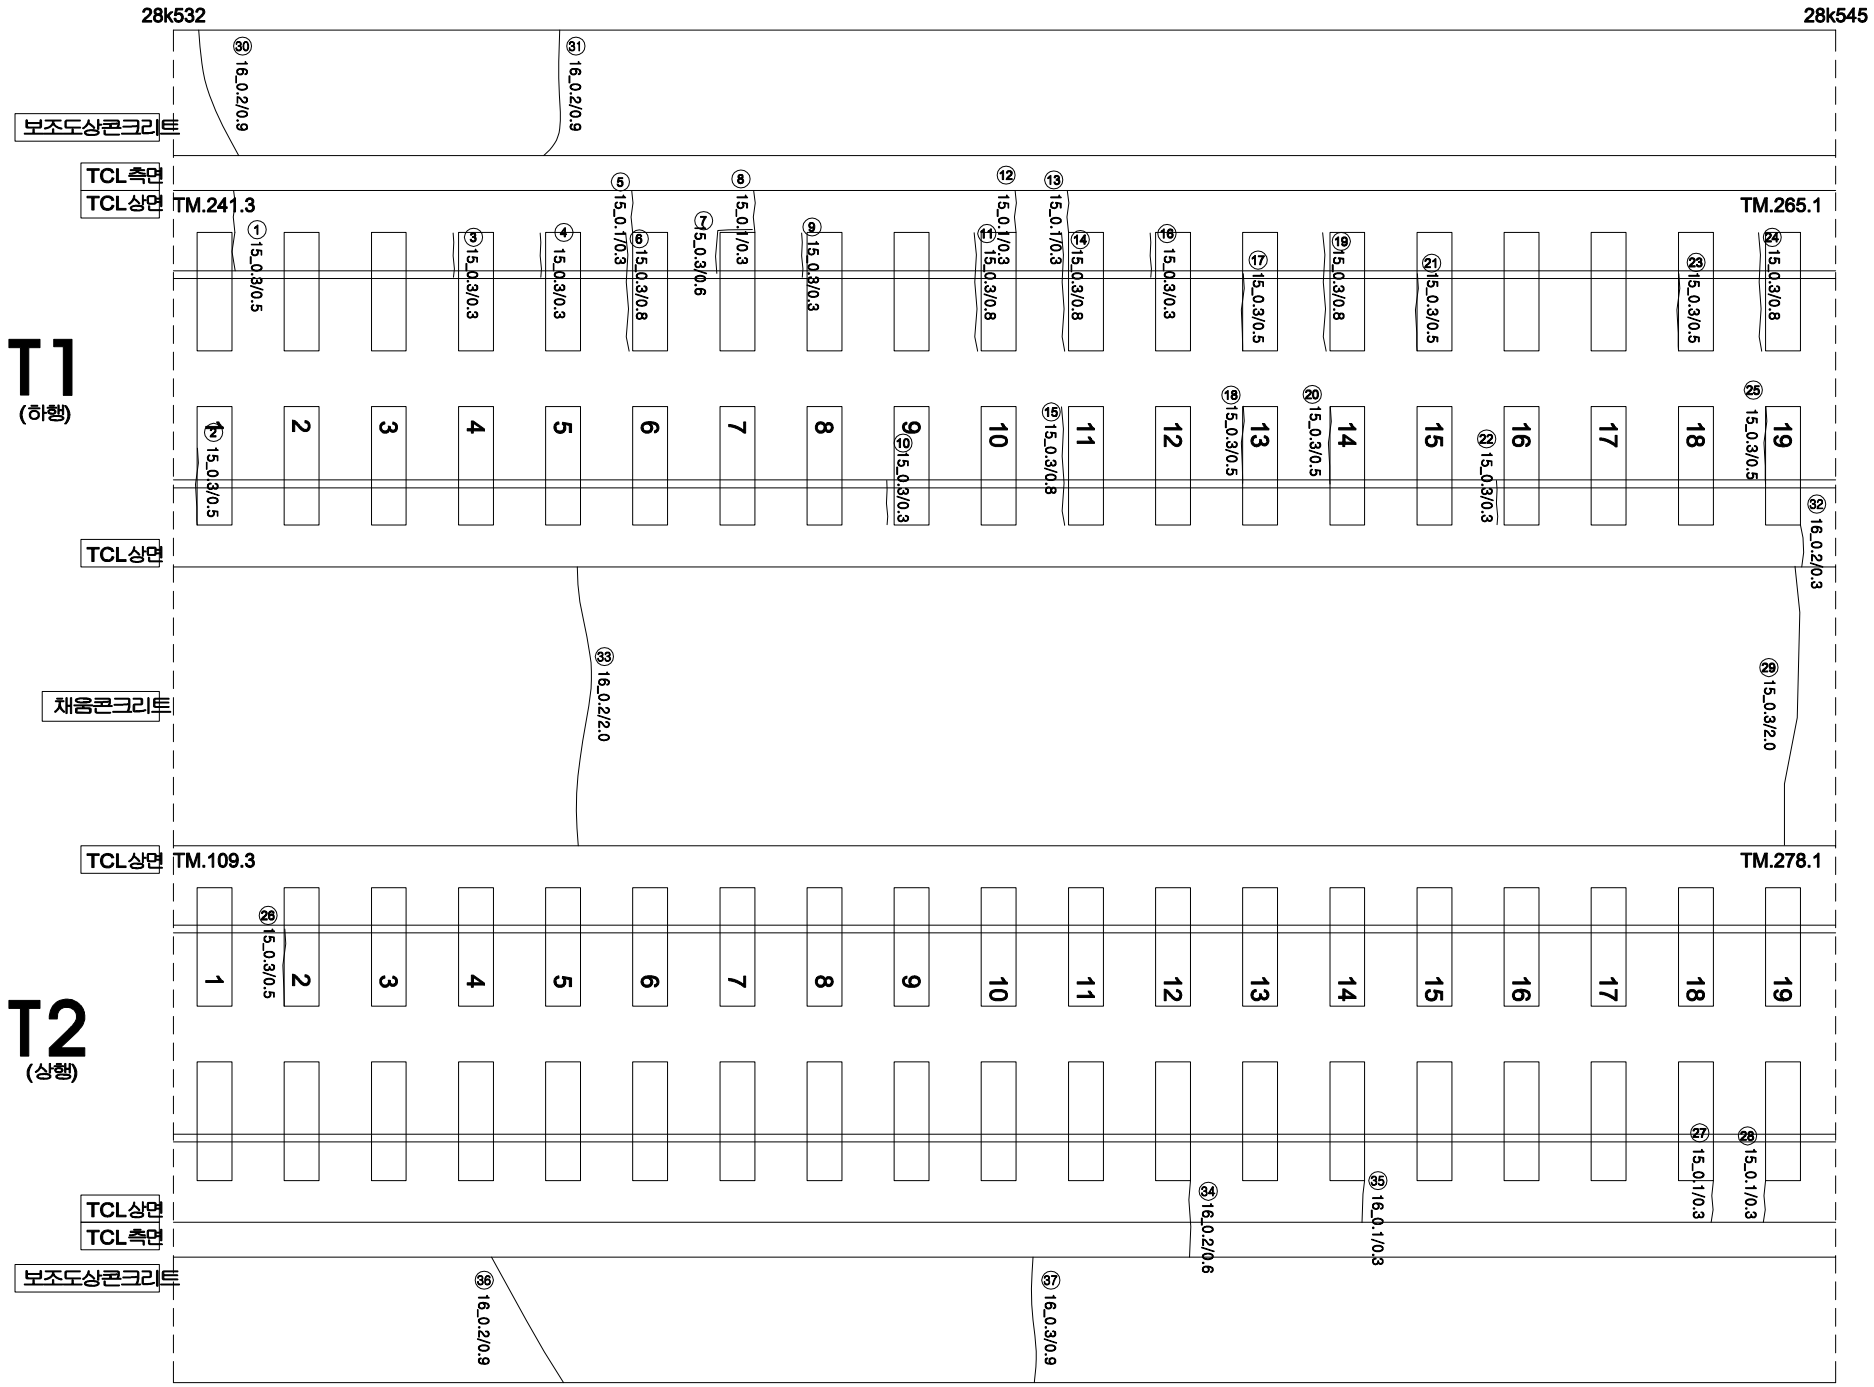
연번	손상	폭		연장		비고	연번	손상	폭		연장		비고
1	균열	0.3	㎜	0.5	m		56						
2	경계부 균열	0.3	㎜	0.5	m		57						
3	경계부 균열	0.3	㎜	0.3	m		58						
4	경계부 균열	0.3	㎜	0.3	m		59						
5	균열	0.1	㎜	0.3	m		60						
6	경계부 균열	0.3	㎜	0.8	m		61						
7	경계부 균열	0.3	㎜	0.6	m		62						
8	균열	0.1	㎜	0.3	m		63						
9	경계부 균열	0.3	㎜	0.3	m		64						
10	경계부 균열	0.3	㎜	0.3	m		65						
11	경계부 균열	0.3	㎜	0.8	m		66						
12	균열	0.1	㎜	0.3	m		67						
13	균열	0.1	㎜	0.3	m		68						
14	경계부 균열	0.3	㎜	0.8	m		69						
15	경계부 균열	0.3	㎜	0.8	m		70						
16	경계부 균열	0.3	㎜	0.3	m		71						
17	경계부 균열	0.3	㎜	0.5	m		72						
18	경계부 균열	0.3	㎜	0.5	m		73						
19	경계부 균열	0.3	㎜	0.8	m		74						
20	경계부 균열	0.3	㎜	0.5	m		75						
21	경계부 균열	0.3	㎜	0.5	m		76						
22	경계부 균열	0.3	㎜	0.3	m		77						
23	경계부 균열	0.3	㎜	0.5	m		78						
24	경계부 균열	0.3	㎜	0.8	m		79						
25	경계부 균열	0.3	㎜	0.5	m		80						
26	경계부 균열	0.3	㎜	0.5	m		81						
27	균열	0.1	㎜	0.3	m		82						
28	균열	0.1	㎜	0.3	m		83						
29	균열	0.3	㎜	2.0	m		84						
30	균열	0.2	㎜	0.9	m		85

31	균열	0.2	㎜	0.9	m		86						
32	균열	0.2	㎜	0.3	m		87						
33	균열	0.2	㎜	2.0	m		88						
34	균열	0.2	㎜	0.6	m		89						
35	균열	0.1	㎜	0.3	m		90						
36	균열	0.2	㎜	0.9	m		91						
37	균열	0.3	㎜	0.9	m		92						
38							93						
39							94						
40							95						
41							96						
42							97						
43							98						
44							99						
45							100						
46							101						
47							102						
48							103						
49							104						
50							105						
51							106						
52							107						
53							108						
54							109						
55							110
