외관조사망도 번호
U6_영곡터널_502(28k558~28k571)

호남고속선 영곡터널_502(28.558~28.571km, S502)

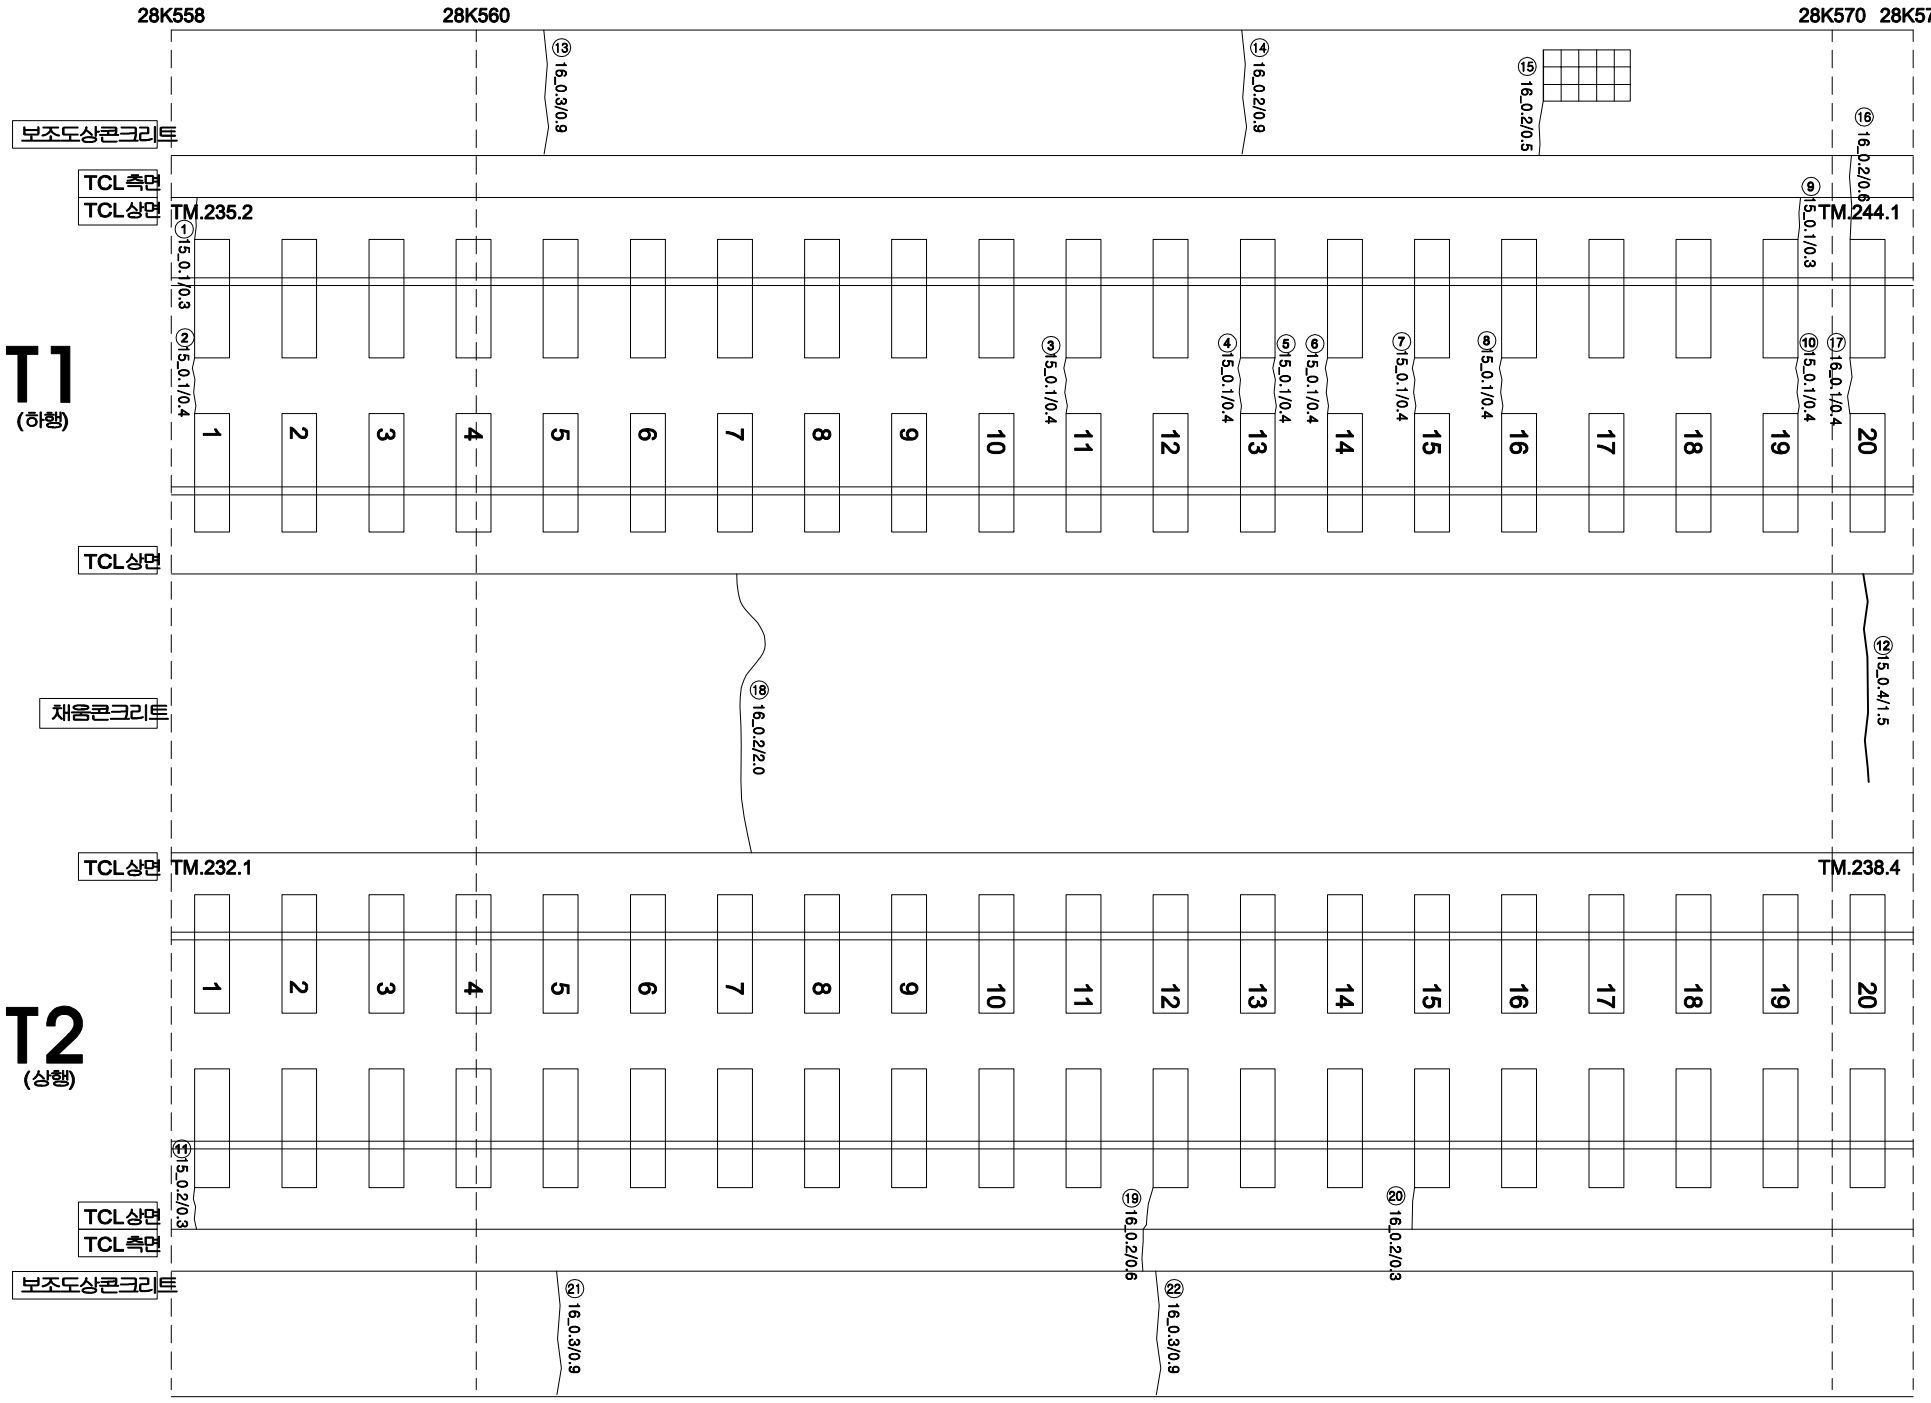
연번	손상	폭		연장		비고	연번	손상	폭		연장		비고
1	균열	0.1	㎜	0.3	m		56						
2	균열	0.1	㎜	0.4	m		57						
3	균열	0.1	㎜	0.4	m		58						
4	균열	0.1	㎜	0.4	m		59						
5	균열	0.1	㎜	0.4	m		60						
6	균열	0.1	㎜	0.4	m		61						
7	균열	0.1	㎜	0.4	m		62						
8	균열	0.1	㎜	0.4	m		63						
9	균열	0.1	㎜	0.3	m		64						
10	균열	0.1	㎜	0.4	m		65						
11	균열	0.2	㎜	0.3	m		66						
12	균열	0.4	㎜	1.5	m		67						
13	균열	0.3	㎜	0.9	m		68						
14	균열	0.2	㎜	0.9	m		69						
15	균열	0.2	㎜	0.5	m		70						
16	균열	0.2	㎜	0.6	m		71						
17	균열	0.1	㎜	0.4	m		72						
18	균열	0.2	㎜	2.0	m		73						
19	균열	0.2	㎜	0.6	m		74						
20	균열	0.2	㎜	0.3	m		75						
21	균열	0.3	㎜	0.9	m		76						
22	균열	0.3	㎜	0.9	m		77						
23							78						
24							79						
25							80						
26							81						
27							82						
28							83						
29							84						
30							85						
31							86						
32							87						
33							88						
34							89						
35							90						
36							91						
37							92						
38							93						
39							94

40							95						
41							96						
42							97						
43							98						
44							99						
45							100						
46							101						
47							102						
48							103						
49							104						
50							105						
51							106						
52							107						
53							108						
54							109						
55							110
