외관조사망도 번호
U6_영곡터널_513(28k690~28k697)

호남고속선 영곡터널_513(28.690~28.697km, S513)

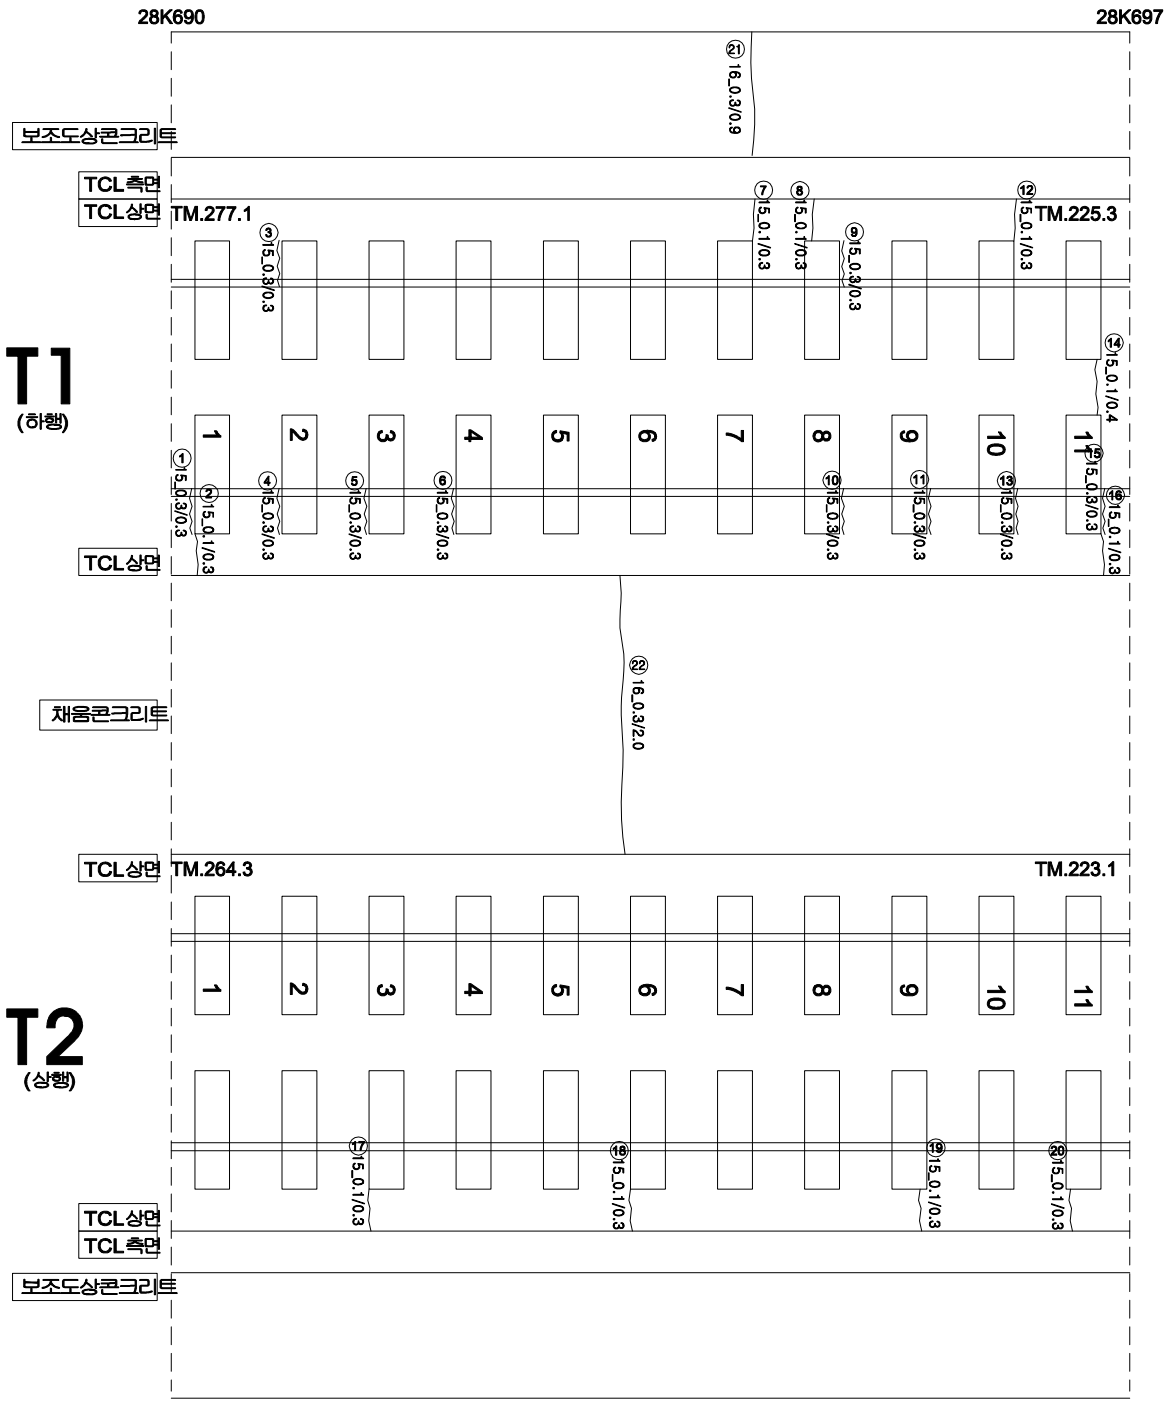
연번	손상	폭		연장		비고	연번	손상	폭		연장		비고
1	경계부 균열	0.3	㎜	0.3	m		56						
2	균열	0.1	㎜	0.3	m		57						
3	경계부 균열	0.3	㎜	0.3	m		58						
4	경계부 균열	0.3	㎜	0.3	m		59						
5	경계부 균열	0.3	㎜	0.3	m		60						
6	경계부 균열	0.3	㎜	0.3	m		61						
7	균열	0.1	㎜	0.3	m		62						
8	균열	0.1	㎜	0.3	m		63						
9	경계부 균열	0.3	㎜	0.3	m		64						
10	경계부 균열	0.3	㎜	0.3	m		65						
11	경계부 균열	0.3	㎜	0.3	m		66						
12	균열	0.1	㎜	0.3	m		67						
13	경계부 균열	0.3	㎜	0.3	m		68						
14	균열	0.1	㎜	0.4	m		69						
15	경계부 균열	0.3	㎜	0.3	m		70						
16	균열	0.1	㎜	0.3	m		71						
17	균열	0.1	㎜	0.3	m		72						
18	균열	0.1	㎜	0.3	m		73						
19	균열	0.1	㎜	0.3	m		74						
20	균열	0.1	㎜	0.3	m		75						
21	균열	0.3	㎜	0.9	m		76						
22	균열	0.3	㎜	2.0	m		77						
23							78						
24							79						
25							80						
26							81						
27							82						
28							83						
29							84						
30							85						
31							86						
32							87						
33							88						
34							89						
35							90						
36							91						
37							92

38							93						
39							94						
40							95						
41							96						
42							97						
43							98						
44							99						
45							100						
46							101						
47							102						
48							103						
49							104						
50							105						
51							106						
52							107						
53							108						
54							109						
55							110
