호남고속선 영곡터널_515(28.709~28.719km, S515)

외관조사망도 번호
U6_영곡터널_515(28k709~28k719)

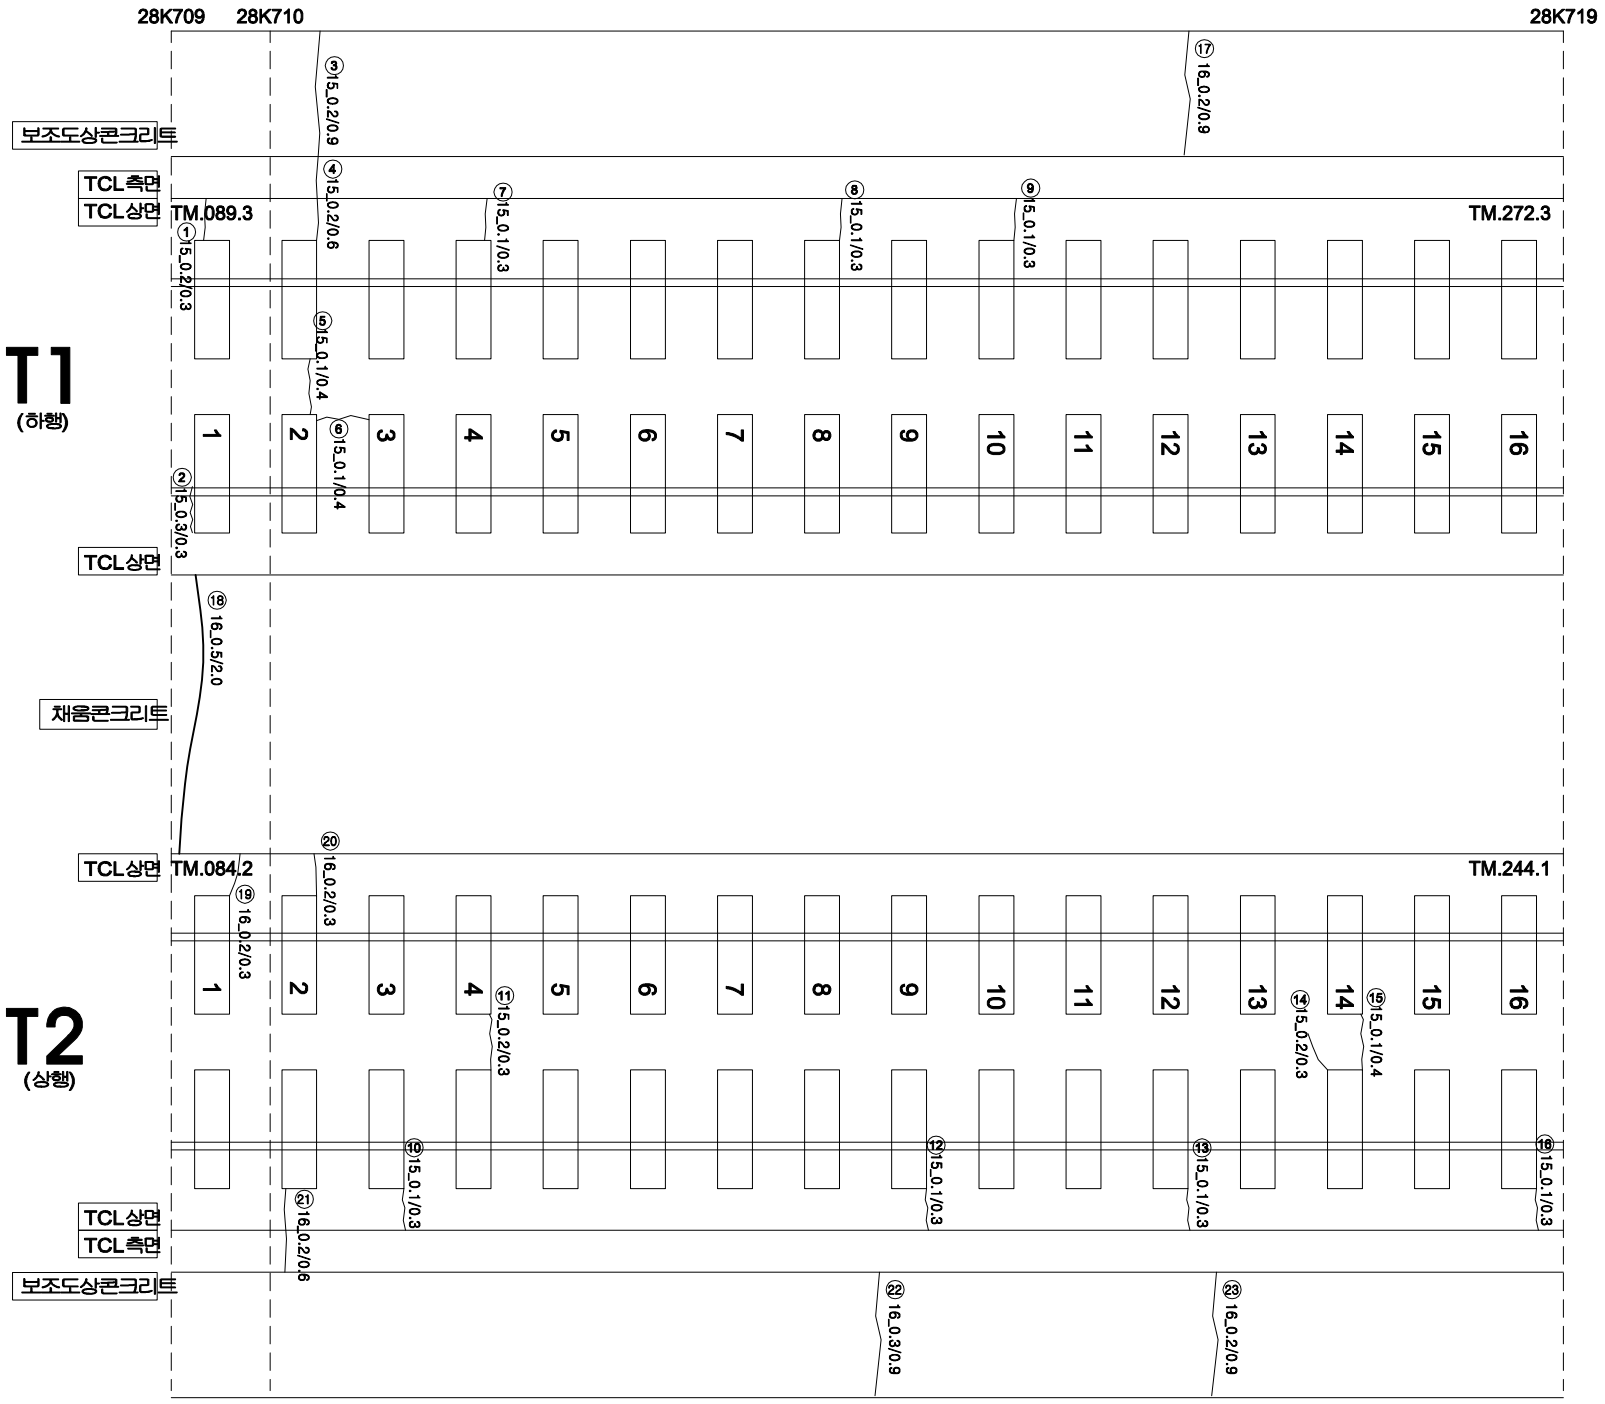
연번	손상	폭		연장		비고	연번	손상	폭		연장		비고
1	균열	0.2	㎜	0.3	m		56						
2	경계부 균열	0.3	㎜	0.3	m		57						
3	균열	0.2	㎜	0.9	m		58						
4	균열	0.2	㎜	0.6	m		59						
5	균열	0.1	㎜	0.4	m		60						
6	균열	0.1	㎜	0.4	m		61						
7	균열	0.1	㎜	0.3	m		62						
8	균열	0.1	㎜	0.3	m		63						
9	균열	0.1	㎜	0.3	m		64						
10	균열	0.1	㎜	0.3	m		65						
11	균열	0.2	㎜	0.3	m		66						
12	균열	0.1	㎜	0.3	m		67						
13	균열	0.1	㎜	0.3	m		68						
14	균열	0.2	㎜	0.3	m		69						
15	균열	0.1	㎜	0.4	m		70						
16	균열	0.1	㎜	0.3	m		71						
17	균열	0.2	㎜	0.9	m		72						
18	균열	0.5	㎜	2.0	m		73						
19	균열	0.2	㎜	0.3	m		74						
20	균열	0.2	㎜	0.3	m		75						
21	균열	0.2	㎜	0.6	m		76						
22	균열	0.3	㎜	0.9	m		77						
23	균열	0.2	㎜	0.9	m		78						
24							79						
25							80						
26							81						
27							82						
28							83						
29							84						
30							85						
31							86						
32							87						
33							88						
34							89						
35							90						
36							91						
37							92						
38							93

39							94						
40							95						
41							96						
42							97						
43							98						
44							99						
45							100						
46							101						
47							102						
48							103						
49							104						
50							105						
51							106						
52							107						
53							108						
54							109						
55							110
