외관조사망도 번호
U6_영곡터널_517(28k729~28k738)

호남고속선 영곡터널_517(28.729~28.738km, S517)

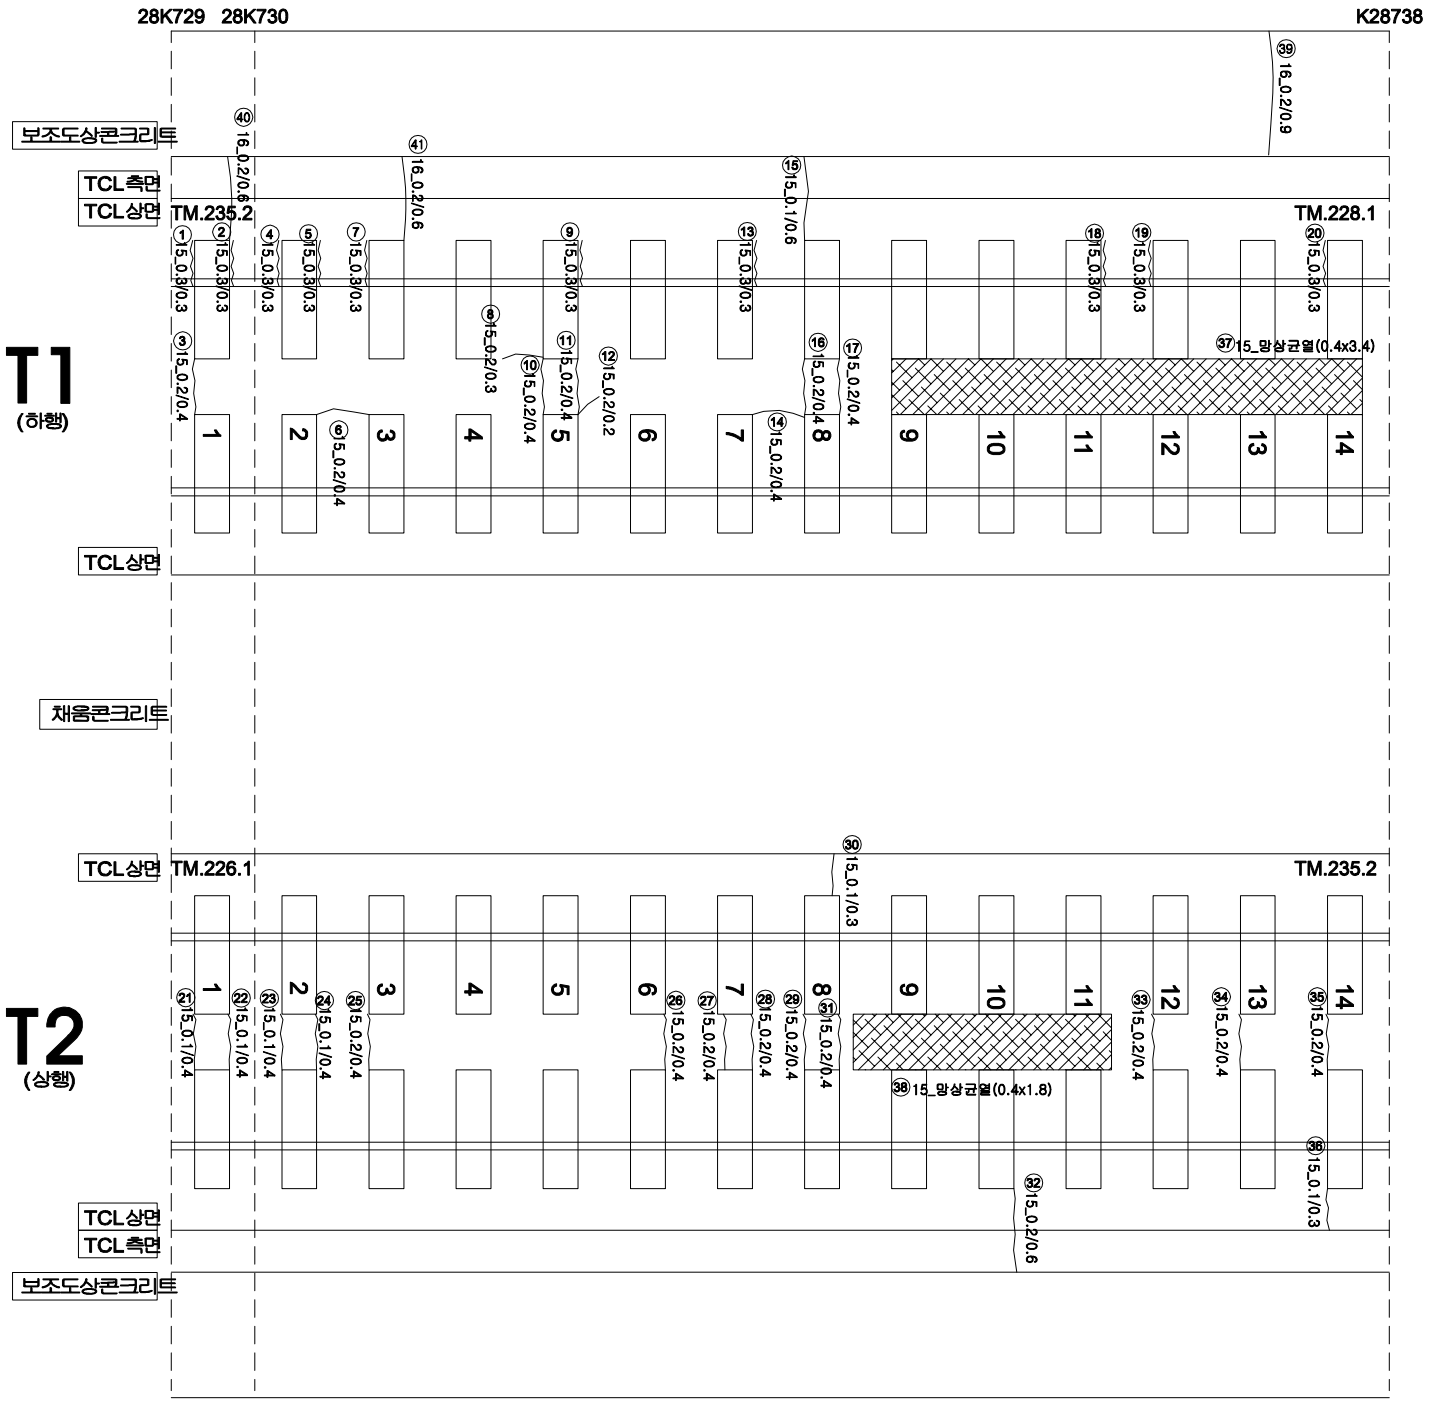
연번	손상	폭		연장		비고	연번	손상	폭		연장		비고
1	경계부 균열	0.3	㎜	0.3	m		56						
2	균열	0.3	㎜	0.3	m		57						
3	균열	0.2	㎜	0.4	m		58						
4	경계부 균열	0.3	㎜	0.3	m		59						
5	균열	0.3	㎜	0.3	m		60						
6	균열	0.2	㎜	0.4	m		61						
7	경계부 균열	0.3	㎜	0.3	m		62						
8	균열	0.2	㎜	0.3	m		63						
9	균열	0.3	㎜	0.3	m		64						
10	균열	0.2	㎜	0.4	m		65						
11	균열	0.2	㎜	0.4	m		66						
12	균열	0.2	㎜	0.2	m		67						
13	균열	0.3	㎜	0.3	m		68						
14	균열	0.2	㎜	0.4	m		69						
15	균열	0.1	㎜	0.6	m		70						
16	균열	0.2	㎜	0.4	m		71						
17	균열	0.2	㎜	0.4	m		72						
18	경계부 균열	0.3	㎜	0.3	m		73						
19	경계부 균열	0.3	㎜	0.3	m		74						
20	균열	0.3	㎜	0.3	m		75						
21	균열	0.1	㎜	0.4	m		76						
22	균열	0.1	㎜	0.4	m		77						
23	균열	0.1	㎜	0.4	m		78						
24	균열	0.1	㎜	0.4	m		79						
25	균열	0.2	㎜	0.4	m		80						
26	균열	0.2	㎜	0.4	m		81						
27	균열	0.2	㎜	0.4	m		82						
28	균열	0.2	㎜	0.4	m		83						
29	균열	0.2	㎜	0.4	m		84						
30	균열	0.1	㎜	0.3	m		85						
31	균열	0.2	㎜	0.4	m		86						
32	균열	0.2	㎜	0.6	m		87

33	균열	0.2	㎜	0.4	m		88						
34	균열	0.2	㎜	0.4	m		89						
35	균열	0.2	㎜	0.4	m		90						
36	균열	0.1	㎜	0.3	m		91						
37	망상균열	0.4	m	3.4	m	1.36	92						
38	망상균열	0.4	m	1.8	m	0.72	93						
39	균열	0.2	㎜	0.9	m		94						
40	균열	0.2	㎜	0.6	m		95						
41	균열	0.2	㎜	0.6	m		96						
42							97						
43							98						
44							99						
45							100						
46							101						
47							102						
48							103						
49							104						
50							105						
51							106						
52							107						
53							108						
54							109						
55							110
