외관조사망도 번호
U6_영곡터널_503(28k571~28k583)

호남고속선 영곡터널_503(28.571~28.583km, S503)

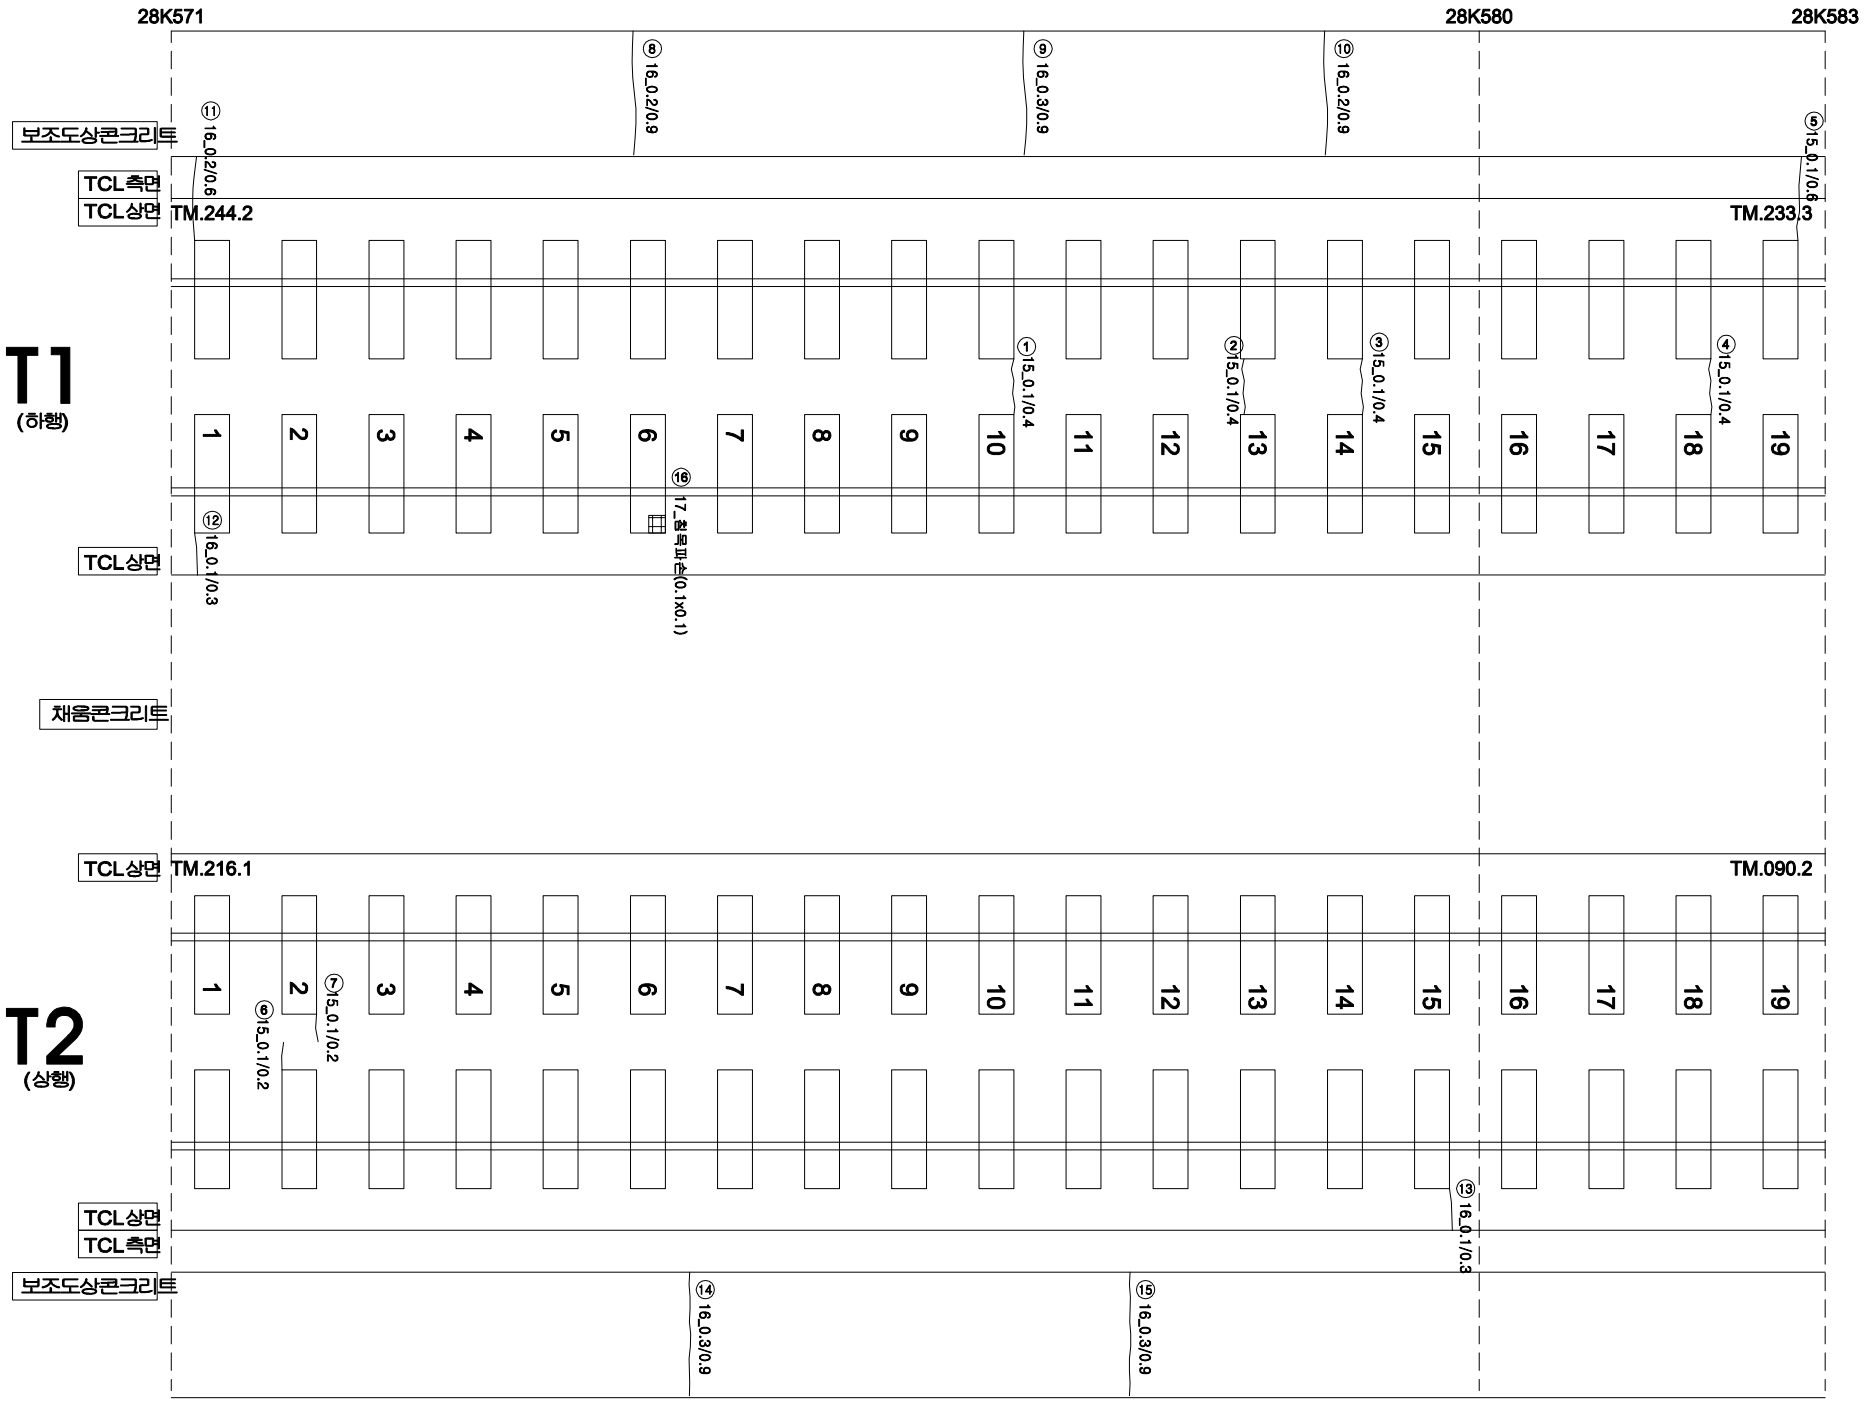
연번	손상	폭		연장		비고	연번	손상	폭		연장		비고
1	균열	0.1	㎜	0.4	m		56						
2	균열	0.1	㎜	0.4	m		57						
3	균열	0.1	㎜	0.4	m		58						
4	균열	0.1	㎜	0.4	m		59						
5	균열	0.1	㎜	0.6	m		60						
6	균열	0.1	㎜	0.2	m		61						
7	균열	0.1	㎜	0.2	m		62						
8	균열	0.2	㎜	0.9	m		63						
9	균열	0.3	㎜	0.9	m		64						
10	균열	0.2	㎜	0.9	m		65						
11	균열	0.2	㎜	0.6	m		66						
12	균열	0.1	㎜	0.3	m		67						
13	균열	0.1	㎜	0.3	m		68						
14	균열	0.3	㎜	0.9	m		69						
15	균열	0.3	㎜	0.9	m		70						
16	침목파손	0.1	m	0.1	m	신 규	71						
17							72						
18							73						
19							74						
20							75						
21							76						
22							77						
23							78						
24							79						
25							80						
26							81						
27							82						
28							83						
29							84						
30							85						
31							86						
32							87						
33							88						
34							89						
35							90						
36							91						
37							92						
38							93						
39							94						
40							95						
41							96						
42							97

43							98						
44							99						
45							100						
46							101						
47							102						
48							103						
49							104						
50							105						
51							106						
52							107						
53							108						
54							109						
55							110
