외관조사망도 번호
U6_영곡터널_505(28k596~28k609)

호남고속선 영곡터널_505(28.596~28.609km, S505)

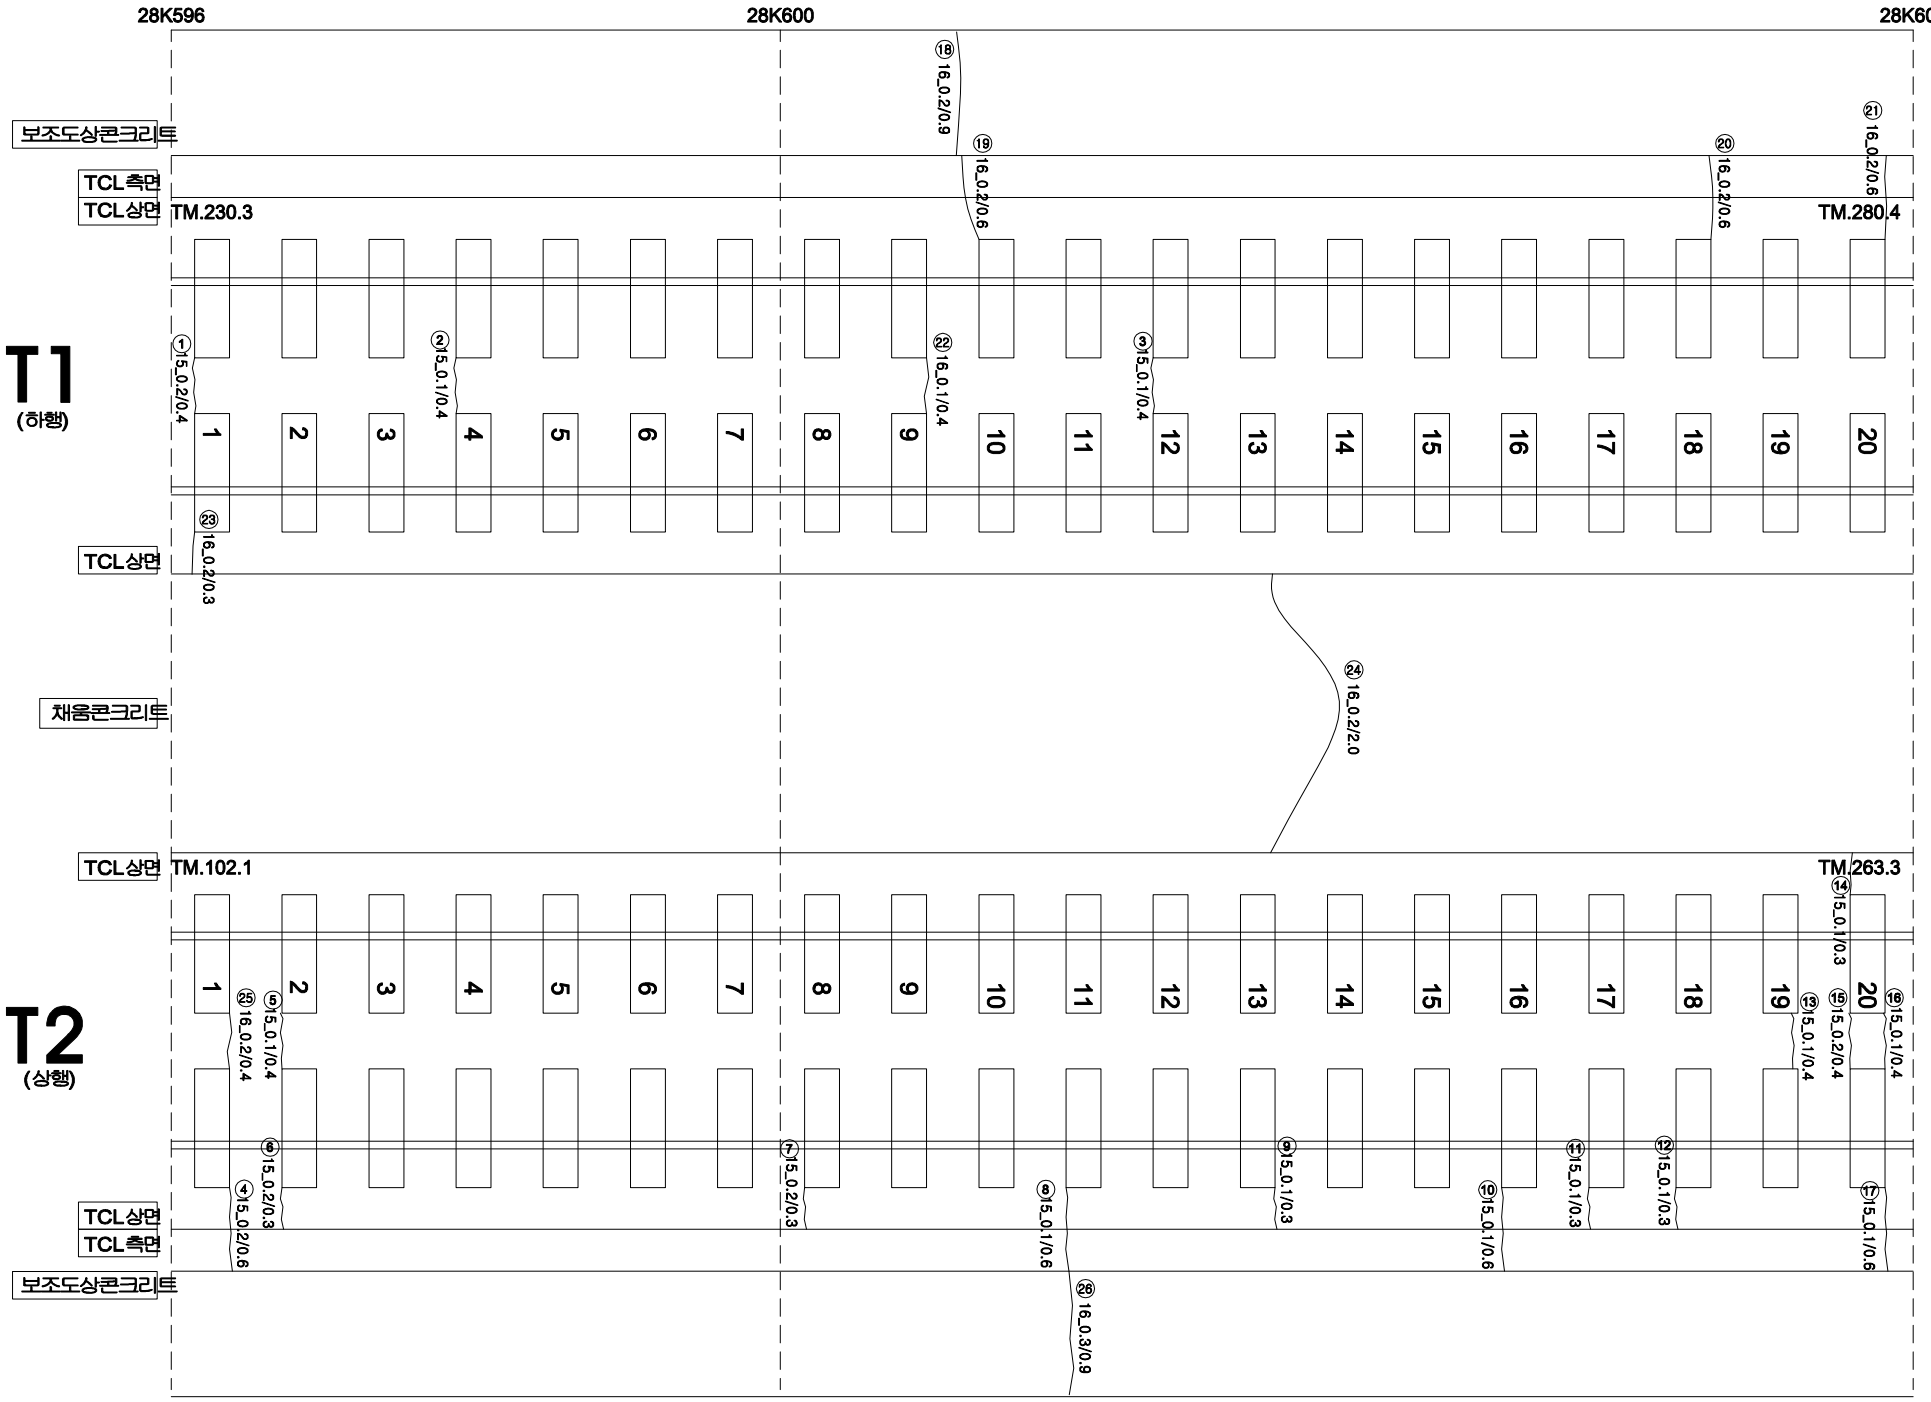
연번	손상	폭		연장		비고	연번	손상	폭		연장		비고
1	균열	0.2	㎜	0.4	m		56						
2	균열	0.1	㎜	0.4	m		57						
3	균열	0.1	㎜	0.4	m		58						
4	균열	0.2	㎜	0.6	m		59						
5	균열	0.1	㎜	0.4	m		60						
6	균열	0.2	㎜	0.3	m		61						
7	균열	0.2	㎜	0.3	m		62						
8	균열	0.1	㎜	0.6	m		63						
9	균열	0.1	㎜	0.3	m		64						
10	균열	0.1	㎜	0.6	m		65						
11	균열	0.1	㎜	0.3	m		66						
12	균열	0.1	㎜	0.3	m		67						
13	균열	0.1	㎜	0.4	m		68						
14	균열	0.1	㎜	0.3	m		69						
15	균열	0.2	㎜	0.4	m		70						
16	균열	0.1	㎜	0.4	m		71						
17	균열	0.1	㎜	0.6	m		72						
18	균열	0.2	㎜	0.9	m		73						
19	균열	0.2	㎜	0.6	m		74						
20	균열	0.2	㎜	0.6	m		75						
21	균열	0.2	㎜	0.6	m		76						
22	균열	0.1	㎜	0.4	m		77						
23	균열	0.2	㎜	0.3	m		78						
24	균열	0.2	㎜	2.0	m		79						
25	균열	0.2	㎜	0.4	m		80						
26	균열	0.3	㎜	0.9	m		81						
27							82						
28							83						
29							84						
30							85						
31							86						
32							87						
33							88						
34							89						
35							90						
36							91						
37							92

38							93						
39							94						
40							95						
41							96						
42							97						
43							98						
44							99						
45							100						
46							101						
47							102						
48							103						
49							104						
50							105						
51							106						
52							107						
53							108						
54							109						
55							110
