외관조사망도 번호
U6_영곡터널_507(28k621~28k634)

호남고속선 영곡터널_507(28.621~28.634km, S507)

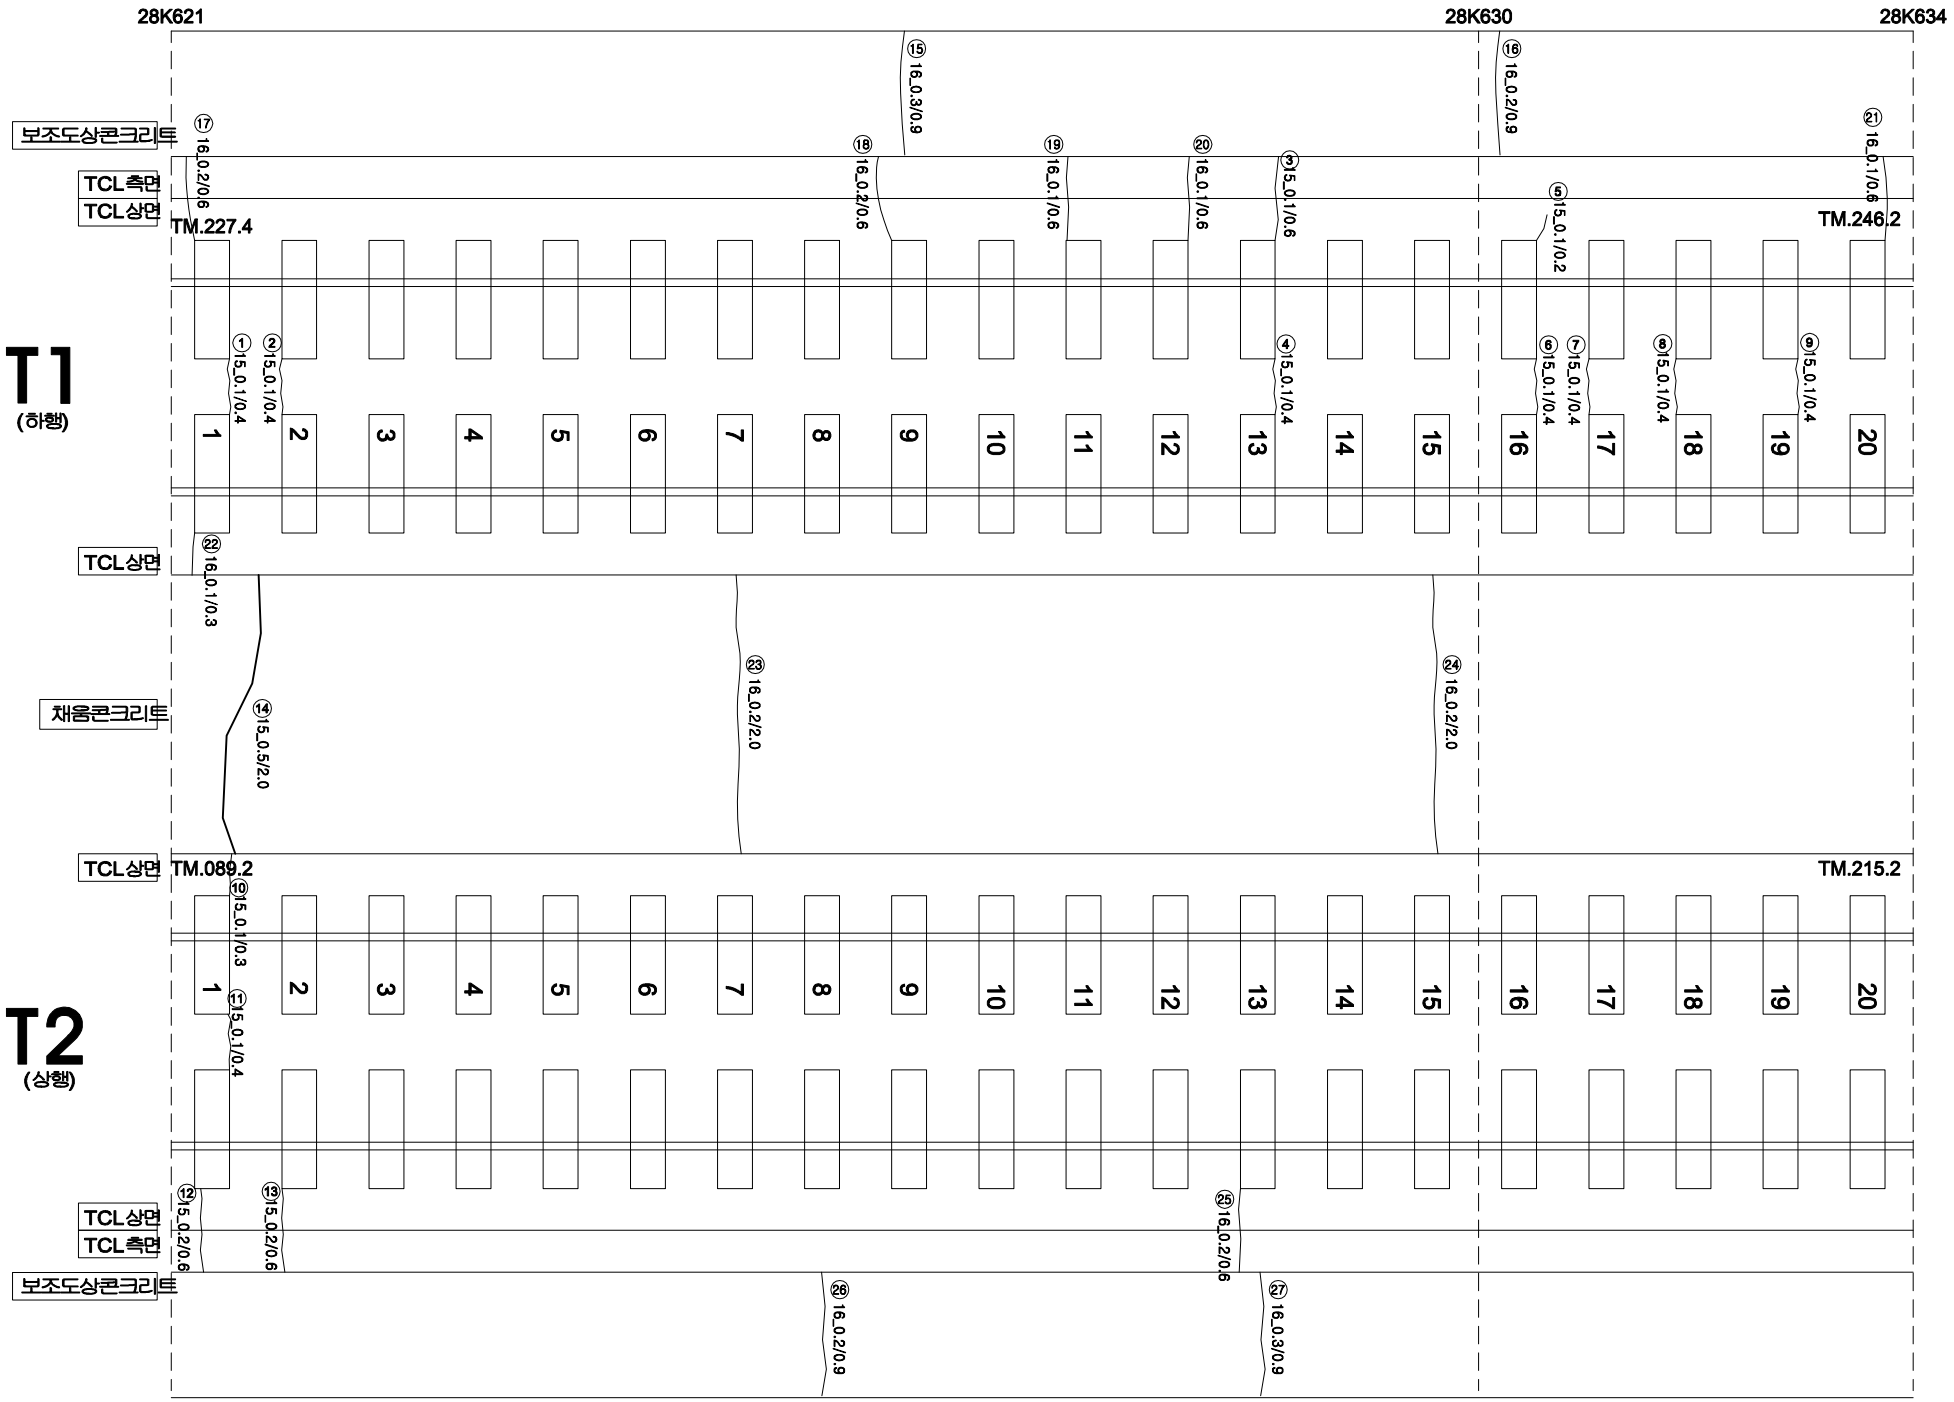
연번	손상	폭		연장		비고	연번	손상	폭		연장		비고
1	균열	0.1	㎜	0.4	m		56						
2	균열	0.1	㎜	0.4	m		57						
3	균열	0.1	㎜	0.6	m		58						
4	균열	0.1	㎜	0.4	m		59						
5	균열	0.1	㎜	0.2	m		60						
6	균열	0.1	㎜	0.4	m		61						
7	균열	0.1	㎜	0.4	m		62						
8	균열	0.1	㎜	0.4	m		63						
9	균열	0.1	㎜	0.4	m		64						
10	균열	0.1	㎜	0.3	m		65						
11	균열	0.1	㎜	0.4	m		66						
12	균열	0.2	㎜	0.6	m		67						
13	균열	0.2	㎜	0.6	m		68						
14	균열	0.3	㎜	2.0	m		69						
15	균열	0.2	㎜	0.9	m		70						
16	균열	0.2	㎜	0.9	m		71						
17	균열	0.2	㎜	0.6	m		72						
18	균열	0.2	㎜	0.6	m		73						
19	균열	0.1	㎜	0.6	m		74						
20	균열	0.1	㎜	0.6	m		75						
21	균열	0.1	㎜	0.6	m		76						
22	균열	0.1	㎜	0.3	m		77						
23	균열	0.2	㎜	2.0	m		78						
24	균열	0.2	㎜	2.0	m		79						
25	균열	0.2	㎜	0.6	m		80						
26	균열	0.2	㎜	0.9	m		81						
27	균열	0.3	㎜	0.9	m		82						
28							83						
29							84						
30							85						
31							86						
32							87						
33							88						
34							89						
35							90						
36							91
