외관조사망도 번호
U6_영곡터널_508(28k634~28k646)

호남고속선 영곡터널_508(28.634~28.646km, S508)

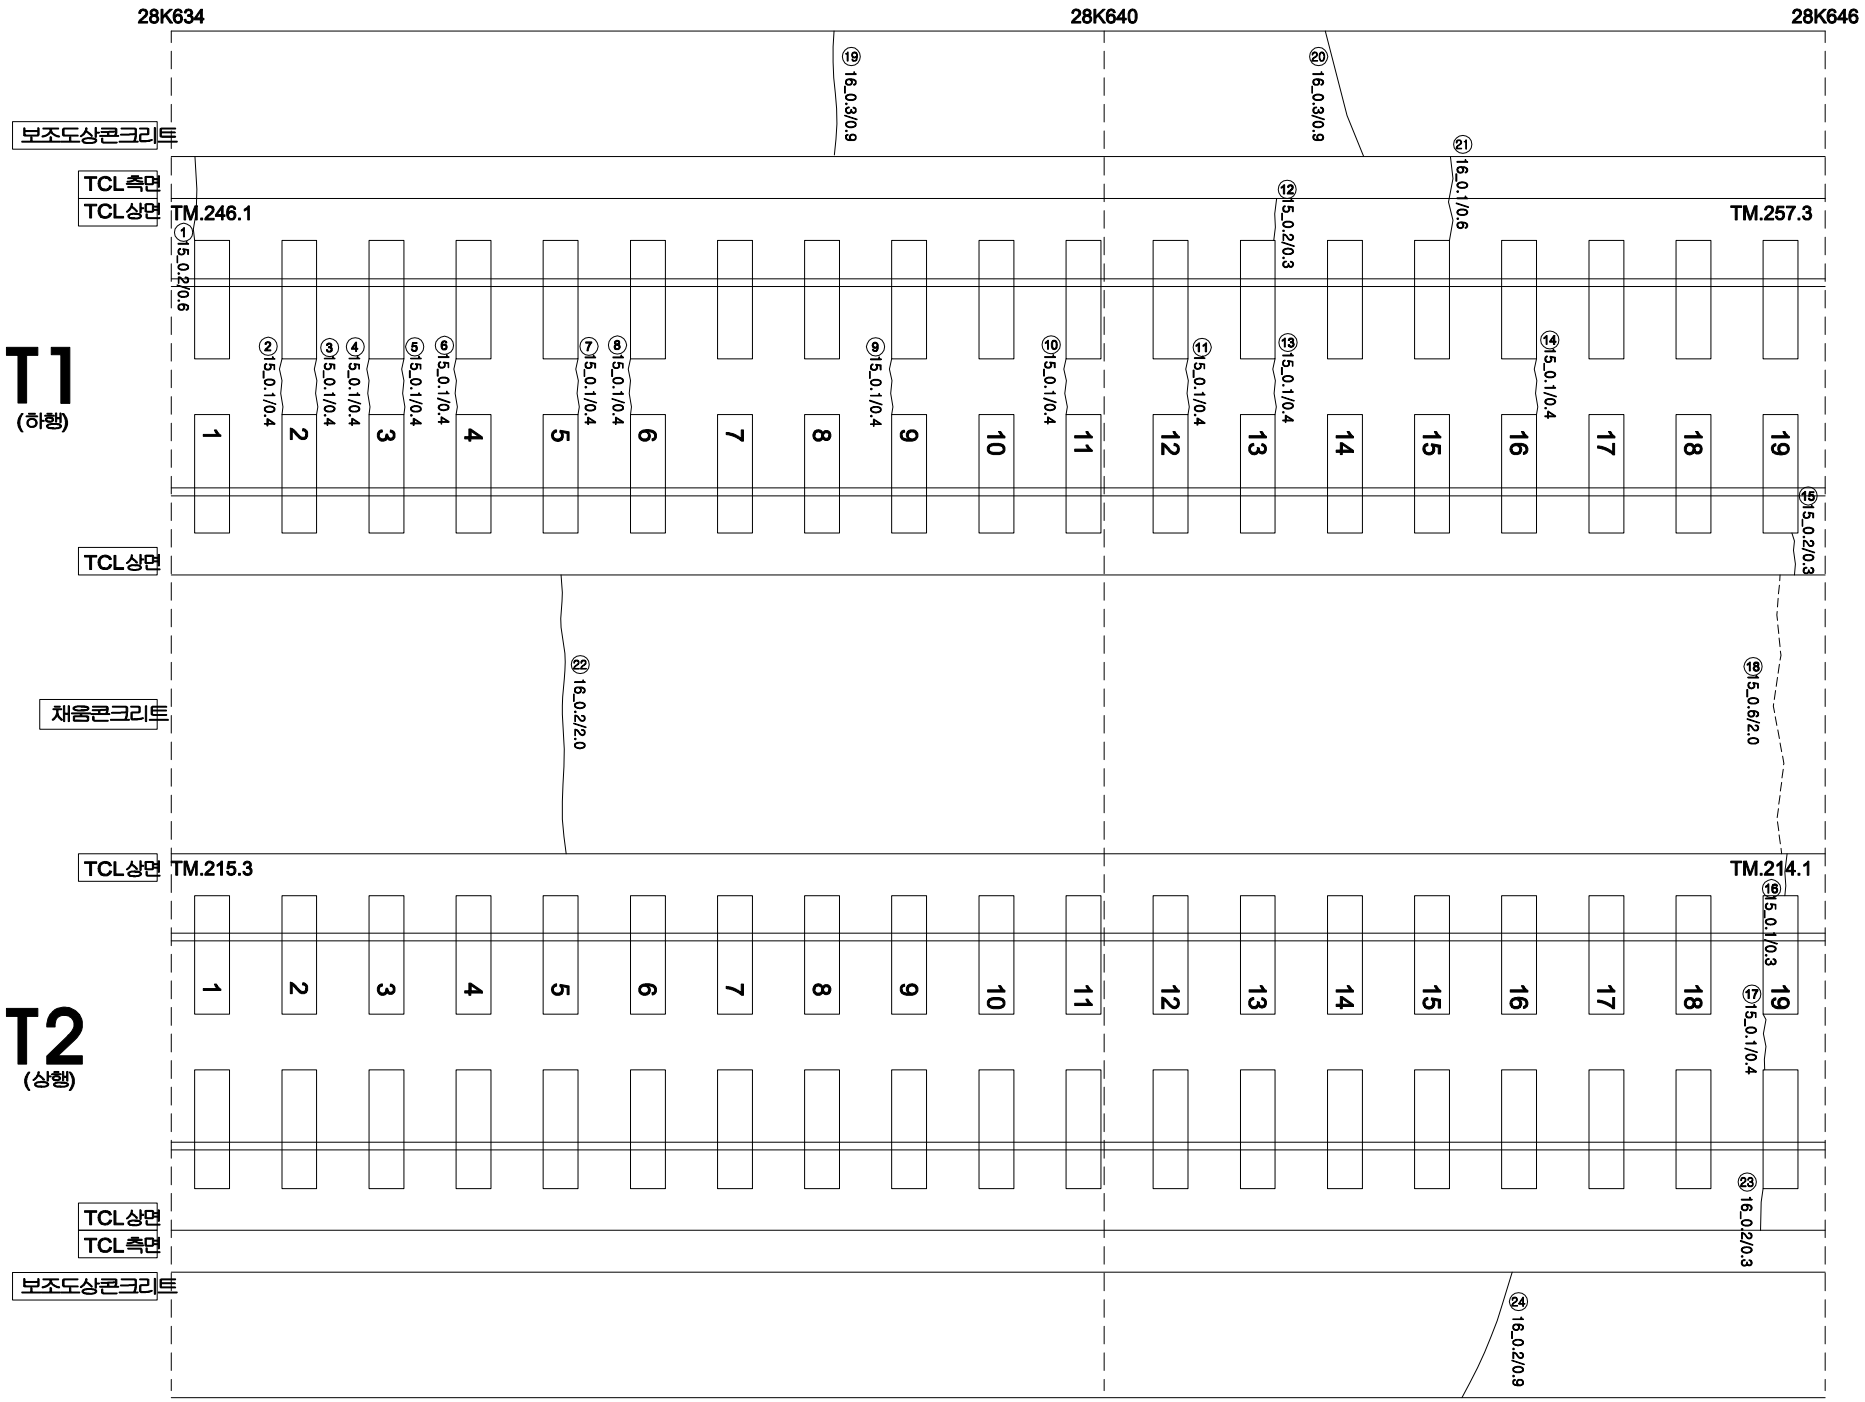
연번	손상	폭		연장		비고	연번	손상	폭		연장		비고
1	균열	0.2	㎜	0.6	m		56						
2	균열	0.1	㎜	0.4	m		57						
3	균열	0.1	㎜	0.4	m		58						
4	균열	0.1	㎜	0.4	m		59						
5	균열	0.1	㎜	0.4	m		60						
6	균열	0.1	㎜	0.4	m		61						
7	균열	0.1	㎜	0.4	m		62						
8	균열	0.1	㎜	0.4	m		63						
9	균열	0.1	㎜	0.4	m		64						
10	균열	0.1	㎜	0.4	m		65						
11	균열	0.1	㎜	0.4	m		66						
12	균열	0.2	㎜	0.3	m		67						
13	균열	0.1	㎜	0.4	m		68						
14	균열	0.1	㎜	0.4	m		69						
15	균열	0.2	㎜	0.3	m		70						
16	균열	0.1	㎜	0.3	m		71						
17	균열	0.1	㎜	0.4	m		72						
18	균열	0.6	㎜	2.0	m		73						
19	균열	0.3	㎜	0.9	m		74						
20	균열	0.3	㎜	0.9	m		75						
21	균열	0.1	㎜	0.6	m		76						
22	균열	0.2	㎜	2.0	m		77						
23	균열	0.2	㎜	0.3	m		78						
24	균열	0.2	㎜	0.9	m		79						
25							80						
26							81						
27							82						
28							83						
29							84						
30							85						
31							86						
32							87						
33							88						
34							89						
35							90						
36							91						
37							92						
38							93

39							94						
40							95						
41							96						
42							97						
43							98						
44							99						
45							100						
46							101						
47							102						
48							103						
49							104						
50							105						
51							106						
52							107						
53							108						
54							109						
55							110
